REFORMA GERAL DAS FACHADAS DE UM EDIFÍCIO REVESTIDO DE  
PASTILHAS CERÂMICAS : ACOMPANHAMENTO DAS DIVERSAS  
ETAPAS DOS SERVIÇOS

Monografia apresentada a Escola  
Politécnica da Universidade de São  
Paulo para obtenção do Título de  
Especialista em Tecnologia e Gestão da  
Produção de Edifícios.

Escola Politécnica da Universidade de São Paulo  
Departamento de Engenharia de Construção Civil

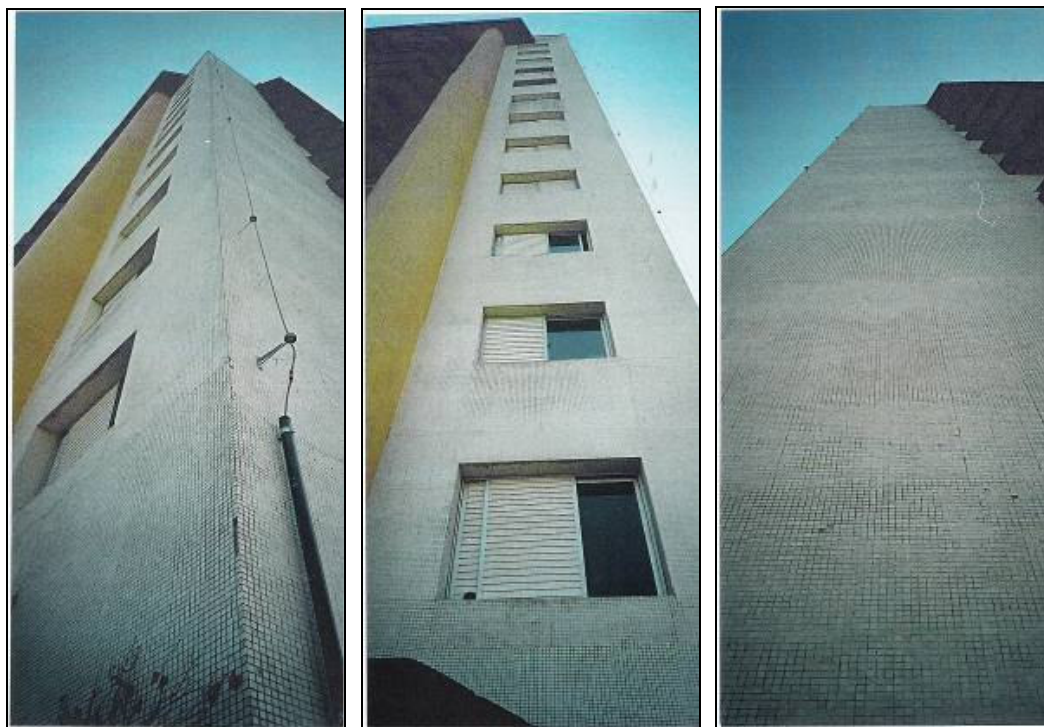
O rejuntamento das pastilhas apresenta-se de uma forma geral completamente deteriorado, seja por desintegração da composição do seu material, até a sua própria ausência, pela mesma já ter sido removida pelas ações das intempéries (figuras 5, 6 e 7).

Este tipo de anomalia é verificado praticamente em toda a extensão das quatro fachadas, nas suas partes planas, curvas, saliências e bordas.

Figuras : 5, 6 e 7: Fachadas apresentando deterioração no rejuntamento das pastilhas

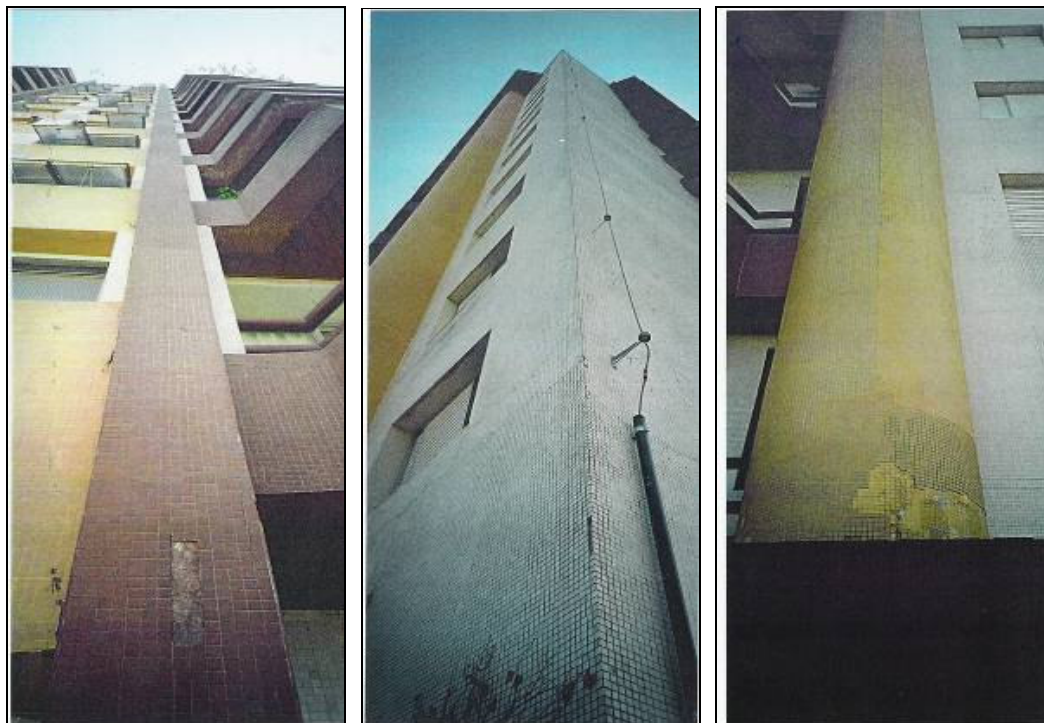
Este tipo de anomalia é verificado praticamente em toda a extensão das quatro fachadas, nas suas partes planas, curvas, saliências e bordas.

Figuras 8, 9 e 10: Fachadas com desprendimento de pastilhas

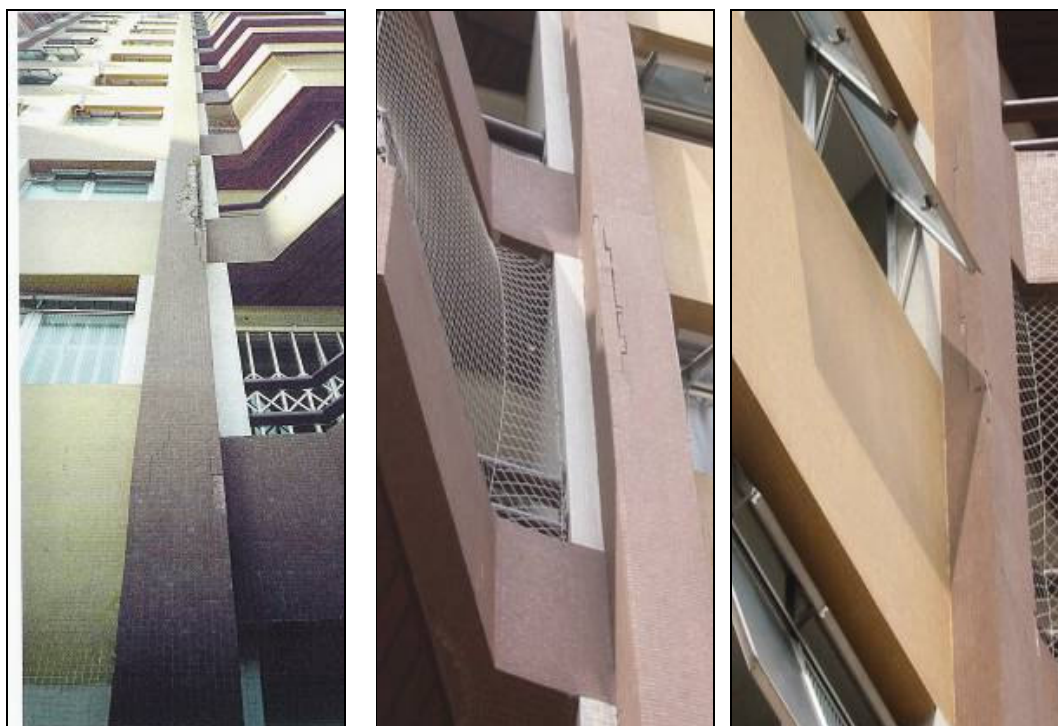
Observa-se que esse desprendimento foi causado pela corrosão da armadura de algumas peças estruturais como pilares (figuras 11, 12 e 13) e bordas de viga.

Este tipo de anomalia é verificado em vértices de alguns pilares e bordas de terraços, principalmente nas inferiores.

Figuras 11, 12 e 13 : Colunas externas apresentando desprendimento da camada de revestimento

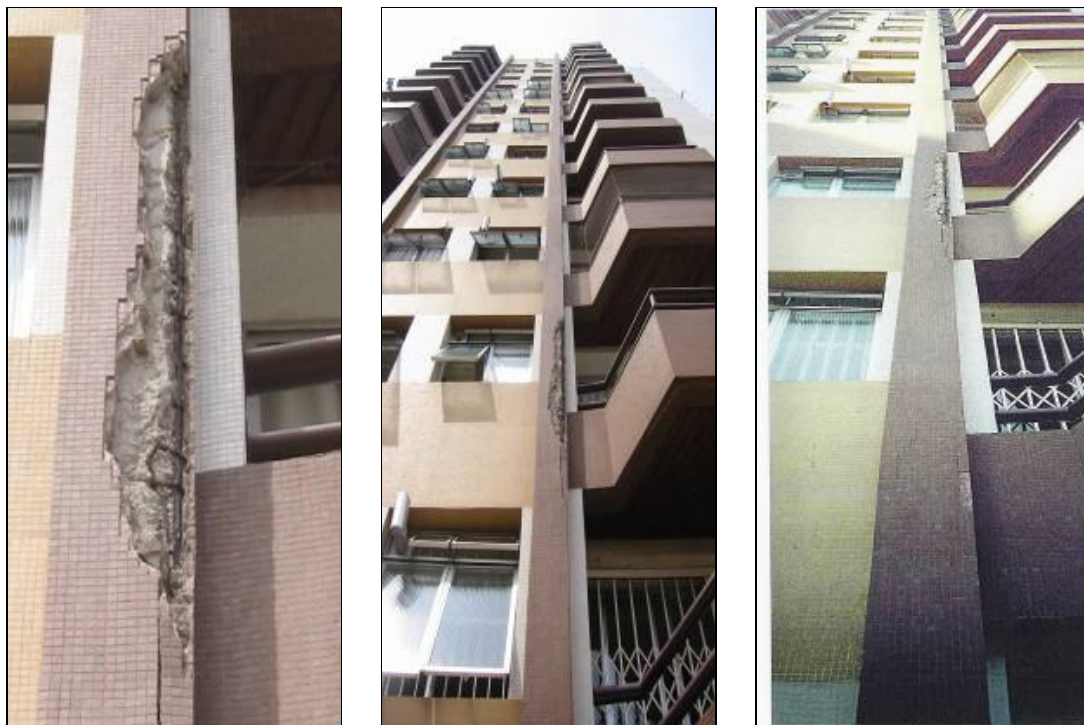
A deficiência desse cobrimento coincidindo com as anomalias dos revestimentos anteriormente descritas fez com que alguns pilares apresentem trechos de armadura expostas e deterioradas pela corrosão, com perda da integridade do maciço de concreto adjacente (figuras 14, 15 e 16).

Este tipo de anomalia é verificado ao longo de alguns pilares e vigas de borda de terraços, principalmente nas inferiores e em vários estágios de evolução.

Figuras 14, 15 e 16 : Pilares externos com armaduras corroídas provocando o desprendimento das camadas de revestimento e do emboço.

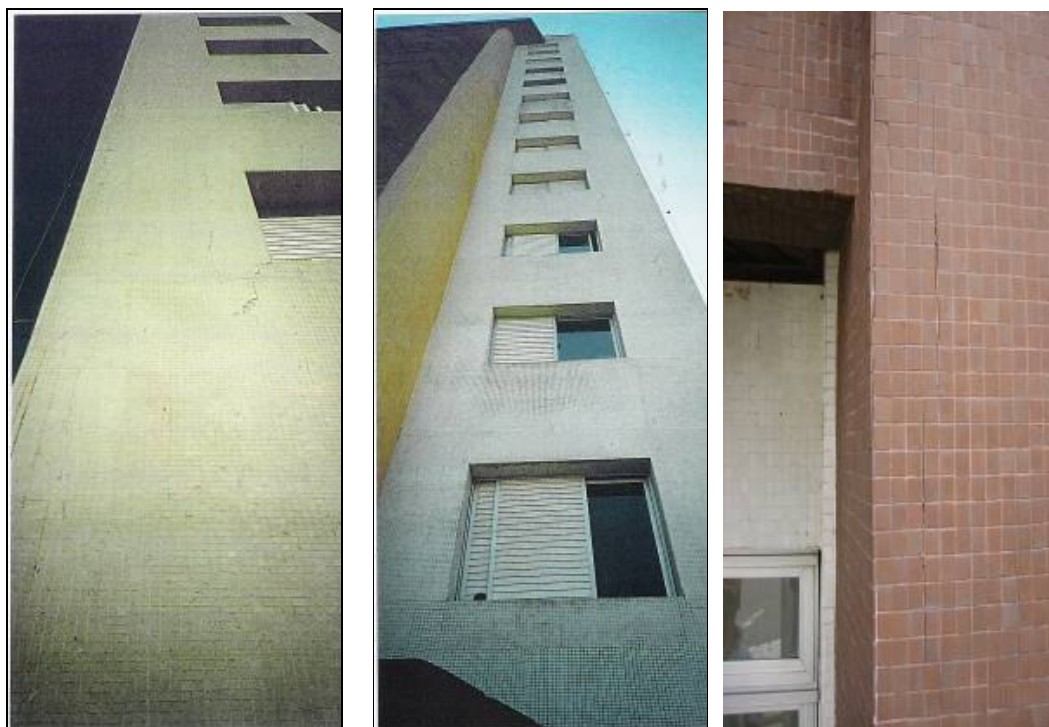
Verifica-se a presença generalizada de fissuras e trincas nos revestimentos externos, muitas das quais decorrem de equivalentes fissuras e trincas das respectivas bases, ou seja, das alvenarias e vedação externa.

Estão também presentes na linha de interface de bases diferentes, de estrutura de concreto armado e alvenaria dentre outras tais como vértices formados pela intersecção de planos diferentes, limites das placas de pastilhas pré-coladas e moduladas para assentamento, bordas e pingadeiras de saliências.

Figuras 17, 18 e 19 : Fissuras presentes nos vértices das janelas e de maneira generalizada em outras áreas.

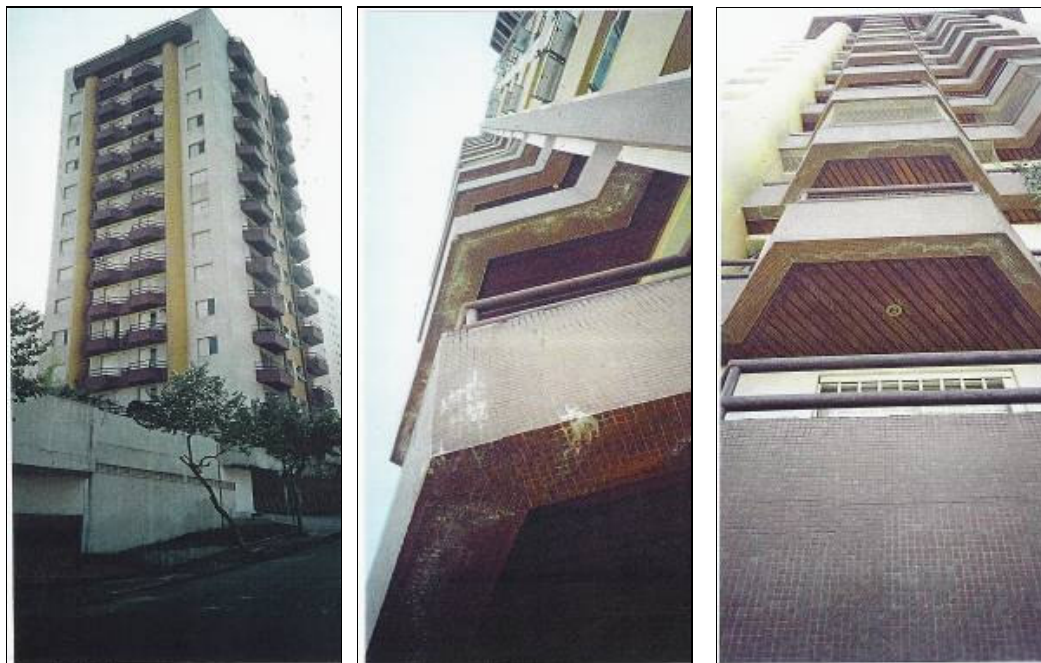
- Presença de manchas e descoloração das pastilhas cerâmicas;
- Irregularidades na planicidade dos revestimentos e deformação geométrica dos cantos vivos;
- Presença de “fantasmas” nos planos de pastilhas brancas, ou seja, percepção por diferença de aspecto das diferentes bases do revestimento, a estrutura de concreto armado e a alvenaria (figura 20);
- Presença de sais cristalizados nas regiões das bordas inferiores dos terraços (pingadeiras), denunciando a lixiviação (carbonatação) (figuras 21 e 22);
- Remendos, reparos e mitigações mal executados em diversos locais da fachada;
- Corrosão dos guarda corpo dos terraços em sua estrutura propriamente dita e em suas fixações à estrutura.

Figuras 20, 21 e 22 : Presença de fantasmas nos panos maiores e eflorescências nas áreas dos terraços.

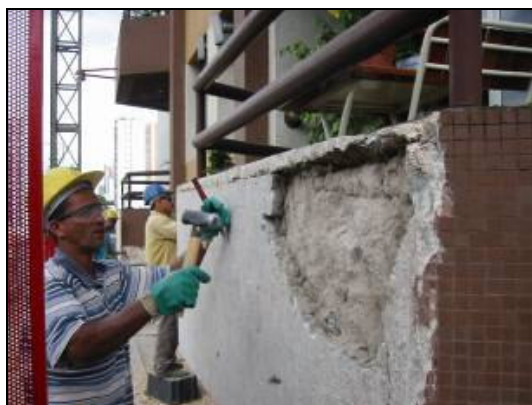
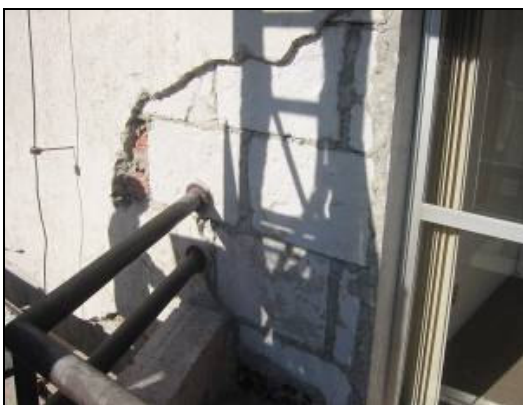
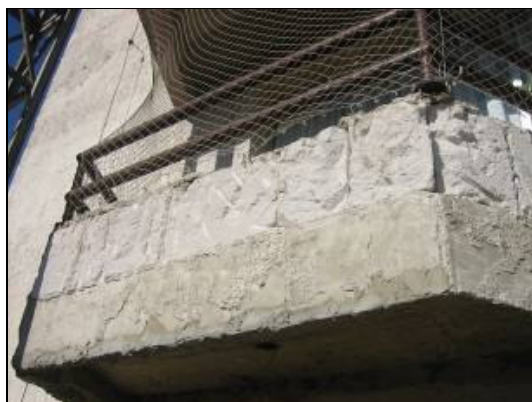
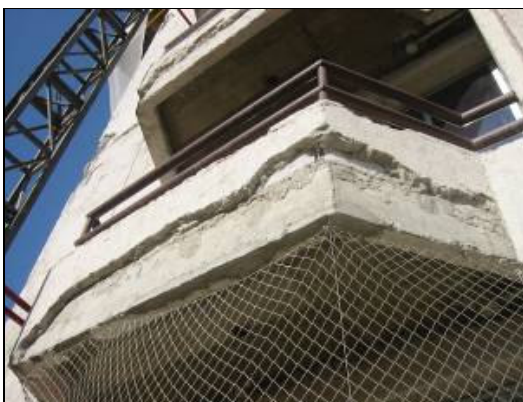
Figuras 35, 36, 37 e 38 : Em muitos casos a retirada do emboço chegava até a alvenaria

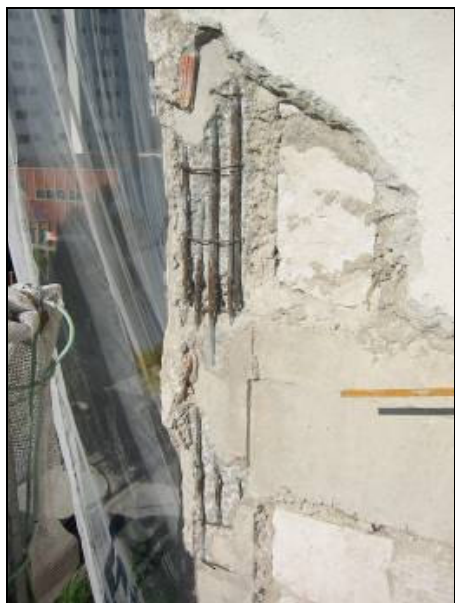
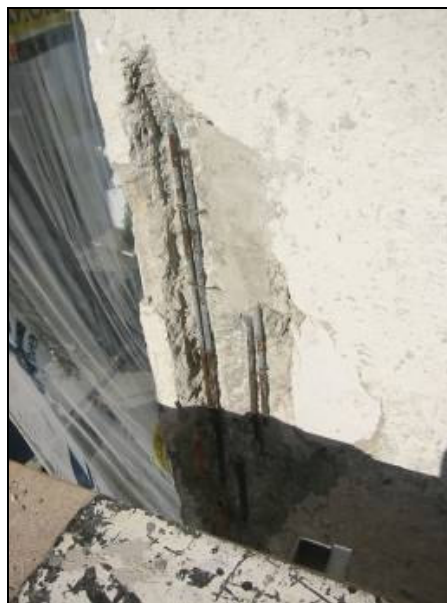
Como verificado anteriormente, muitos casos de concreto deteriorado eram visto a olho nu porém da mesma maneira como foi para a retirada do emboço, sendo a demolição por percussão, em muitos casos foram sendo descobertas áreas com concreto deteriorado que não eram vistas a olho nu.

Figuras 40 e 41 : Durante a demolição geral as armaduras comprometidas já iam sendo descobertas para posterior tratamento

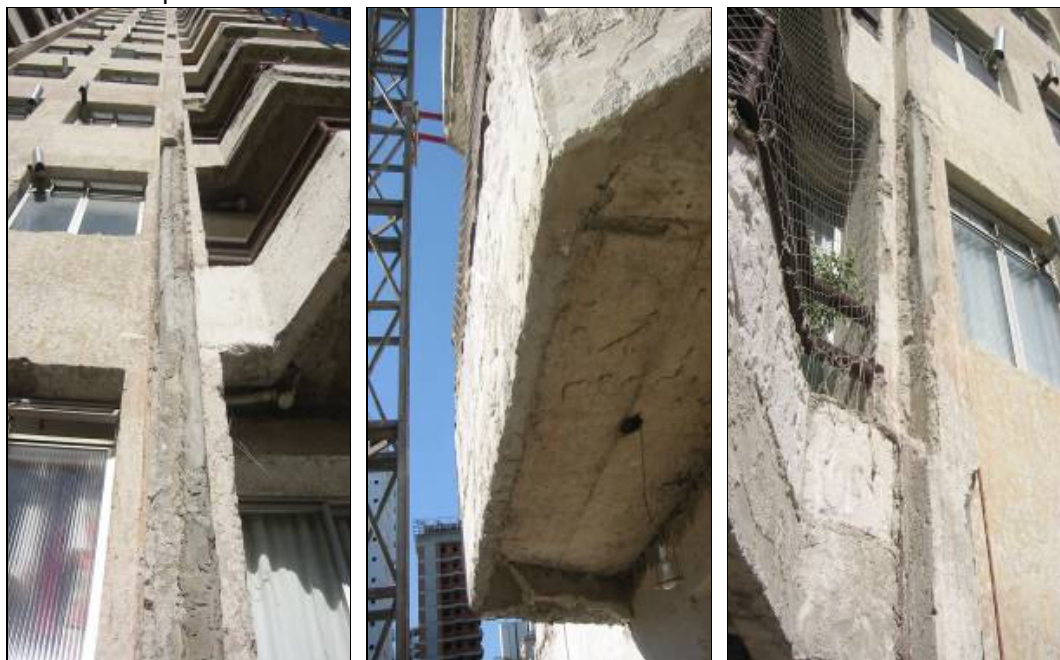
Figuras 42, 43 e 44 : Detalhe de pontos de armadura já tratados

- limpeza da superfície através de escova de aço acoplada a um mangote de movimentação circular para remoção dos fragmentos de corrosão do aço e do concreto;
- verificação do grau de comprometimento da armadura (no caso em questão as secções estavam todas elas acima de 20%);
- proteção das armaduras com a aplicação de um primer epóxi rico em zinco para a proteção catódica galvânica localizada;
- reconstituição da seção de concreto com a aplicação de argamassa polimérica bicomponente.

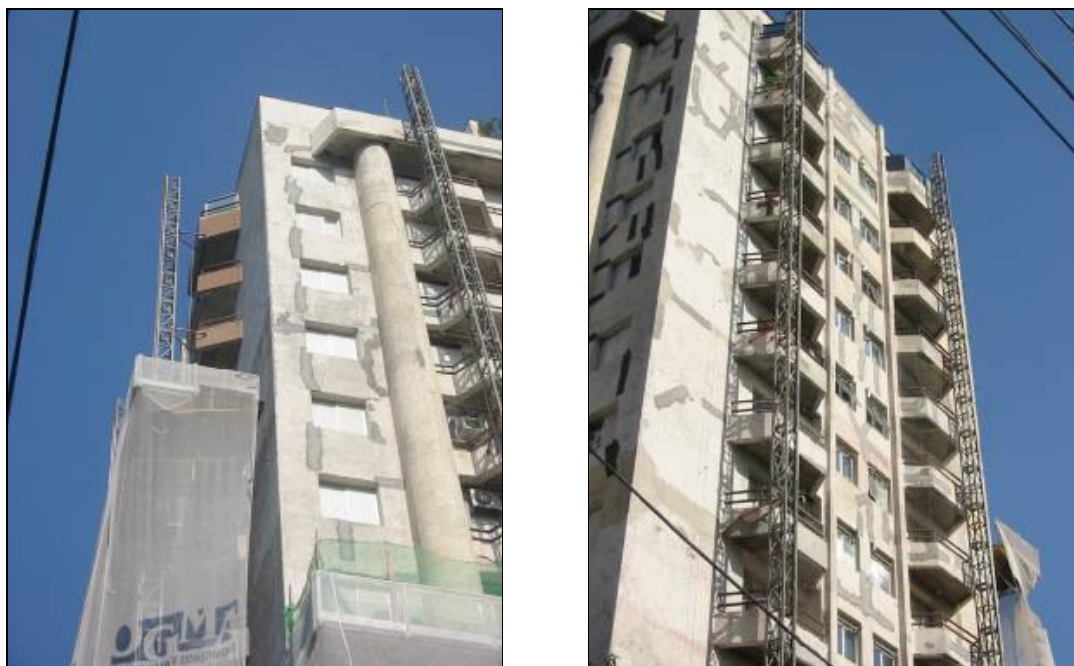
Figuras 52 e 53 : Vista das fachadas principal (NE) e direita (NO) onde pode-se observar as marcas dos tratamentos de fissuras realizados de acordo com o procedimento descrito anteriormente.

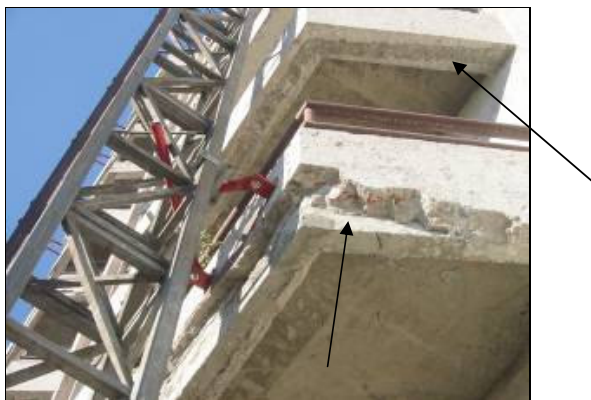
Figura 54 : Na seta da direita pode-se observar, pela diferença de cor, a viga de concreto e o emboço aplicado denunciando as irregularidades existentes (desaprumos, angulações irregulares, etc ). Na seta da esquerda pode-se verificar a espessura exorbitante do emboço da base.

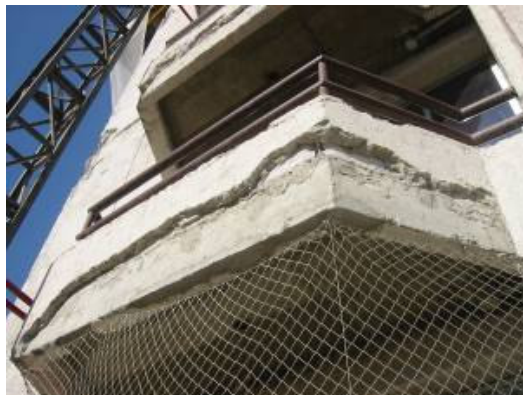
Figura 55 : Espessura do emboço totalmente fora dos padrões

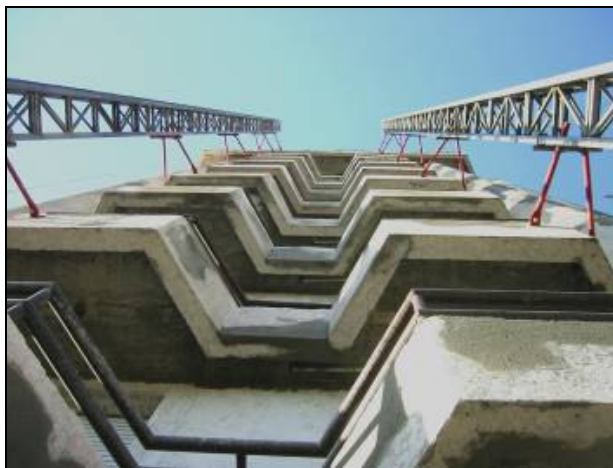
Figura 56 : As manchas mais escuras são as intervenções ocorridas para a recuperação do emboço retirado e para a correção da geometria dos terraços.

A solução adotada, em reunião com a fiscalização do condomínio, ficou restrita a modulação para o revestimento cerâmico em algumas áreas (face dos pilares externos e fundos de viga dos terraços) e ao prumo das angulações dos terraços.
