**ANÁLISE DA ACESSIBILIDADE EM EDIFÍCIOS DE VALOR HISTÓRICO :  
O CASO DA ESCOLA FAZENDÁRIA DO ESTADO DE SÃO PAULO**

SÃO PAULO  
2008

Monografia apresentada à Escola Politécnica  
da Universidade de São Paulo para  
obtenção de Título de Especialista em  
Gerenciamento de Facilidades – MBA/USP

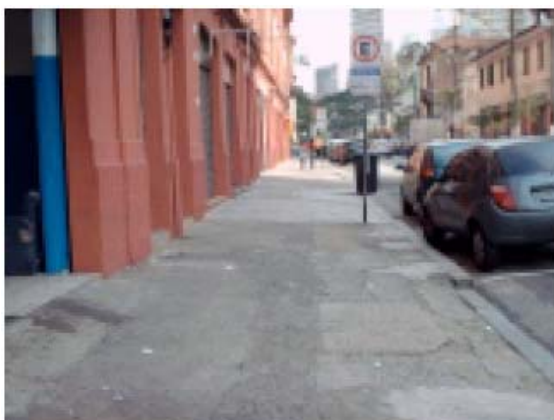
Fonte: Autora da Monografia  
**Figura 8:** Rua do Carmo

Os passeios ao redor do edifício possuem larguras variáveis. A rua do Carmo, possui largura de 3,00m e piso irregular, necessitando de reparos para possibilitar o trânsito de cadeiras de rodas até chegar ao edifício, que possui piso regular e antiderrapante em ladrilho hidráulico, como mostram as Figuras 8 e 9.

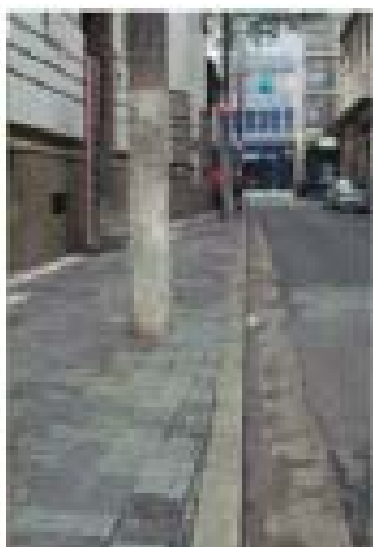
Fonte: Autora da Monografia  
**Figura 10:** Rua das Flores

À rua das Flores a dificuldade é maior, apesar de possuir o mesmo piso em ladrilho hidráulico, o passeio junto à esquina onde o edifício está localizado possui largura de 3,00m, e vai diminuindo, chegando a 1,40m no ponto onde está localizado o acesso de pessoas com deficiência, conforme Figuras 10 e 11. Observa-se ainda neste local a existência de um poste de iluminação, localizado ao longo da rua das Flores, que não impede, porém dificulta o trânsito de cadeiras de rodas no local.

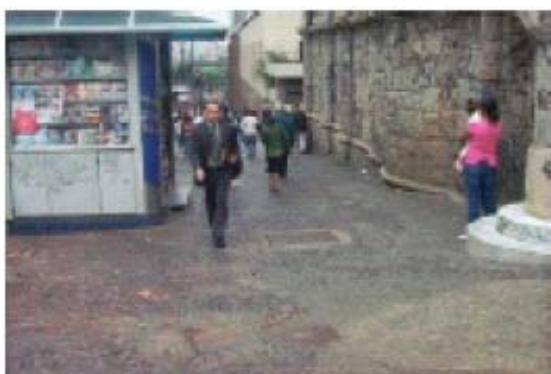
Fonte: Autora da monografia  
**Figura 12:** Avenida Rangel Pestana

Observa-se ainda que da avenida Rangel Pestana rumo ao edifício, o “calçadão” existente, em mosaico português, é irregular, o que faz dificultar o trânsito de pessoas com deficiência, especialmente em cadeira de rodas, como mostram as figuras 12 e 13.

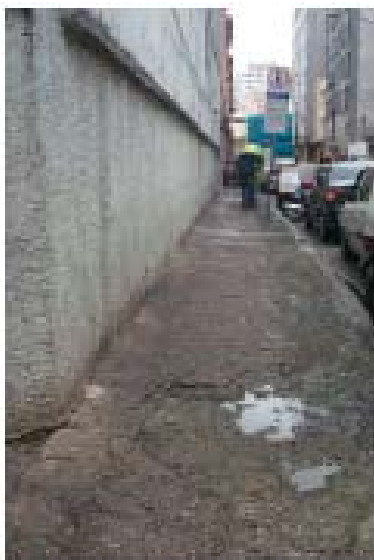
Fonte: Autora da Monografia  
**Figura 14:** Rua Silveira Martins.

À Rua Silveira Martins a circulação de indivíduos em cadeiras de rodas é impraticável, como mostra a Figura 14, assim como de indivíduos usuários de bengalas, muletas, andadores e outros, dadas as condições em que se encontram os passeios naquele local.

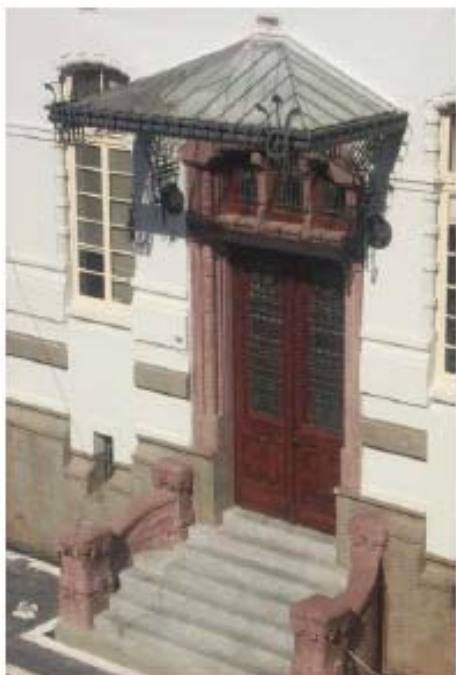
**Figura 15:** Acesso Principal  
- Rua do Carmo / 2002

À rua do Carmo está localizado o acesso principal, externo, com largura de 2,00m na menor dimensão, onde existem 8 degraus em um desnível de 1,00m, como mostra a Figura 15. Neste nível observa-se a porta de entrada, em madeira trabalhada, com largura de 1,90m, em duas folhas. Passando por esta porta, um patamar interno, de 1,35x2,40m, e outro desnível, desta vez de 1,50m, que é vencido através de 9 degraus, com largura de 2,40m, desprovido de corrimãos, e que levam ao hall principal do edifício, onde está localizada a Recepção.

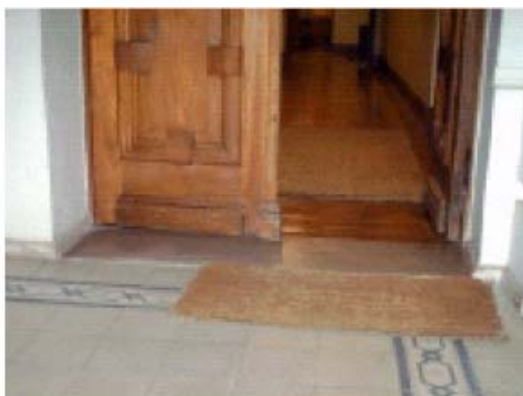
A passagem entre um ambiente e outro não apresenta desníveis superiores a 5mm, como determina o item 6.1.4. da NBR 9050/2004. O que se observa em alguns locais é a existência de tapetes do tipo “capacho”, especialmente nos acessos que interligam com as áreas externas, como mostra a Figura 21, que dificultam a circulação de pessoas com mobilidade reduzida, e que podem colocar em risco as pessoas em geral, impossibilitando a circulação de cadeiras de rodas.

**Figura 21:** Vista da entrada aos fundos do Edifício - capacho

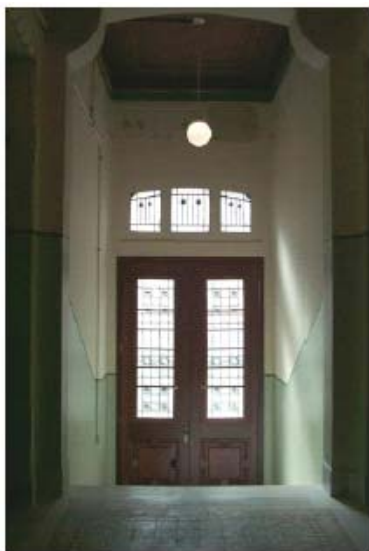
**Figura 26:** Vista interna do acesso principal

A escada localizada junto ao acesso principal à rua do Carmo, que leva ao hall principal também não possui corrimãos, como mostra a Figura 26.

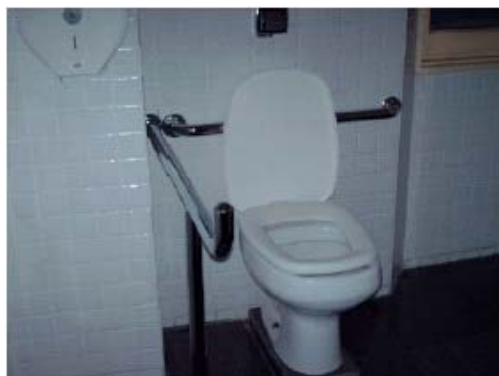
**Figura 32:** Sanitário de pessoas com deficiência  
barra de apoio incorreta

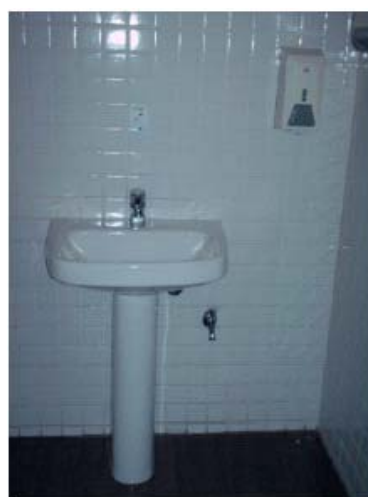
**Figura 33:** Lavatório com coluna, e altura incorreta  
da saboneteira

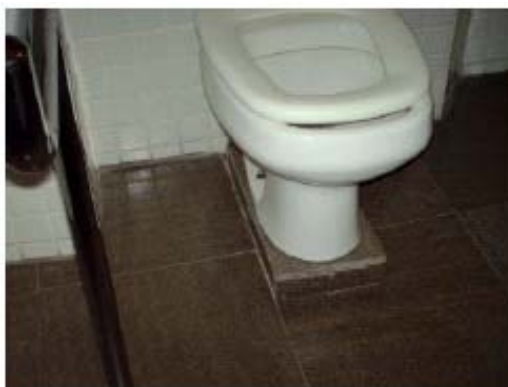
**Figura 34:** Bacia sanitária com altura incorreta

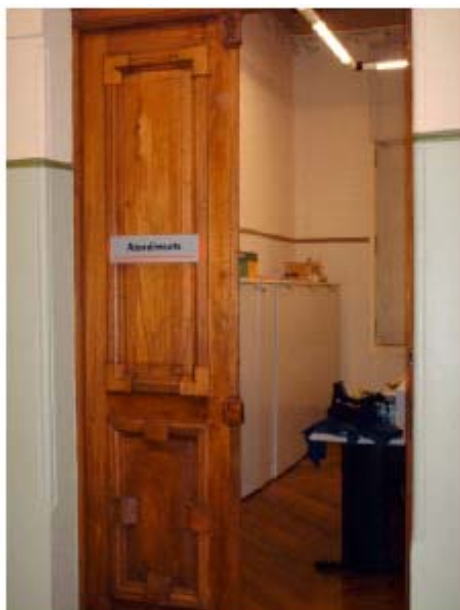
Fonte: Autora da Monografia  
**Figura 36:** Vista de uma porta interna em madeira

Em vistoria realizada no local verificou-se que as portas das salas de aula e salas em geral, exceto as externas, originais ou reproduzidas de acordo com as originais provenientes da época da construção do edifício, constituem-se em obstáculos às pessoas com deficiência.

As portas possuem largura de 1,20m e a abertura faz-se por somente uma folha, o que proporciona um vão livre de 0,60m, insuficiente à circulação de uma cadeira de rodas, como se pode observar à Figura 36, e insuficiente em relação ao item 6.9. da NBR 9050/2004, que prevê o mínimo de 0,80m livre.

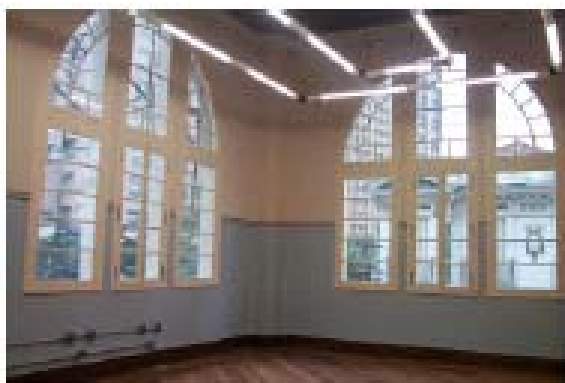
**Figura 37:** Sala administrativa no 2º pavimento

Assim como as portas, as janelas são originais do prédio, e não se apresentam de acordo com a Norma, como se pode observar às Figuras 37 e 38.

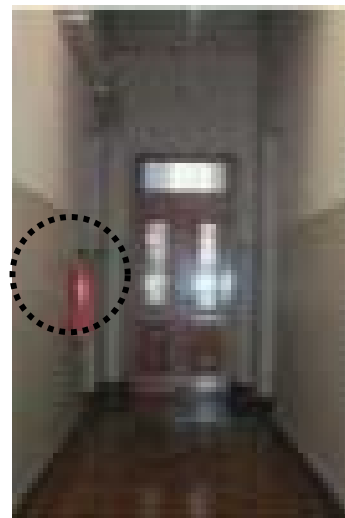
Fonte: Autora da Monografia  
**Figura 41:** Extintor de incêndio suspenso

Recomenda-se reposicioná-los da maneira correta sobre o piso, para possibilitar a utilização por todos.
