**ANÁLISE DE NÃO CONFORMIDADES DE PROJETOS NA ETAPA DE
CONSTRUÇÃO DE EDIFÍCIOS**

São Paulo

2017

Monografia apresentada à Escola
Politécnica da Universidade de São Paulo,
para obtenção do título de Especialista em
Gestão de Projetos na Construção

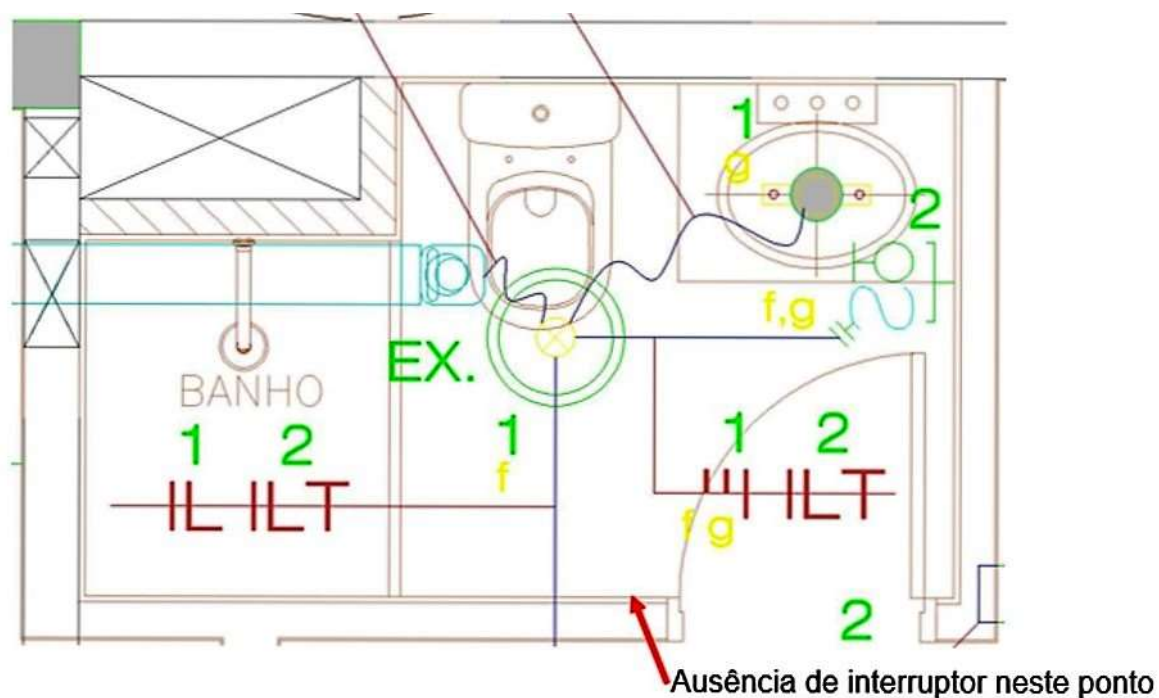
Figura 8 – Projeto Elétrica Banho Social

Após a execução da unidade modelo, observou-se que a ergonomia seria prejudicada, pois, ao entrar no ambiente, a reação inicial é de acender a luz ao

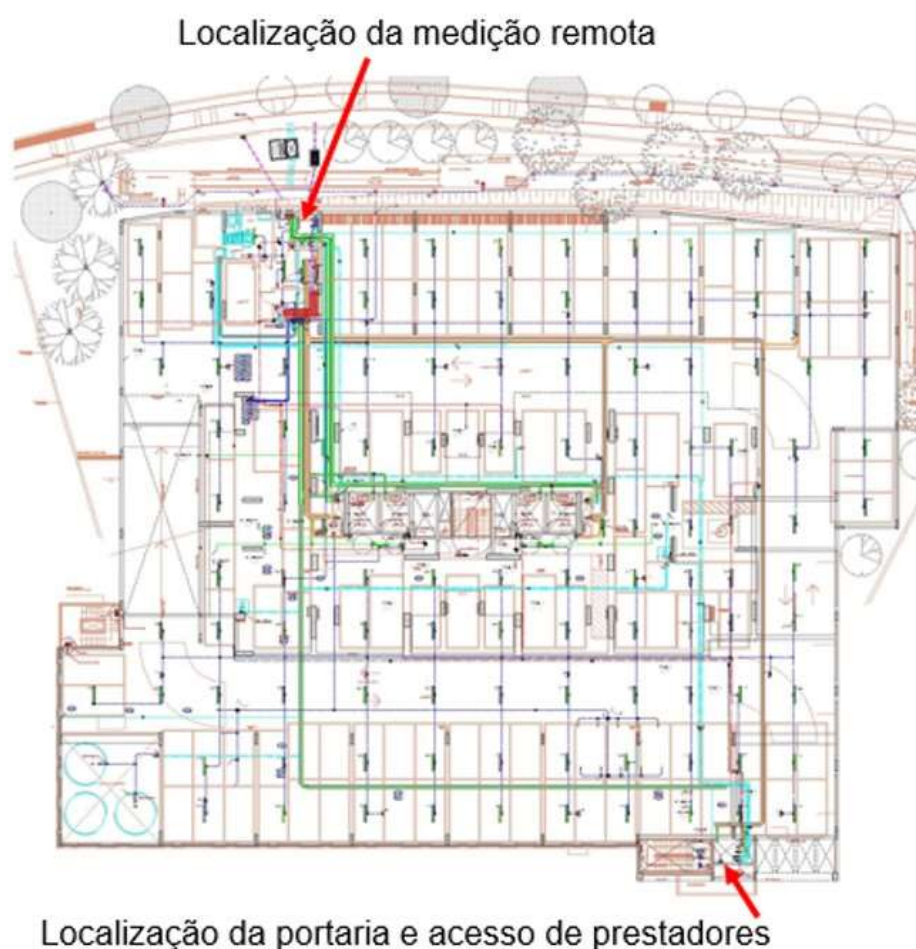
Figura 9 – Projeto Elétrica 1º Subsolo

No entanto, para a funcionalidade e a segurança do condomínio, o ideal seria que o medidor estivesse posicionado próximo à entrada do edifício, possivelmente junto à portaria, a fim de evitar que qualquer prestador de serviço tenha que ser acompanhado por um funcionário do condomínio.

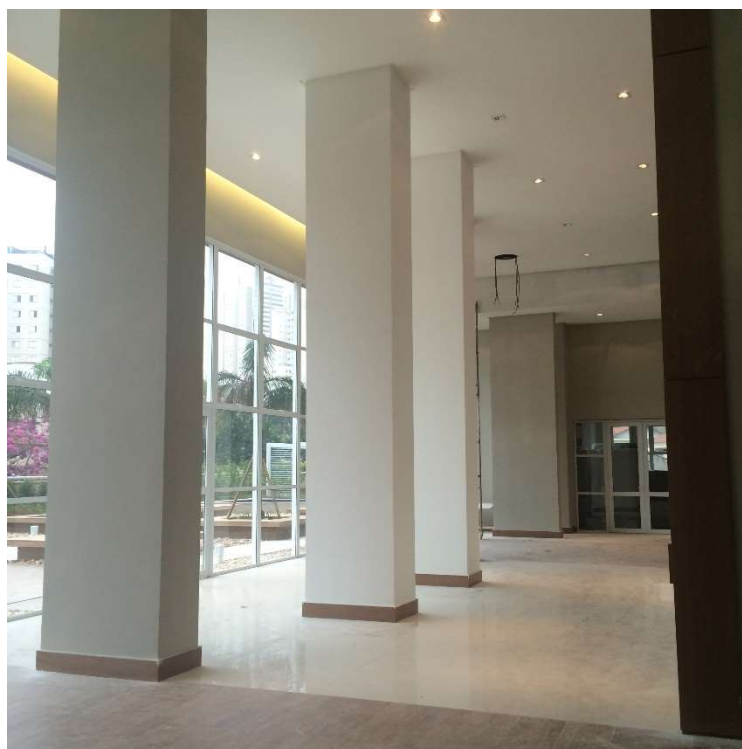
Figura 17 – Foto: *Lobby de Entrada*

- **A19.** O *lobby* de entrada do empreendimento possui pé direito de 5,90 m e quatro pilares centrais (Figura 17). Após execução dos detalhes decorativos, observou-se que tais pilares eram muito desproporcionais ao tamanho do ambiente. Com a intenção de melhorar o produto, foi solicitado que a decoradora incorporasse espelhos aos pilares, garantindo amplitude ao ambiente (Figura 18).

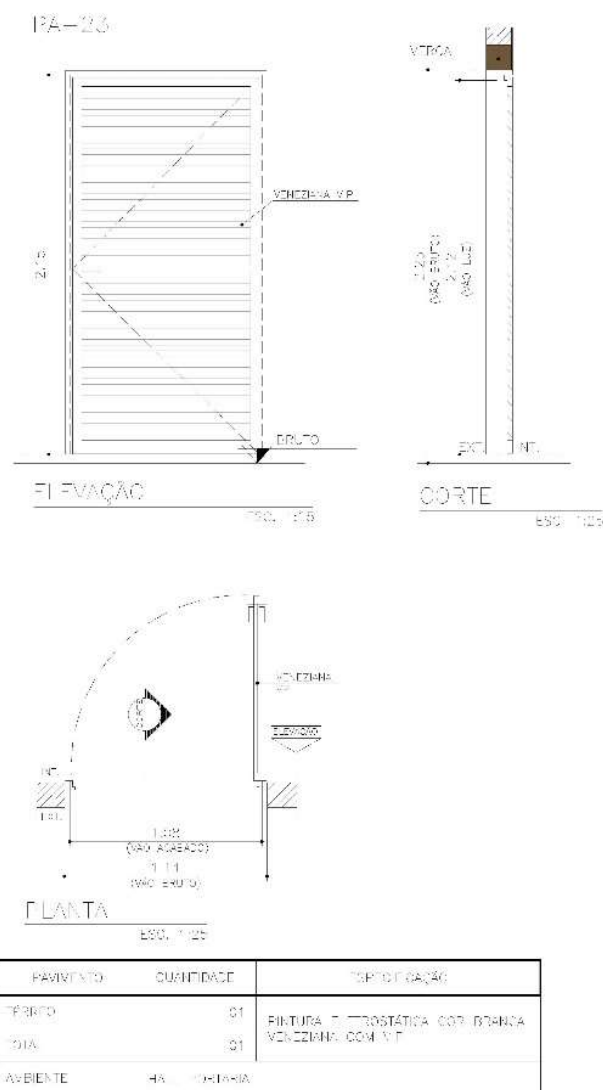
Figura 19 – Projeto Caixilho *Transfer* – Arquitetura

- **A20.** O projeto de arquitetura considerava uma porta de alumínio com venezianas (Figura 19) em uma área que seria acessada por visitantes no *hall* do *transfer*. Identificou-se que essa era uma especificação de área técnica, mas tratava-se de uma área social. Por essa razão, foi realizada a substituição da porta das venezianas por portas de vidro (Figura 20).

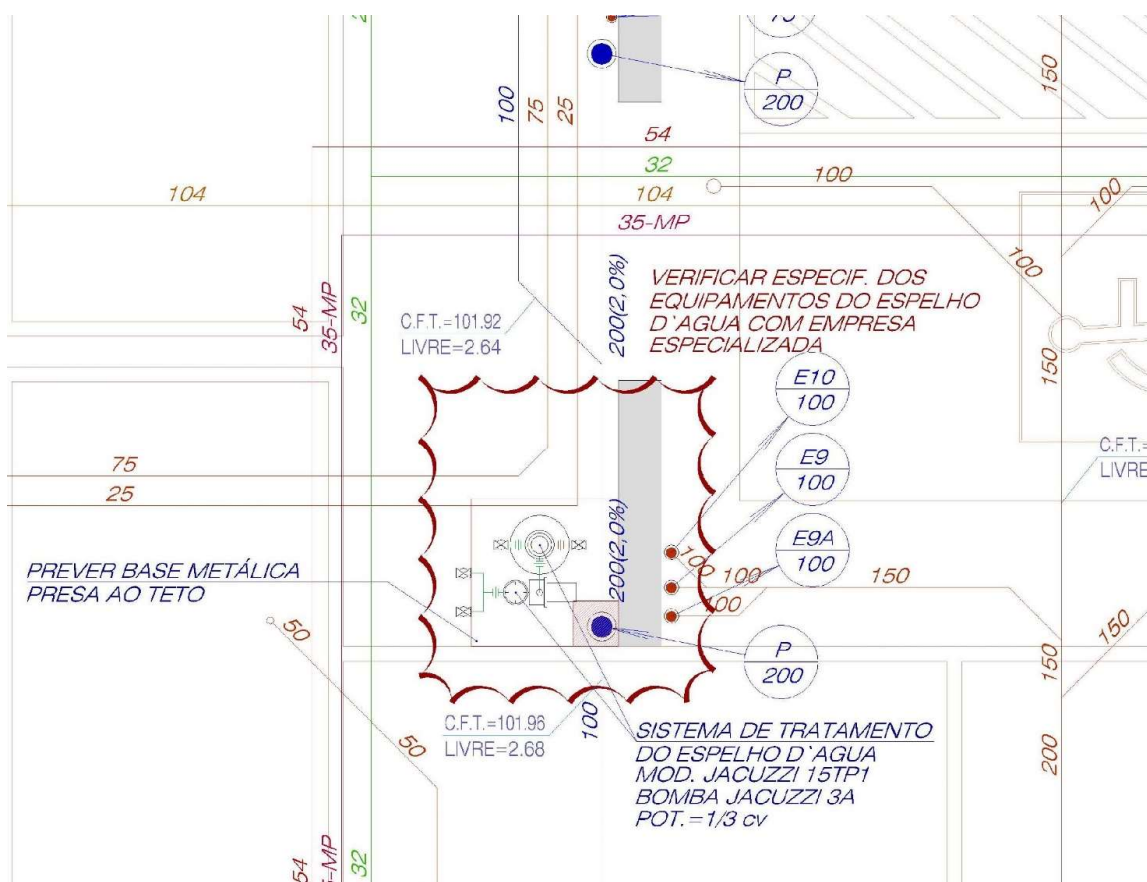
Figura 23 – Casa de Bombas Suspensa – Projeto de Hidráulica

- B2.** No desenvolvimento inicial do projeto, a equipe de instalações hidráulicas era a responsável pelas informações referentes aos equipamentos e bombas para piscina e espelho d'água. Essa disciplina considerava que as máquinas do espelho d'água ficariam em uma estrutura metálica suspensa no subsolo. Ao contratar uma empresa especializada, identificou-se que a vibração da máquina em cima da estrutura metálica ficaria ruim, além de oferecer riscos para o usuário, conforme ilustra a Figura 23.

Nesse caso, a empresa responsável pelo fornecimento dos equipamentos responsabilizou-se também por um projeto executivo, em que foram incorporadas as revisões referentes ao posicionamento da máquina.

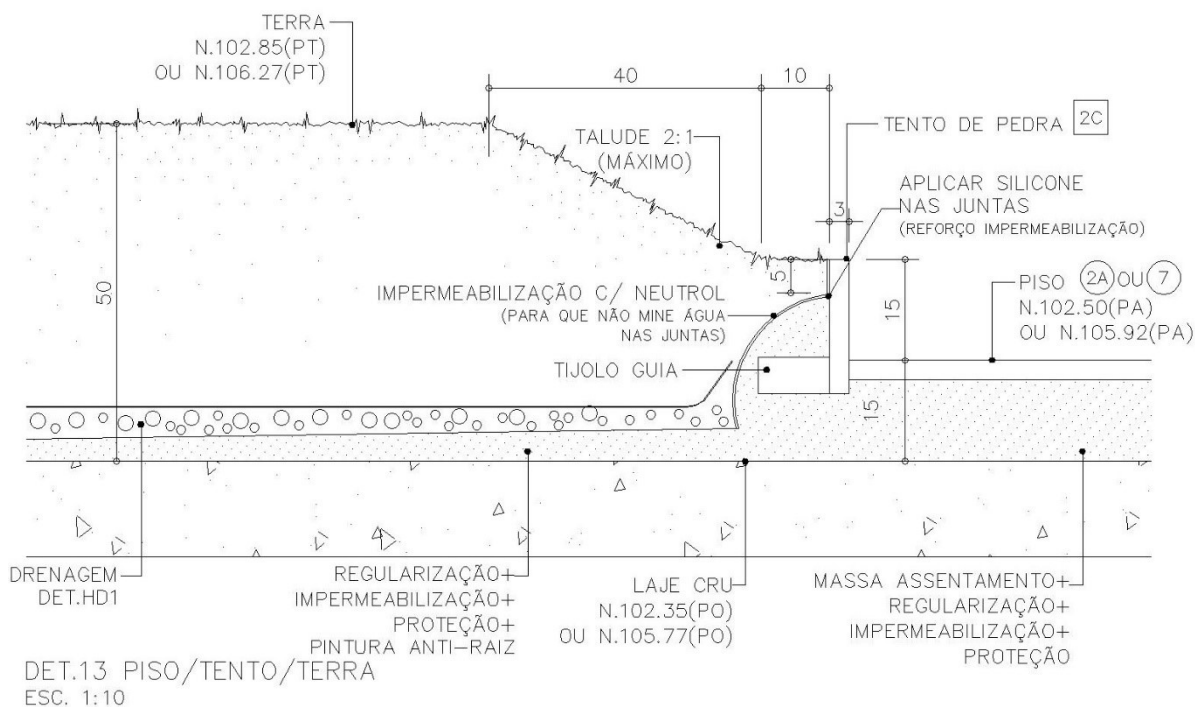
Figura 24: Detalhamento talude

No entanto, a equipe de produção observou que essa solução não seria adequada para garantir a quantidade de terra necessária ao plantio. Além disso, o risco de que a terra cedesse e, com a chuva, caísse na região de piso, inviabilizou a solução. Para resolver esta questão, foi solicitado que o projeto de paisagismo incorporasse uma mureta de alvenaria antes do tento, garantindo, assim, uma espessura maior do volume de terra, além da redução do talude.

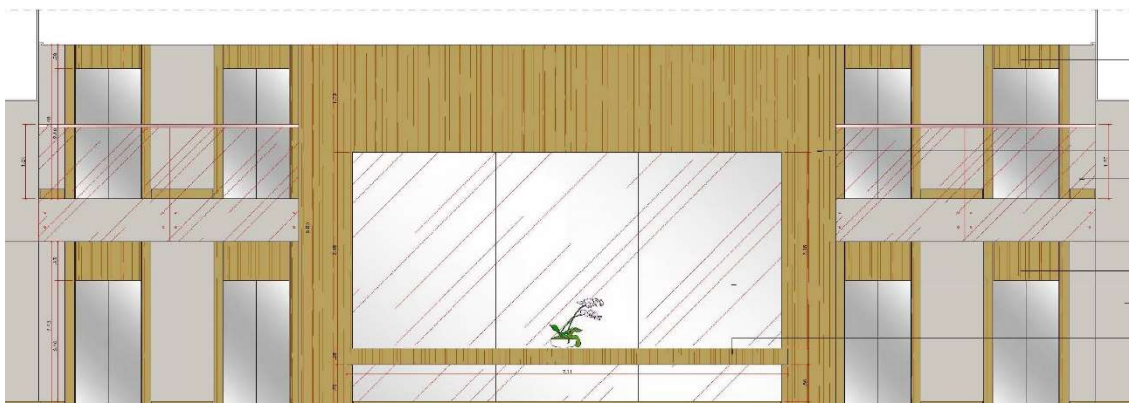
Figura 26 – Espelho do Lobby – Projeto de Decoração

- **B5.** No projeto de decoração do *lobby* do empreendimento estava previsto um espelho com 3,16 m de altura (Figura 26). Contudo, o *lobby* localiza-se dois níveis acima do nível da rua e a logística não permitia que o espelho chegasse até o local de instalação. Cogitou-se a possibilidade de içamento do espelho, mas por se tratar de um material frágil, foi necessário que sua dimensão fosse alterada, a fim de permitir sua entrada no elevador (Figura 27).

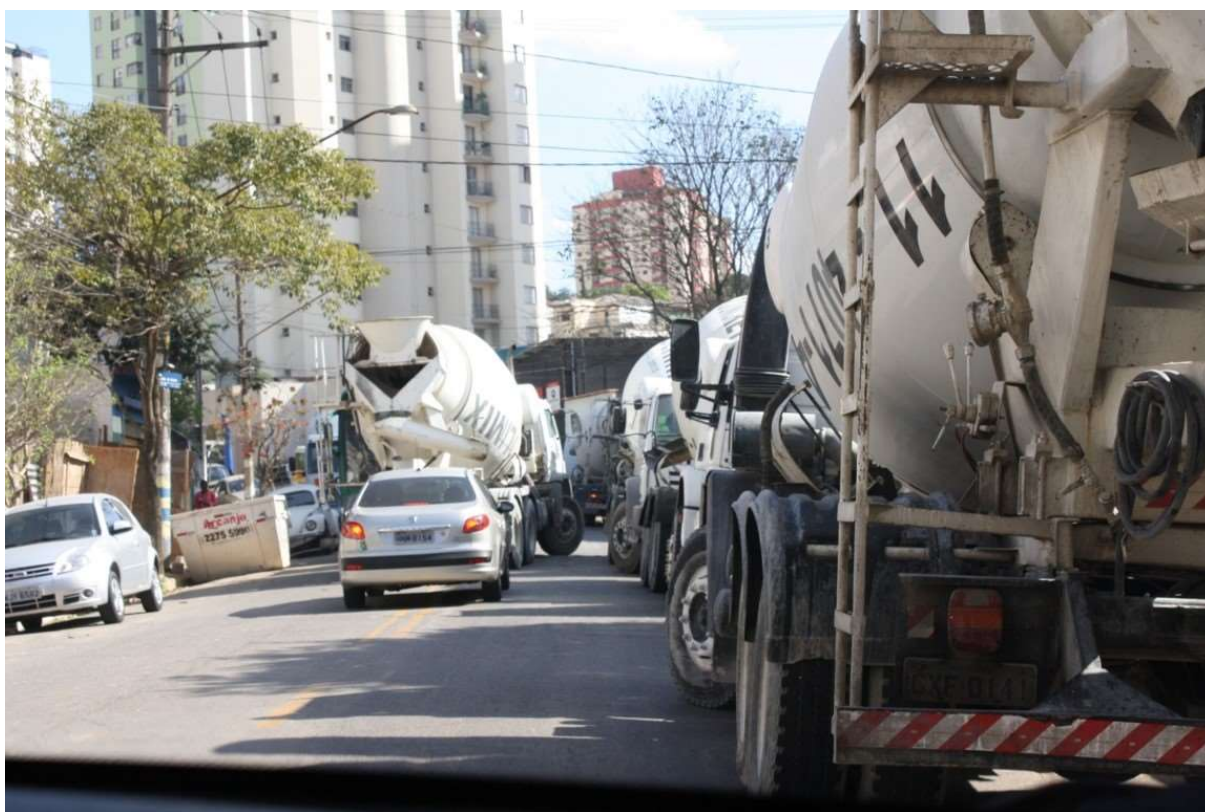
Figura 28 – Foto: Acesso Veículos – Logística

- **B6.** O apartamento com tipologia de 68m² possuía, no projeto de instalações hidráulicas, a torneira posicionada no tanque, mas, executivamente, a torneira na parede seria uma melhor solução, pois a hidráulica já estava dentro do *shaft* existente atrás do tanque. Para a tipologia de 97m², essa solução não pode ser adotada, pois o tanque estava fixado em um pilar.
- **B7.** Durante os estudos iniciais de implantação e logística, identificou-se que seria necessário que os caminhões de concreto tivessem acesso à parte interna da obra, pois obras vizinhas mostravam que a passagem de veículos na rua ficava obstruída em dias de concretagem (Figura 28).

Para que esse fluxo existisse, a execução da estrutura da guarita teria que ser postergada. Contudo, só seria realizada no fim da obra, quando a equipe contratada para estrutura já não estivesse mais trabalhando. Então, para garantir agilidade, optou-se pela execução da guarita em pré-moldado. O projeto de estrutura e arquitetura foram revistos considerando novas dimensões e posicionamento de vigas, lajes e pilares.

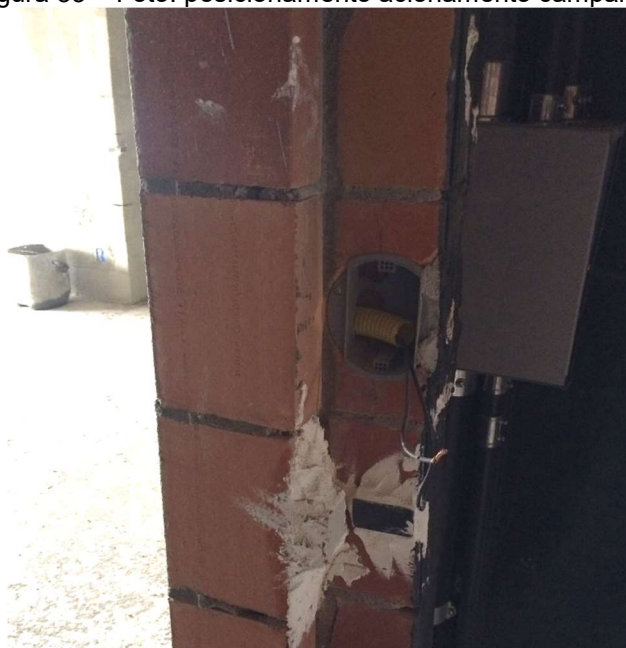
Figura 33 – Foto: posicionamento acionamento campainha

- **D3.** O gradil previsto para o apartamento duplex estava seguindo as mesmas especificações do pavimento tipo, mas verificou-se que, devido às características do pavimento, o gradil ficaria fora de norma. Por isso, foi necessário alterar sua altura.
- **D4.** Devido à uma exigência da instaladora para instalação do sistema polvo, já abordado no item A1, foi necessário alterar o posicionamento dos acionadores da campainha, gerando problemas executivos, já que o novo local possuía tamanho incompatível para posicionamento dos espelhos (figura 33).

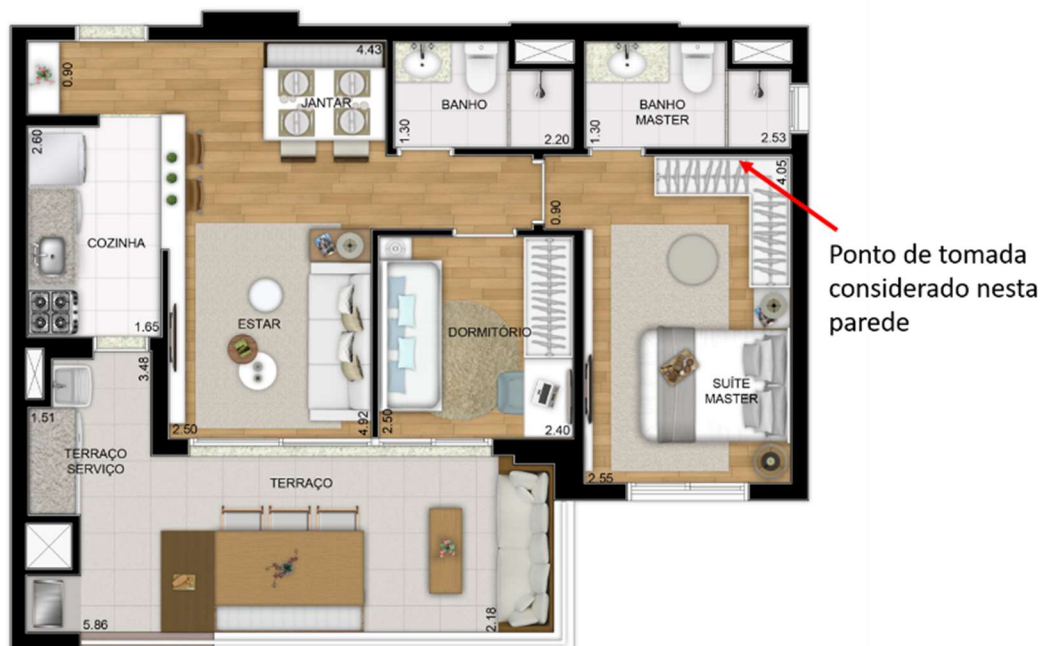
Figura 34 – Imagem de vendas com indicação posicionamento tomada.

- **D5.** Assim como no item D4, a instaladora solicitou a alteração do ponto de tomada da suíte, mas o posicionamento ficou incompatível com o *layout* proposto na comercialização do imóvel, e o ponto de tomada ficou dentro do armário (Figura 34).

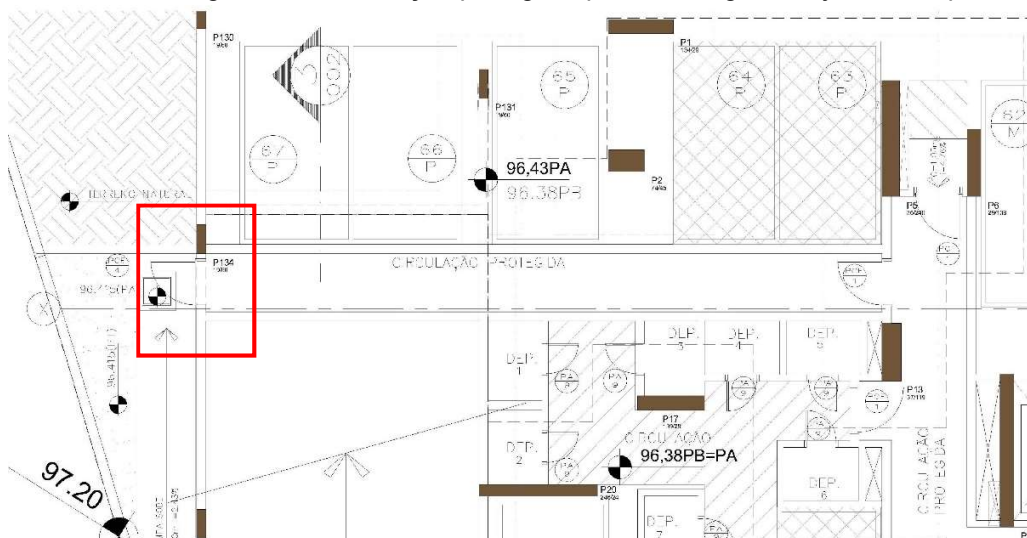
Figura 38 – Circulação protegida, porta sob viga – Projeto de Arquitetura

- **F2.** A rota de fuga exigida pelo Corpo de Bombeiros era realizada através de uma circulação enclausurada que passava por baixo da rampa de veículos no 1º subsolo. A viga existente na rampa não permitia que a porta corta-fogo de saída dessa circulação tivesse altura padrão. Foi necessário alterar o projeto, deslocando o posicionamento da porta para o trecho da circulação antes da viga, e entrar com um Formulário para Atendimento Técnico (FAT) junto ao Corpo de Bombeiros para aprovar a revisão efetuada (Figura 38).

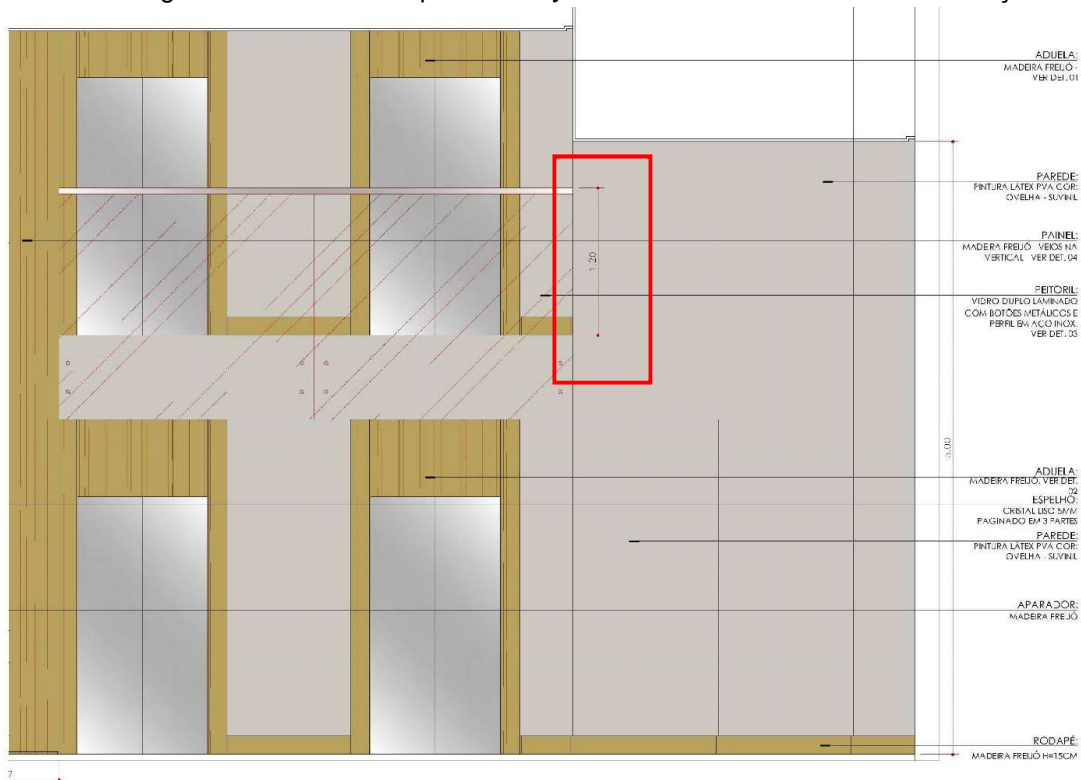
Figura 39 – Guarda Corpo do Lobby – Ausência de detalhamento de fixação

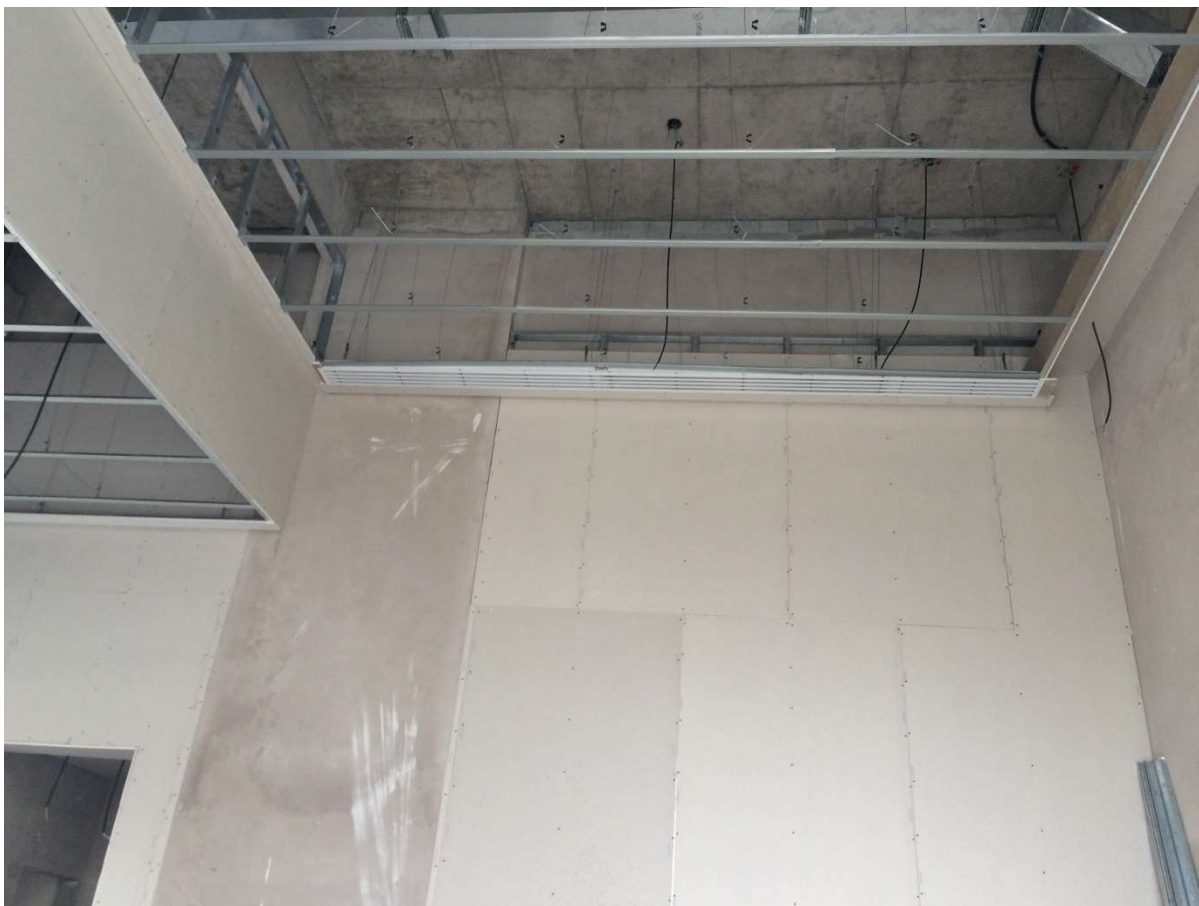
Figura 47 – Foto: Grelha do ar condicionado no desnível do forro

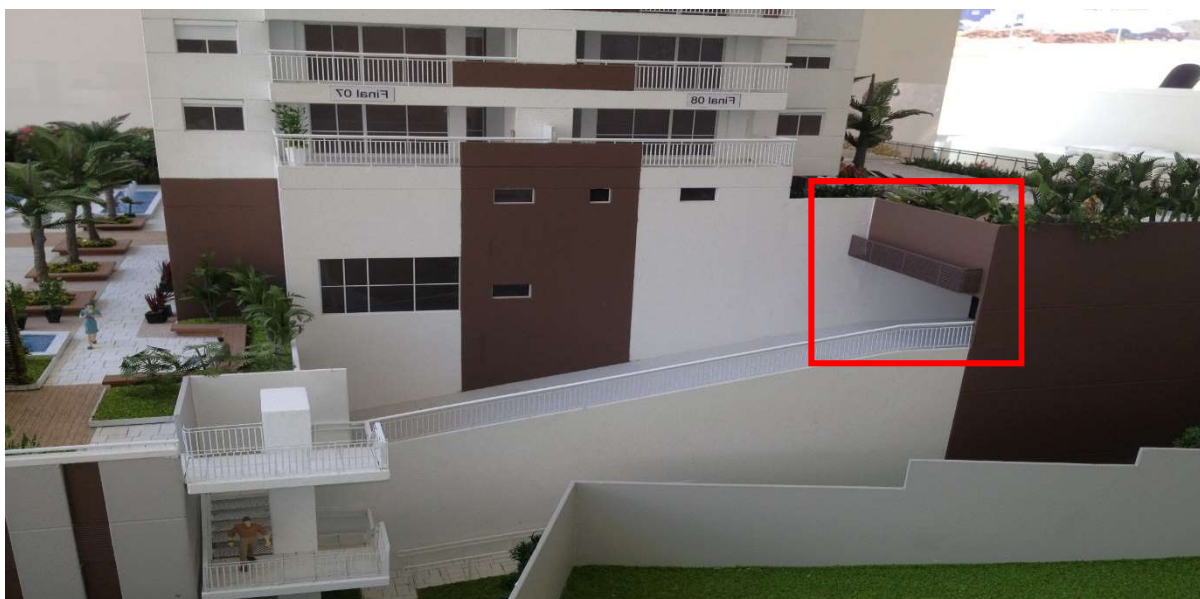
Figura 49 – Foto: Maquete, base para condensadoras sem acesso
