Escola Politécnica da Universidade de São Paulo

Ivo Portilho

**PROGRAMA DE RECUPERAÇÃO E REFORMA DE COBERTURAS
DOS EDIFÍCIOS DA USP – ESTUDO DE CASO**

Monografia apresentada à Escola Politécnica da
Universidade de São Paulo para obtenção do título
de pós graduação *lato-sensu* em Tecnologia e Ges-
tão na Produção de Edifícios

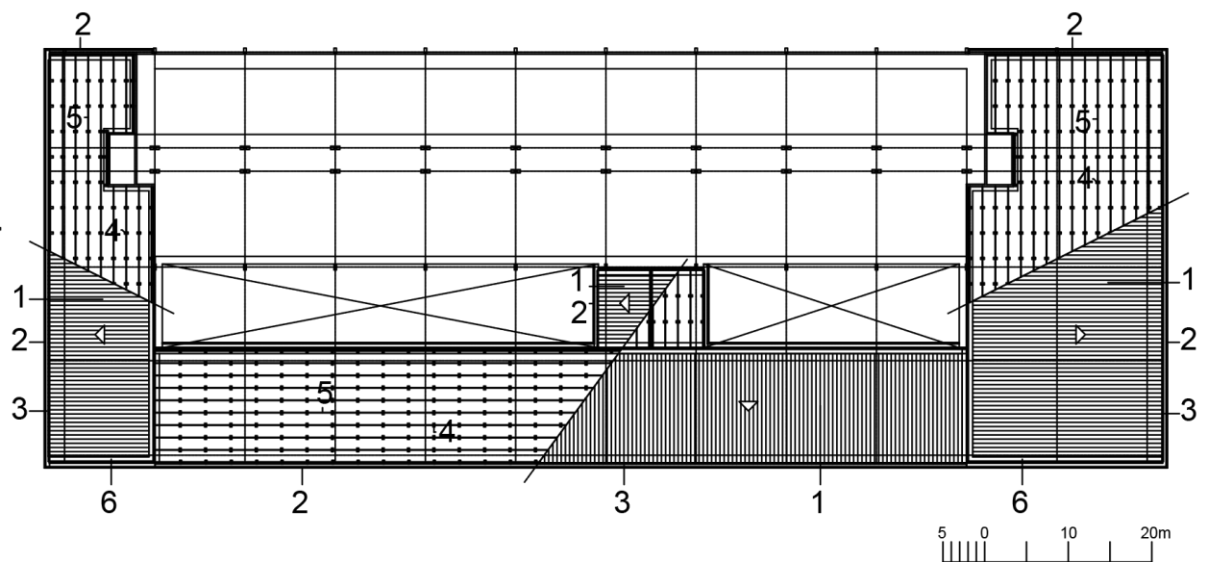
Intervenção: Esta obra teve como objetivo a construção de um telhado sobre a laje de cobertura do Edifício da Biomédicas I, a fim de solucionar o problema de infiltração de água no prédio (Figura 6).

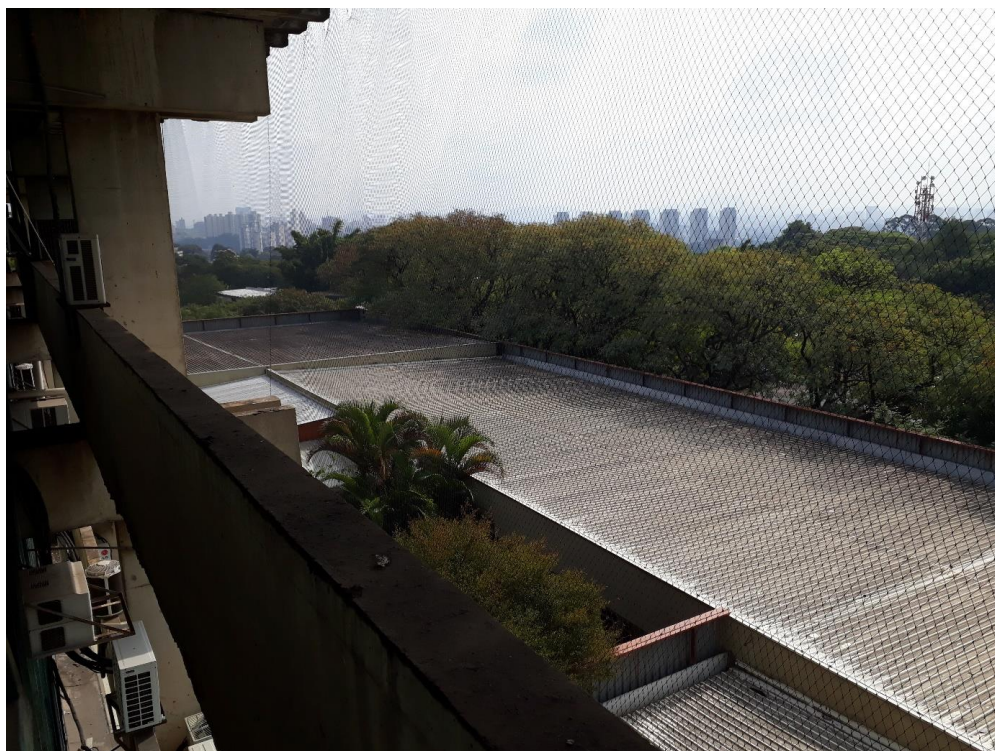
Figura 7 - Telhado sobre laje de terraço (Fonte: SEF)

O telhado tem inclinações de 4% e 5%, em direção às calhas. O telhado de uma água tem duas fiadas de telhas, e o telhado de duas águas tem apenas uma fiada. O recobrimento de 30 cm com a utilização de fita de vedação no sentido longitudinal e transversal da telha (Figuras 7 e 8).

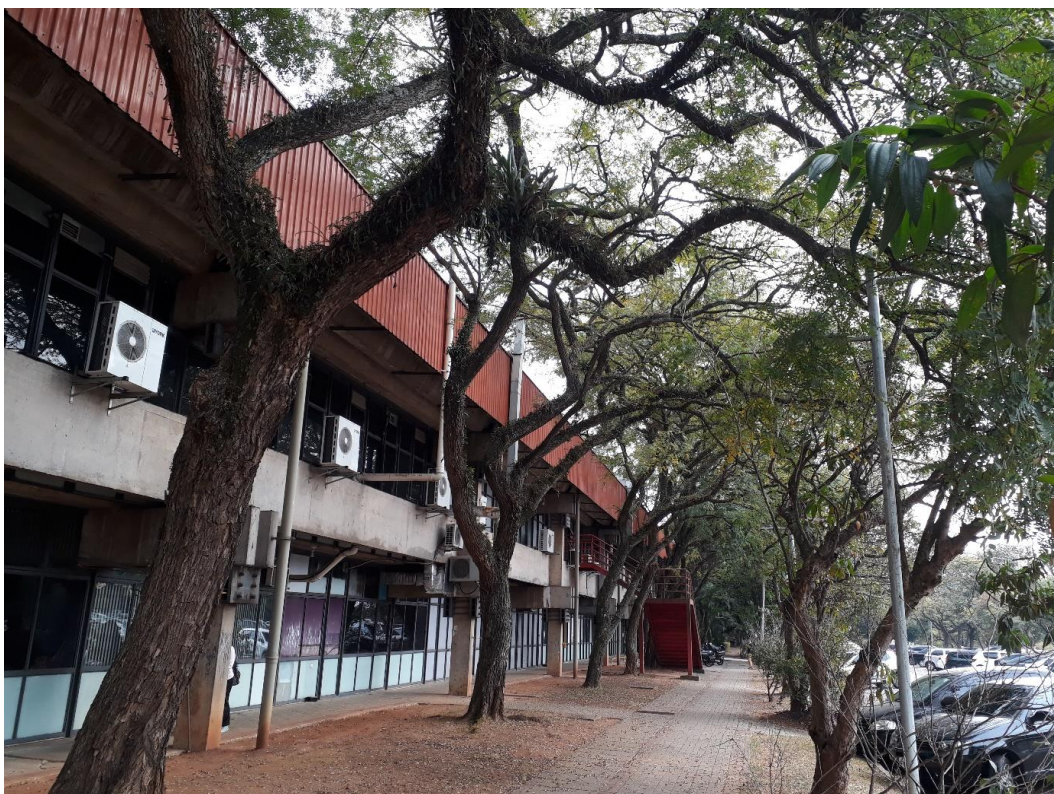
Figura 9 - Platibanda de telhas metálicas no ICB I (Fonte: SEF)

Platibanda: A platibanda foi executada em telhas metálicas de mesma especificação do telhado sobre a laje apoiadas em estrutura metálica (Figuras 9 e 10).

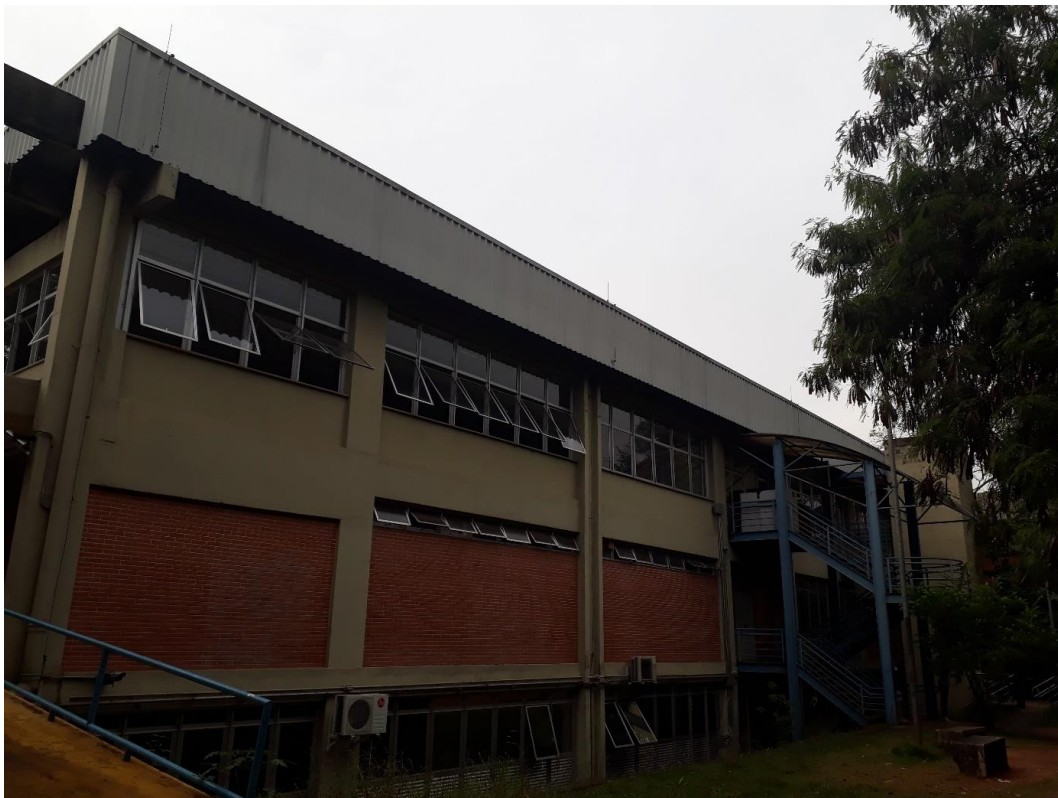
Figura 13 - Vista geral do edifício e a platibanda da cobertura do Centro de Vivências do Conjunto das Químicas (Fonte: SEF)

Intervenção: Esta obra teve como objetivo a construção de um telhado sobre a laje de cobertura do Centro de Vivências do Instituto de Química, a fim de solucionar o problema de infiltração de água no prédio (Figuras 13 e 14).

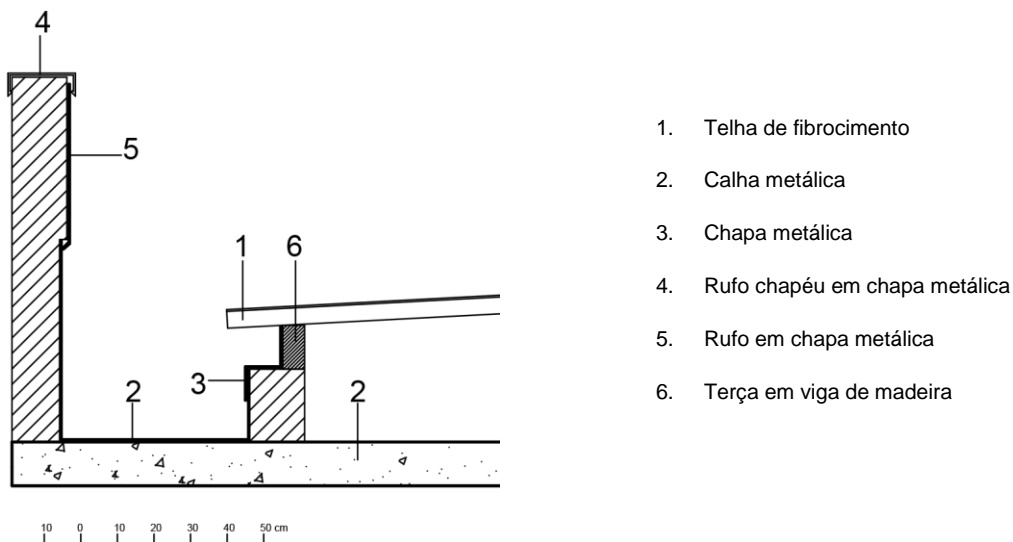
Figura 21 - Detalhe da calha em chapa metálica existente (Fonte: SEF)

Calha: As calhas metálicas existentes com espessura de 1,2 mm foram removidas e substituídas por chapas metálicas com 0,90 mm, aparafusadas nas emendas e calafetadas com poliuretano (Figura 21).

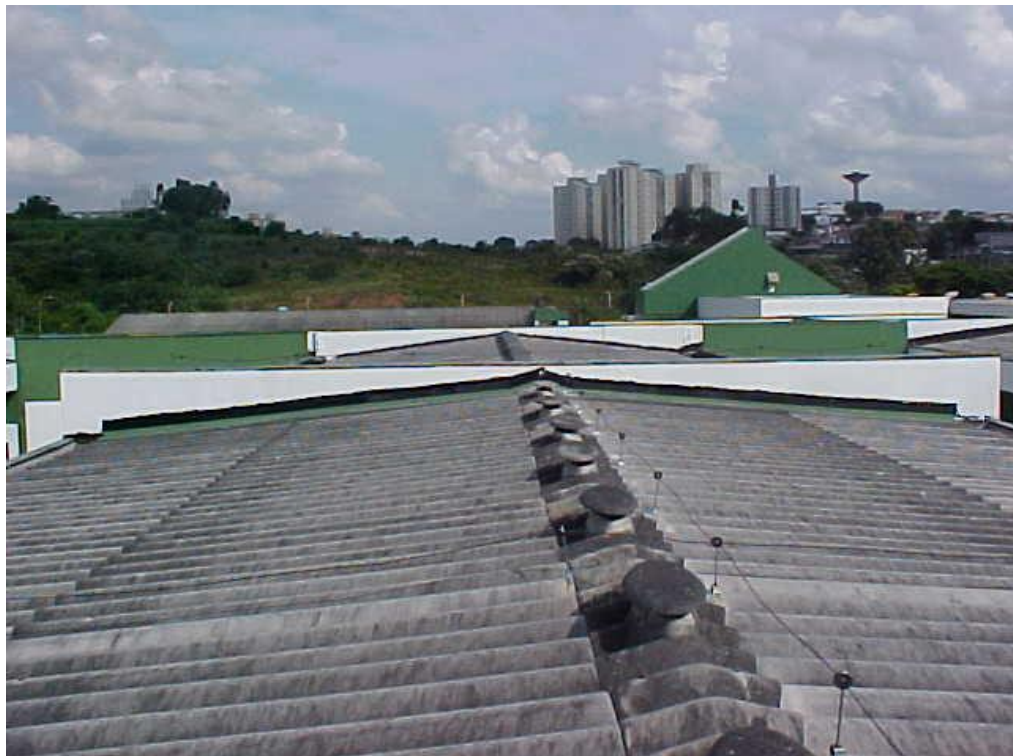
Figura 23 - Telhado com cumeeira ventilada e os arremates em chapa metálica da F.M.V.Z. (Fonte: SEF)

Intervenção: A obra teve o propósito de corrigir as calhas metálicas existentes, seus arremates e uniões, e acrescentar novas chapas (Figuras 20 e 23).

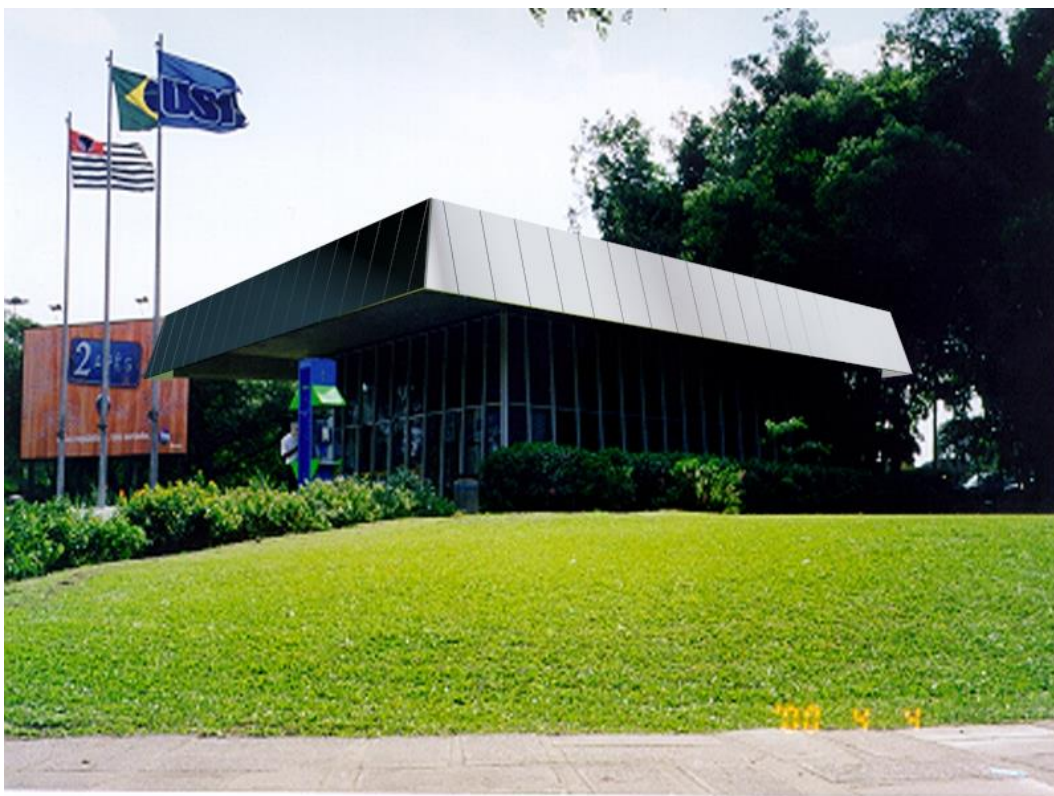
Figura 28 - Vista do Centro de Informações com a platibanda em chapas de alumínio (Fonte: SEF)

A figura 28 a seguir ilustra a intervenção concluída.

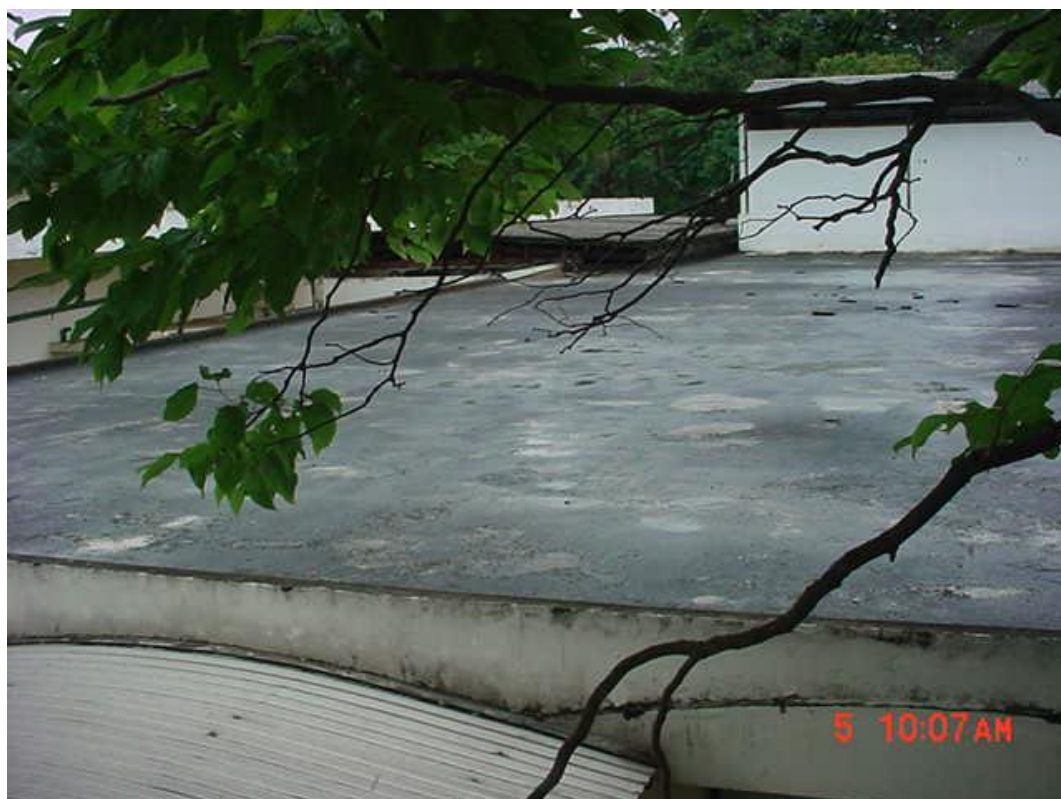
Figura 35 - Situação da cobertura em laje plana existente do Bloco B do Conjunto Alessandro Volta do IF (Fonte: SEF)

Intervenção: Instalação de telhado em três águas a fim de corrigir a estanqueidade da cobertura (Figuras 35 e 36).

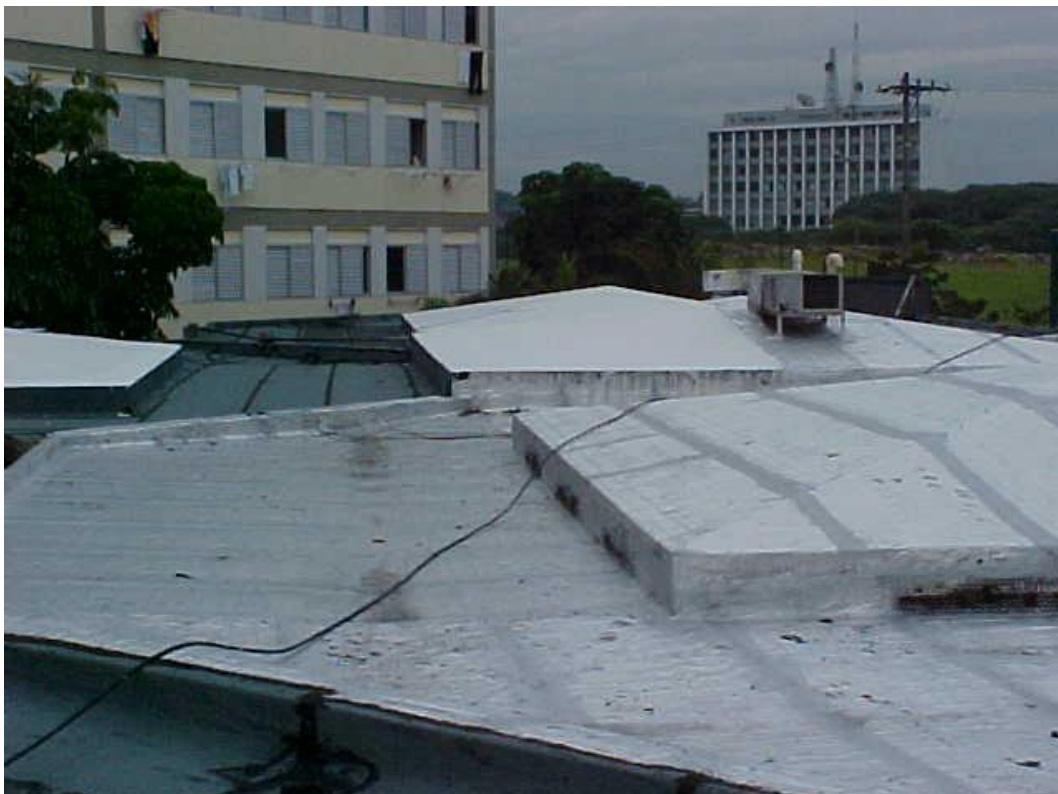
Figura 47 - Laje existente com camada de impermeabilização no Conjunto das Colméias– antes da intervenção (Fonte: SEF)

Intervenção: A intervenção teve o objetivo de substituir a impermeabilização existente (Figuras 48 e 49).

Posteriormente, foram removidas todas as camadas de impermeabilização e proteção mecânicas existentes até o substrato da laje.

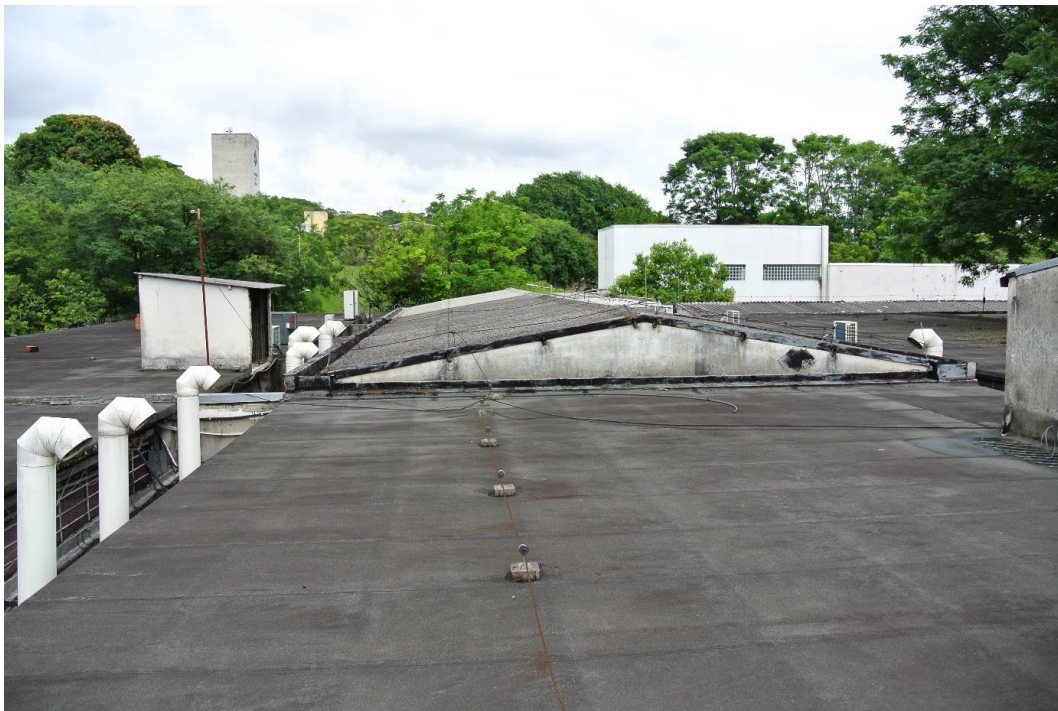
Figura 54 - Cobertura existente com impermeabilização de acabamento ardosiado no Edifício Principal do Instituto Oceanográfico (Fonte: SEF)

Intervenção: A obra objetivou evitar as infiltrações de água de chuva através da substituição da impermeabilização existente (Figura 54).

A experiência da impermeabilização no prédio do Instituto Oceanográfico não se mostrou eficiente, e depois de pouco tempo, em torno de 2 anos, já haviam relatos de vazamentos.
