**Avaliação de Pós-Ocupação (APO) de Empreendimento
Habitacional de Interesse Social pelo Próprio Arquiteto
Projetista**

Estudo de caso do Conjunto Habitacional São Vicente H

**Monografia apresentada à Escola
Politécnica da Universidade de São
Paulo para a obtenção do título de
Especialista em Gestão de Projetos
na Construção Civil**

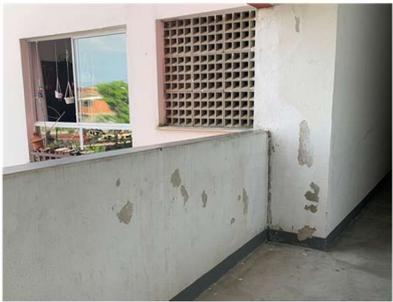
VEDAÇÕES			
Item	Alterações identificadas em relação ao projeto	Patologia ou Consequência	Foto
1	Não foram identificadas	Revestimento externo e interno, como trincas e rupturas na camada de reboco

Conformidade com Projeto	N/C	Falha: Fiscalização/Obra
	Conformidade com Normas	N/C	
●	Grau de Severidade	Alto

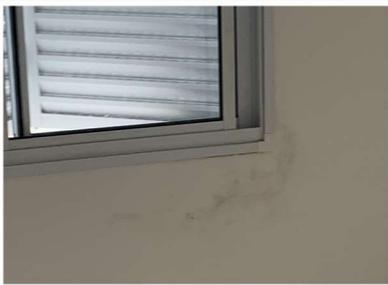
Item	Alterações identificadas em relação ao projeto	Consequência	Foto
2	Não foi possível verificar se a impermeabilização foi feita conforme projeto, mas a colocação das janelas deixou vão e foi mal executada em alguns apartamentos	Infiltrações junto às janelas

Conformidade com Projeto	N/C	Falha: Fiscalização/Obra
	Conformidade com Normas	N/C	
●	Grau de Severidade	Alto

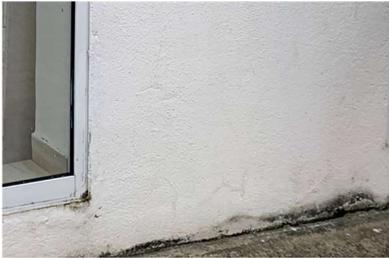
Item	Alterações identificadas em relação ao projeto	Consequência	Foto
3	Não foi possível verificar se a impermeabilização foi feita conforme projeto.	Infiltrações no pavimento térreo, proveniente de umidade por capilaridade

Conformidade com Projeto	N/C	Falha: Fiscalização/Obra
	Conformidade com Normas	N/C	
●	Grau de Severidade	Alto

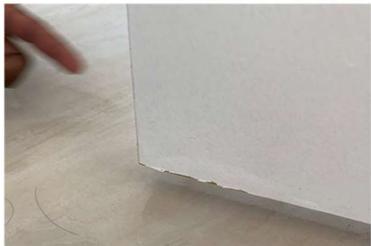
ESQUADRIAS E PORTAS			
Item	Alterações identificadas em relação ao projeto	Consequência	Foto
1	Não seguiu as normas preconizadas em projeto	Portas internas de baixa qualidade, com estufamento da parte inferior por umidade do banheiro

Conformidade com Projeto	N/C	Falha: Fiscalização/Obra
	Conformidade com Normas	C	
●	Grau de Severidade	Baixo

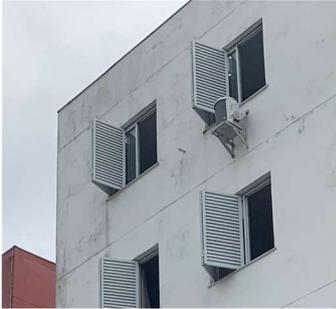
Conformidade com Projeto	N/C	Falha: Fiscalização/Obra
	Conformidade com Normas	C	
●	Grau de Severidade	Médio	
Item	Alterações identificadas em relação ao projeto	Consequência	Foto
2	Não foi especificada em projeto, norma específica para pintura em ambientes de alta agressividade (litoral)	Manchas e trincas generalizadas precoces na pintura dos edifícios

Conformidade com Projeto	C	Falha: Projeto/Fiscalização/Obra
	Conformidade com Normas	N/C	
●	Grau de Severidade	Alto

Em relação às manchas e trincas na fachada, na próxima pintura dos edifícios utilizar tintas com especificações adequadas para ambientes agressivos (litoral).
Bancadas, louças e metais sanitários	troca das bancadas danificadas por granito ou material mais durável e resistente.
	troca das torneiras e sifões por modelos de melhor qualidade.
Pisos e revestimentos	não há patologias ou perda da funcionalidade em função do piso implantado, portanto não há necessidade de alteração.
	não há patologias ou perda da funcionalidade decorrentes da solução adotada, portanto não há necessidade de alteração.
	troca dos pisos danificados com devido controle de qualidade na obra.
	trocas pontuais dos elementos cerâmicos.
	execução adequada de acabamento nos degraus e rodapés.
Instalações hidráulicas	alteração da localização das caixas de inspeção de modo que não afetem a acessibilidade.
Instalações elétricas	troca dos interruptores e luminárias por elementos de melhor qualidade

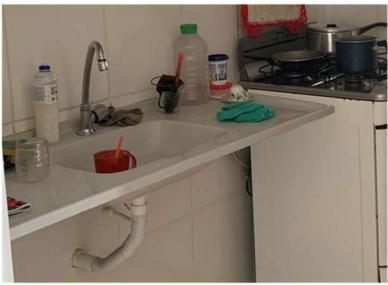
Item	Alterações identificadas em relação ao projeto	Consequência	Foto
1	Tampo da pia da cozinha em material plástico muito frágil. Foi preconizado em projeto tampo em granito	O tampo tem trincas, manchas ou foi quebrado em diversos apartamentos visitados

Conformidade com Projeto	N/C	Falha: Fiscalização/Obra
	Conformidade com Normas	C	
●	Grau de Severidade	Médio	
Item	Alterações identificadas em relação ao projeto	Consequência	Foto
2	Torneiras de metal e sifões de PVC rígido foram substituídos na obra por plástico de baixa qualidade	Vazamentos frequentes nas torneiras dos banheiros e sifões

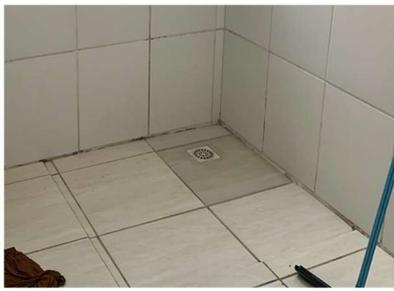
Item	Alterações identificadas em relação ao projeto	Consequência	Foto
4	Peças de cerâmica de cores heterogêneas no mesmo ambiente em vários apartamentos	Prejuízo estético para o apartamento

Conformidade com Projeto	N/C	Falha: Fiscalização/Obra
	Conformidade com Normas	N/C	
●	Grau de Severidade	Baixo

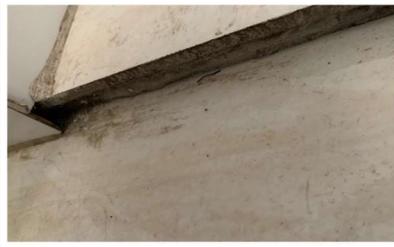
Item	Alterações identificadas em relação ao projeto	Consequência	Foto
5	Afalta de acabamento ou acabamento de qualidade muito ruim em rodapés, rebaxos, degraus e interface entre azulejos e pisos	Infiltrações e prejuízo estético para o apartamento

Conformidade com Projeto	N/C	Falha: Fiscalização/Obra
	Conformidade com Normas	N/C	
●	Grau de Severidade	Médio

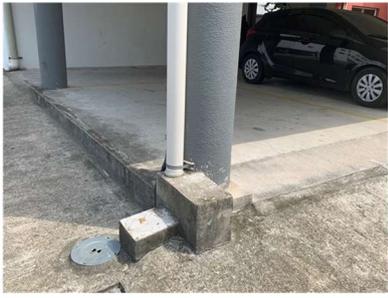
INSTALAÇÕES HIDRÁULICAS			
Item	Alterações identificadas em relação ao projeto	Consequência	Foto
1	Condutores e caixas de águas pluviais posicionados diferentemente do indicado em projeto	Prejuízo na acessibilidade e estético para a edificação

Conformidade com Projeto	N/C	Falha: Fiscalização/Obra
	Conformidade com Normas	N/C

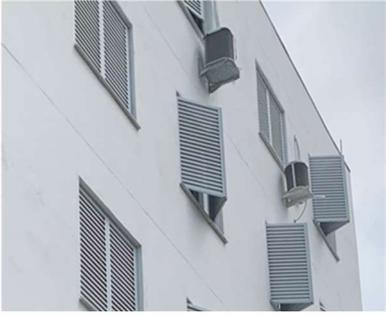
Item	Alterações identificadas em relação ao projeto	Consequência	Foto
2	Não foi previsto em projeto, preparação para instalação de ar-condicionado	Vários apartamentos instalaram ou pretendem instalar equipamentos de ar-condicionado. A capacidade elétrica projetada não atende a demanda e não há padronização visual, prejudicando muito a estética dos edifícios, além de riscos de infiltrações nas regiões das furações. Risco de sobrecarga elétrica

Conformidade com Projeto	C	Falha: Projeto/Administração do Condomínio
	Conformidade com Normas	C	
●	Grau de Severidade	Muito Alto

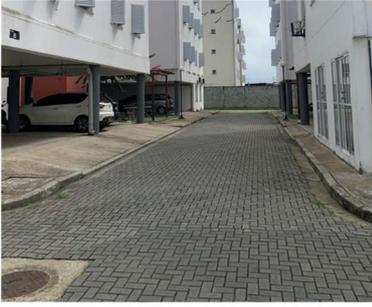
Em face das características do solo da região, com baixa capacidade de suporte, foi proposto em projeto, um aterro de sobrecarga para adensamento, mas ao invés disto, provavelmente em função do tempo que decorreria para a consolidação dos recalques, a empreiteira optou pela redução da carga, diminuindo as cotas de terraplenagem do viário, criando um grande desnível entre as edificações e o sistema viário e prejudicando sobremaneira a acessibilidade.

PAVIMENTAÇÃO			
Item	Alterações identificadas em relação ao projeto	Consequência	Foto
1	Não foram identificadas alterações em relação à pavimentação propriamente, porém a cota de terraplenagem do sistema viário foi rebaixada	Grande desnível entre as ruas e as edificações, criando uma calçada inclinada e inviabilizando a circulação de PCDs pelos passeios

Conformidade com Projeto	N/C	Falha: Fiscalização/Obra
	Conformidade com Normas	N/C	
●	Grau de Severidade	Muito Alto

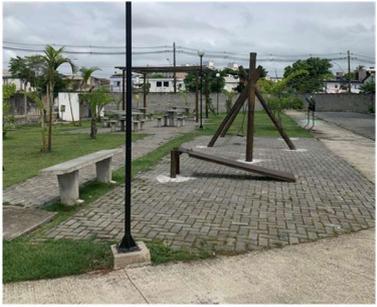
Item	Alterações identificadas em relação ao projeto	Consequência	Foto
2	Espécies arbóreas diferentes das projetadas e piso do playground diferente do projetado	Áreas pouco sombreadas e pouco convidativas. Piso do playground em concreto intertravado, podendo causar acidentes

Conformidade com Projeto	N/C	Falha: Fiscalização/Obra
	Conformidade com Normas	N/C	
●	Grau de Severidade	Médio
