**Avaliação Pós-Ocupação de um edifício residencial multifamiliar de padrão popular em alvenaria estrutural em Campina Grande - PB**

Monografia apresentada à Escola Politécnica da Universidade de São Paulo, para obtenção do título de Especialista em Gestão de Projetos na Construção

integrante da faixa 2 do Programa Minha Casa Minha Vida. A pesquisa foi realizada por meio da aplicação de questionários aos moradores, walkthrough (vistoria detalhada dos espaços), avaliação física das condições da edificação e análise dos chamados de assistência técnica registrados desde o ano de entrega até agosto de 2024 pela construtora. Com esses métodos, foi possível identificar os principais problemas enfrentados pelos moradores, como infiltrações, problemas nas instalações elétricas e hidráulicas, fissuras, satisfação dos moradores em relação às áreas comuns e privativas, questões relacionadas ao conforto térmico e lumínico, além dos aspectos positivos.

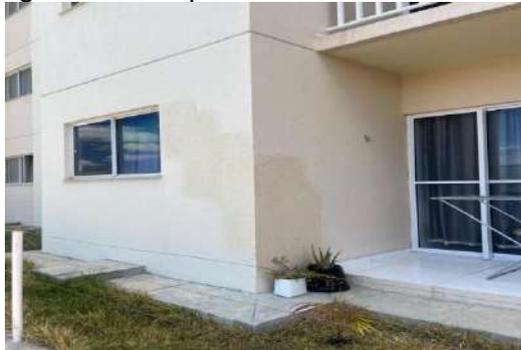
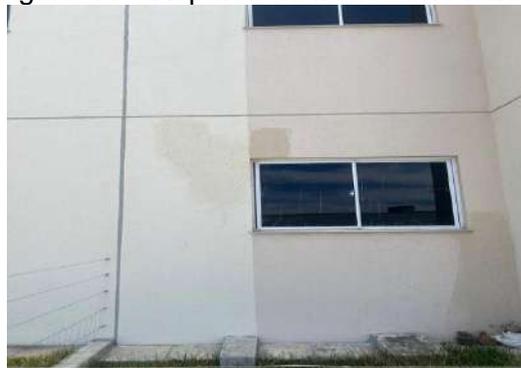
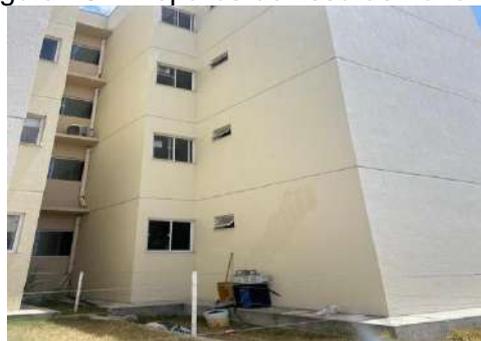
Foram observadas algumas fissuras na fachada, o que pode ser um indicativo de problemas estruturais pontuais que, se não tratados, podem evoluir para infiltrações no futuro. Junto com fissuras não tratadas, foram percebidas diferenças de cor na textura externa evidenciando correções de fissuras anteriores, mas que mostram um comportamento parecido: próximas às esquadrias e em sua maioria nos andares térreos, o que pode sugerir excesso de sobrecarga de projeto, má execução de vergas e contravergas, já que foi detectado que era previstas em projeto, ou até

mesmo algum tipo de recalque na fundação. As Figuras 43, 44 e 45 mostram as tendências das fissuras.

Figura 43 – Reparos de fissuras no térreo

Figura 44 – Reparos de fissuras no térreo

Figura 45 – Reparos de fissuras no térreo

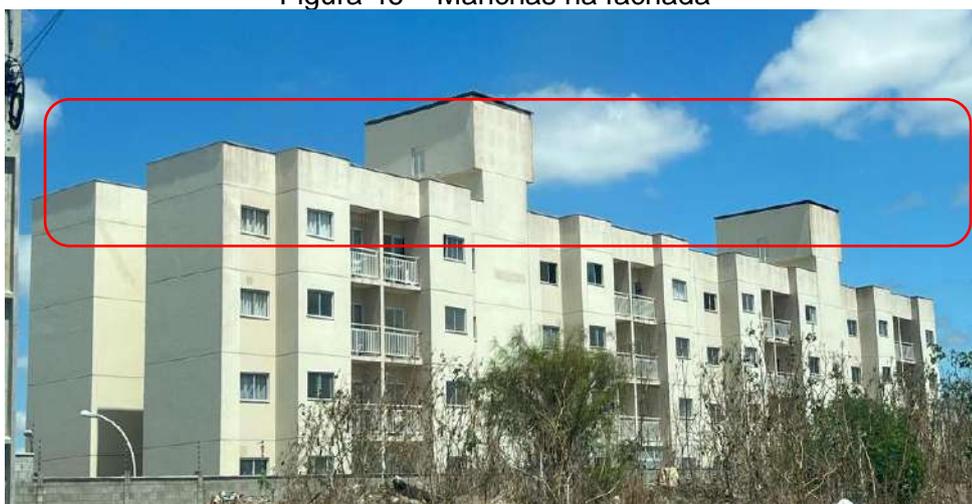
Também foi identificado que as vedações das juntas de dilatação apresentam defeitos, o que pode comprometer a vedação e a estanqueidade do edifício, podendo resultar em infiltrações ou problemas de conforto térmico e acústico. Além disso, foram notadas manchas (Figura 46) na parte dos fundos da pintura externa de todo o bloco, o que pode ser um reflexo de problemas relacionados à exposição solar e à chuva, potencialmente agravados pela falta de manutenção periódica.

Figura 46 – Manchas na fachada
