**Benefícios da inserção da avaliação pós-ocupação (APO)  
no processo projetual de edifícios residenciais multifamiliares  
de médio padrão: o caso do “Edifício A”**

São Paulo  
2025

Monografia apresentada à Escola Politécnica da  
Universidade de São Paulo para obtenção do título  
de Especialista em Gestão de Projetos na  
Construção.

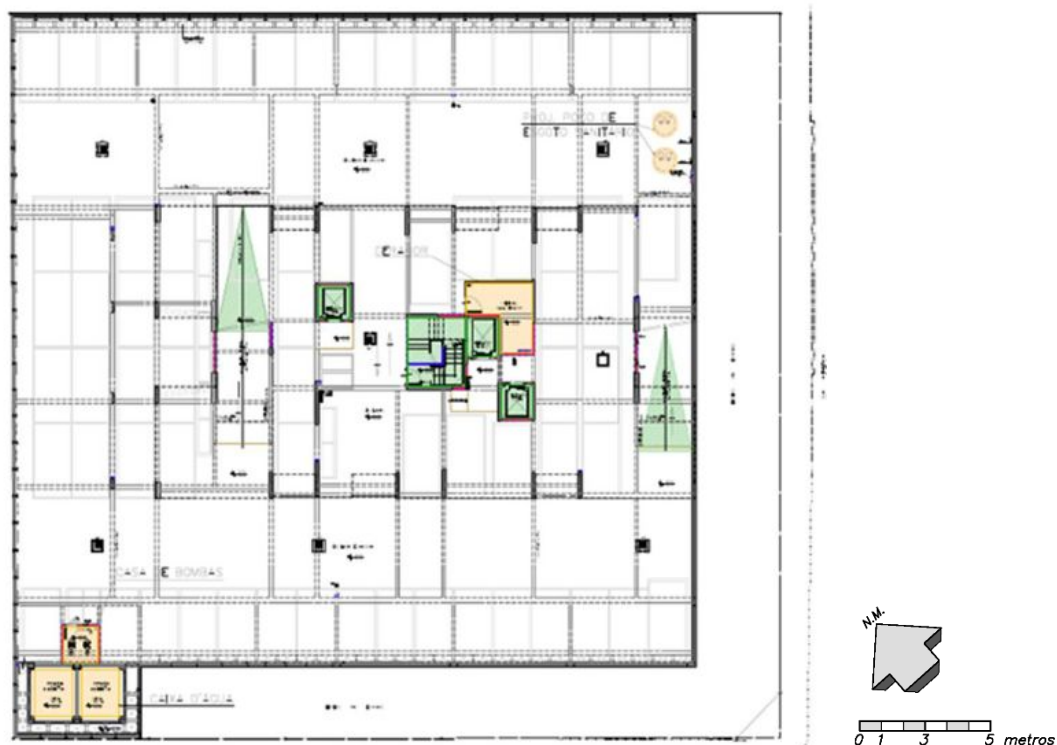
Figura 13 — Planta do 2º subsolo do Edifício “A”

Durante a entrevista, com o responsável pelo monitoramento dos poços, foi declarado por ele, que tanto a condição de acesso, sem interferência dos veículos estacionados (em alguns casos, o poço está alocado "dentro" da vaga, conforme foi mencionado pelo entrevistado), quanto a proximidade com os QLFs, otimizam a manutenção ao mesmo tempo em que garantem a integridade física dos operadores e a integridade dos veículos.

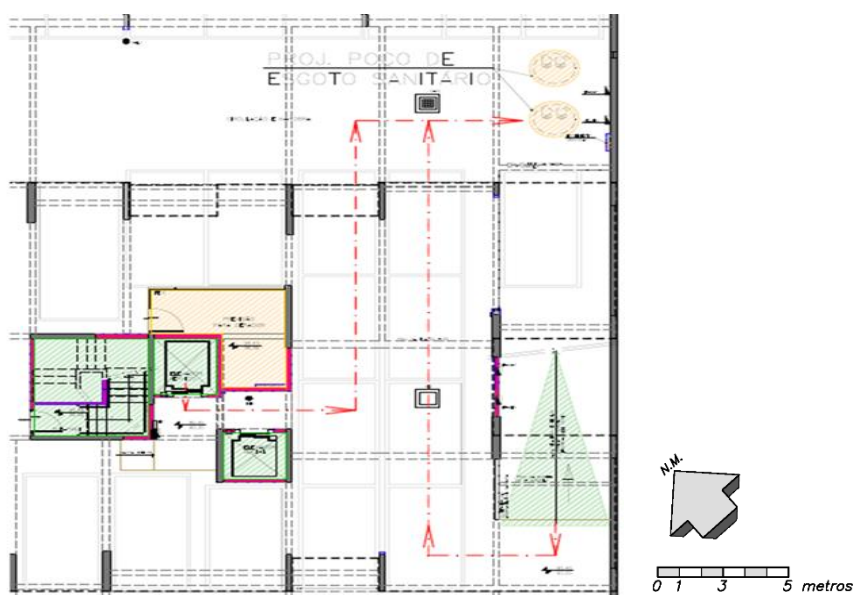
Figura 14 — 2º subsolo do Edifício “A” - QLFs de bombas e tampas dos poços de esgoto

Na Figura 14, uma ampliação da planta do 2º subsolo está destacado com a linha tracejada na cor vermelha, o fluxo de circulação até os poços de esgoto, a partir do elevador “de serviço” e da rampa de acesso de veículos.

Este aspecto foi ressaltado pelos entrevistados, como positivo, para a movimentação de ferramentas, troca de peças e mesmo das bombas, pois dentro de cada um dos PVs está um conjunto de bombas, ligadas ao QLF. Na Figura 15 a seguir, veem-se as tampas dos PVs, no piso, bem como os QLFs para comando das bombas.

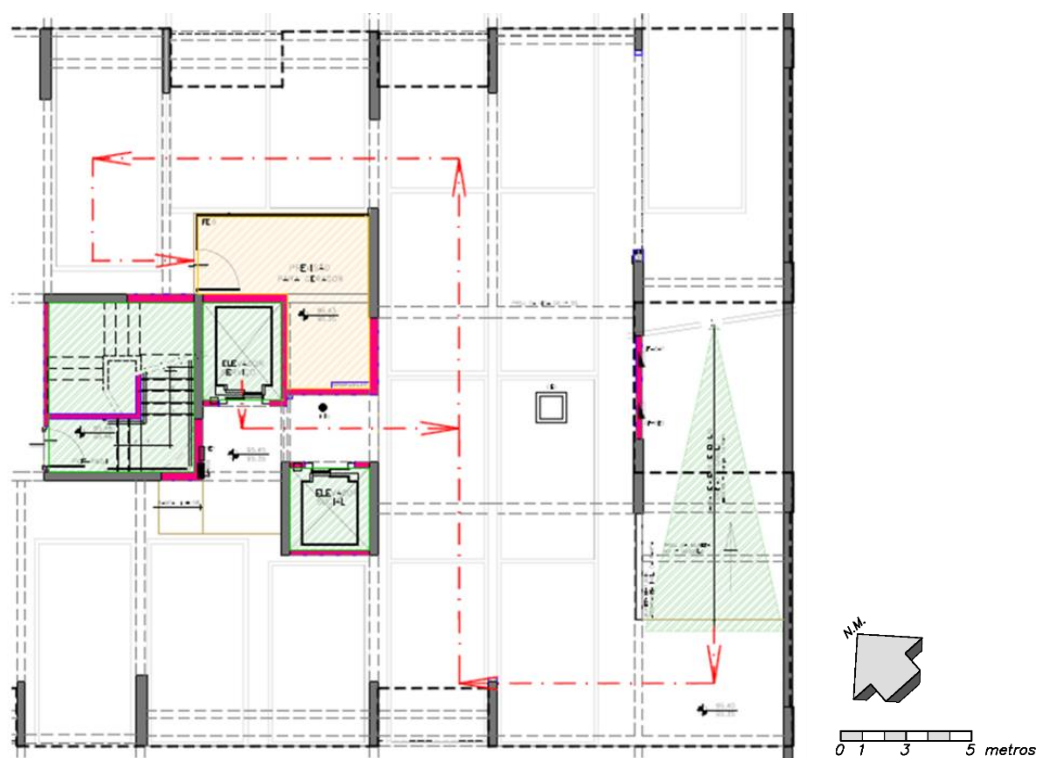
Figura 16 — Planta do 2º subsolo do Edifício “A” - ampliação: abrigo do gerador

A sala destinada ao gerador (Figuras 16, 17, 18 e 19 a seguir) também tem o seu acesso facilitado pela proximidade com o elevador e a rampa. Segundo o técnico entrevistado, em uma eventual troca de peças (bandeja, tanque de combustível ou motor, por exemplo) e mesmo de todo o equipamento, esta facilidade de acesso garante a agilidade nas manobras.

A linha destacada em vermelho na Figura 16, anterior, representa a circulação a partir da rampa de veículos e do elevador até o ambiente onde está localizado o gerador.

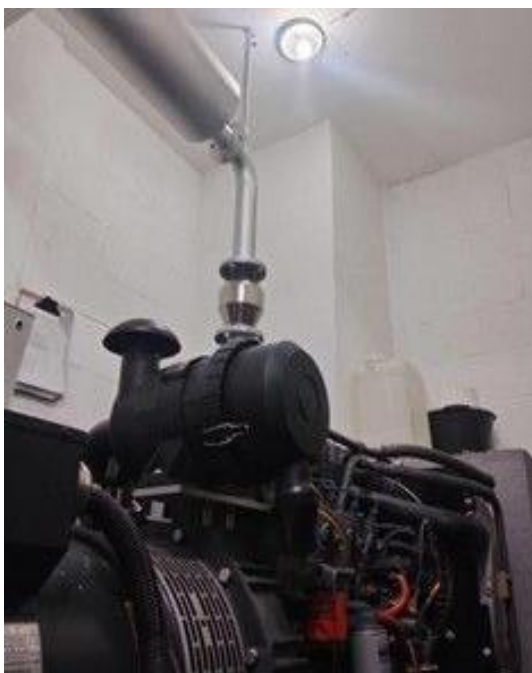
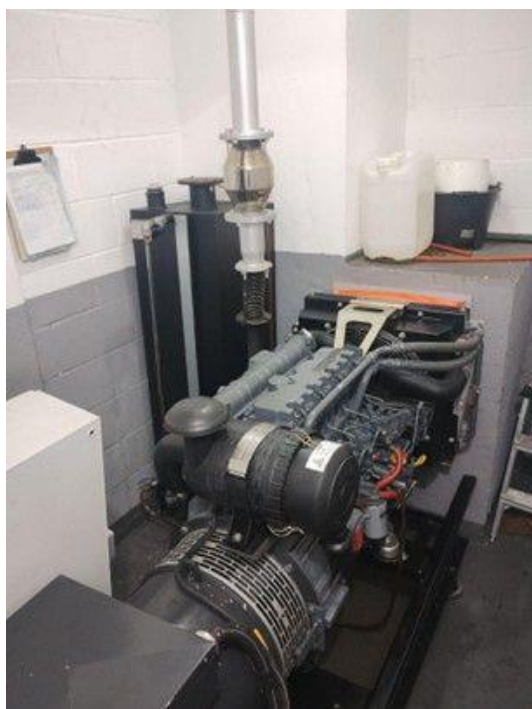
Foi verificado durante o *walkthrough* que o ambiente do gerador possui sinalização de segurança e advertência de perigo na porta de acesso. Também foi possível verificar e comprovar, por meio da entrevista com o técnico de manutenções, que as dimensões do ambiente são “suficientes” para o desenvolvimento das tarefas, porém, segundo ele, poderiam ser melhores, se fossem “um pouco maiores”, permitindo a melhor acomodação da caixa com ferramentas e o deslocamento em torno do equipamento. A iluminação, porém, segundo ele, poderia ser melhorada, a fim de evitar algumas regiões de sombra dentro do ambiente, causadas pelo próprio equipamento.

Figura 17 — Espaço do abrigo para gerador: iluminação

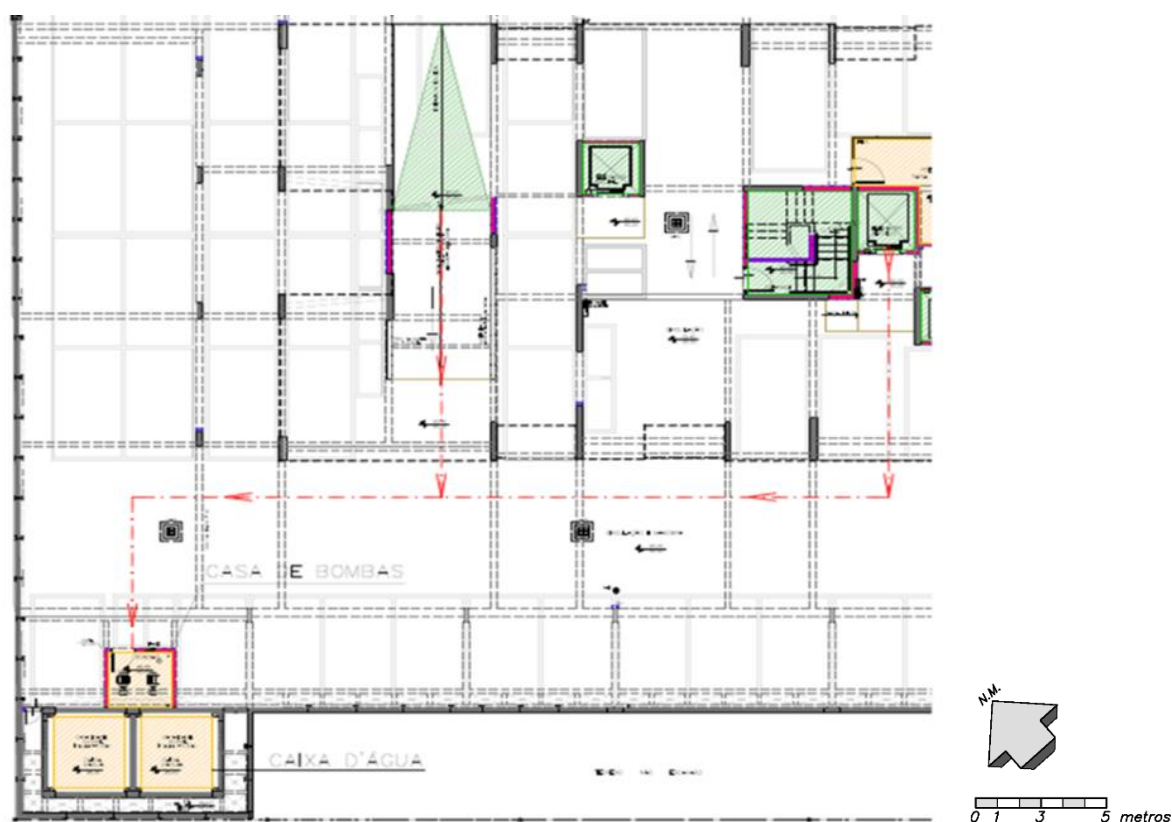
Figura 20 — Planta do 2º subsolo do Edifício “A” - ampliação (reservatórios e bombas)

Em torno dos reservatórios de água potável, no subsolo, (Figura 3, à página 28 anterior e Figura 20 a seguir) existe um espaço para circulação e acesso aos mecanismos de limpeza e extravasão, utilizados nas manutenções. As tubulações existentes ficam sob uma passarela metálica (Figura 21). A casa de bombas, à frente dos reservatórios (Figura 22), possui elementos para ventilação permanente, o que diminui a sensação de umidade no local e as bombas ficam acomodadas no centro (Figura 23), garantindo uma circulação adequada para manutenções e outras manobras.

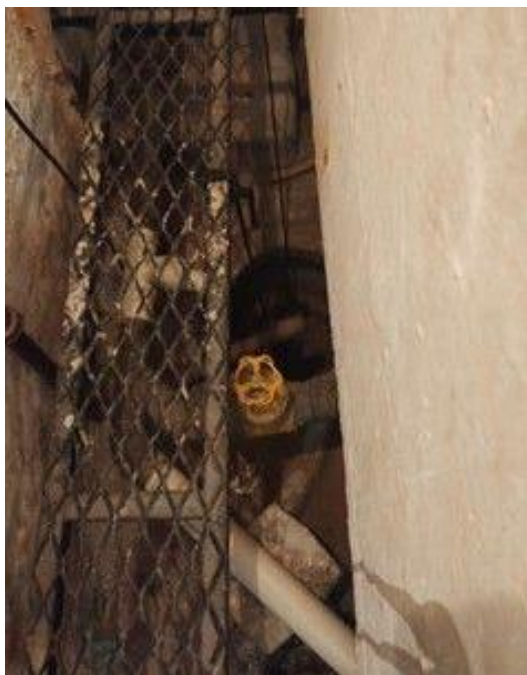
Figura 21 — Passarelas metálicas e tubulações nas laterais do reservatório de água potável

Na Figura 21 à página 43, anterior é possível verificar o registro de acionamento da tubulação de extravasão do reservatório de água, localizado no 2º subsolo. Há uma passarela sobre a tubulação (Figura 24) a seguir, com sua superfície em tela metálica que permite visualizar a tubulação. Porém, é possível perceber na Figura 24 a largura deste corredor. Durante a visita ao local, a medição verificou uma largura de 54cm, o que foi mencionada como ponto de dificuldade na movimentação do técnico no local, quando há necessidade de acionamento do registro.

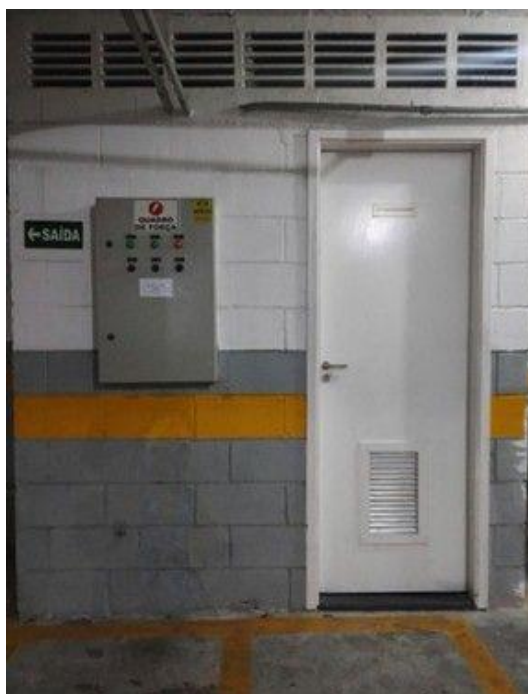
Figura 22 — Vista externa da casa de bombas, QLF e ventilações

Também foi relatado pelos entrevistados, a partir de suas experiências em outros locais, que um ambiente para as bombas, cercado por gradis, garante uma maior ventilação, sem comprometer a segurança na operação do ambiente, pois os gradis podem ter um portão e se manterem fechados, resguardando os equipamentos, ao mesmo tempo em que mantém sua ventilação. No edifício objeto deste estudo de caso, o espaço da casa de bombas foi executado em alvenaria e conta com uma porta de acesso, com ventilação permanente (Figura 22).

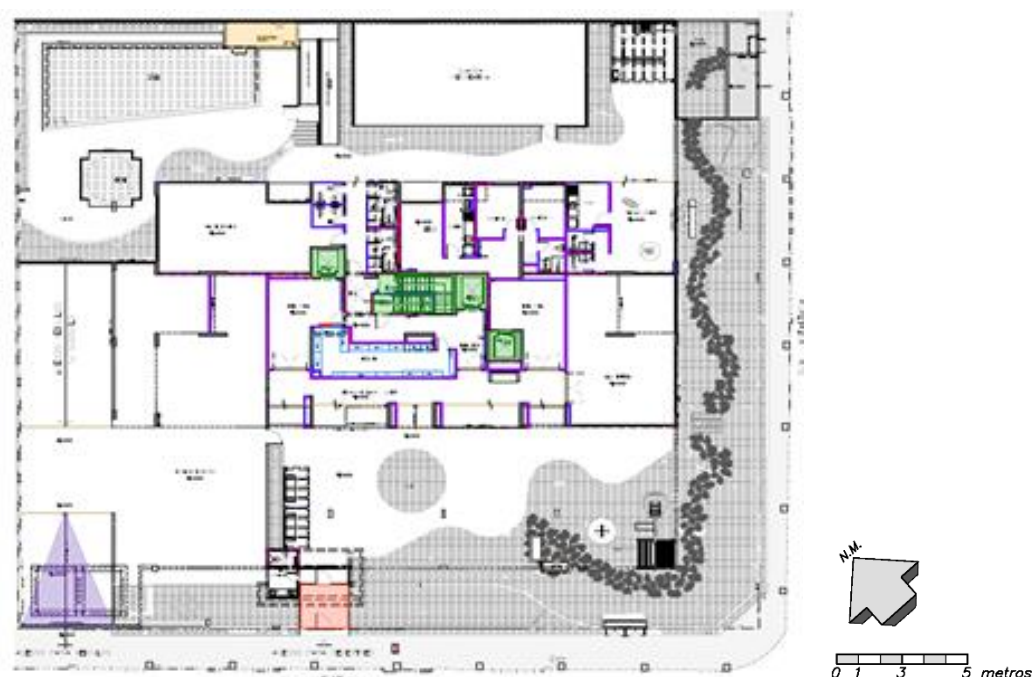
Figura 25 — Planta do térreo do Edifício “A”

Pela entrada de pedestres chega-se facilmente até a região da casa de bombas da piscina. É preciso passar pela área lateral ajardinada, onde ficam alguns brinquedos do parque infantil e depois passar por uma rampa ou por seis degraus de escada para chegar ao nível do piso da borda da piscina (Figura 25). O acesso ao ambiente das bombas é finalmente feito por meio de uma escada do tipo marinheiro, metálica, uma vez que o piso deste recinto está em um nível abaixo do nível da borda da piscina.

Também foi relatado, durante a entrevista, que o ambiente da casa de bombas da piscina não tem ventilação natural e por ficar “ao tempo”, com sua cobertura exposta ao sol, nos períodos de calor, a temperatura e umidade aumentam bastante. Segundo o operador, a porta do QLF das bombas fica entreaberta para que haja uma ventilação mínima das botoeiras e se evitem danos pela elevada umidade.
