A Renovação de Escritórios Comerciais
com Vistas ao seu Reposicionamento de
Mercado: O caso do Conjunto Nacional
em São Paulo

Monografia apresentada à Escola Politécnica da Universidade de São Paulo para a obtenção de Título de Especialista em Gerenciamento em Empresas e Empreendimentos na Construção Civil, com ênfase em Real Estate – MBA - USP.

2007

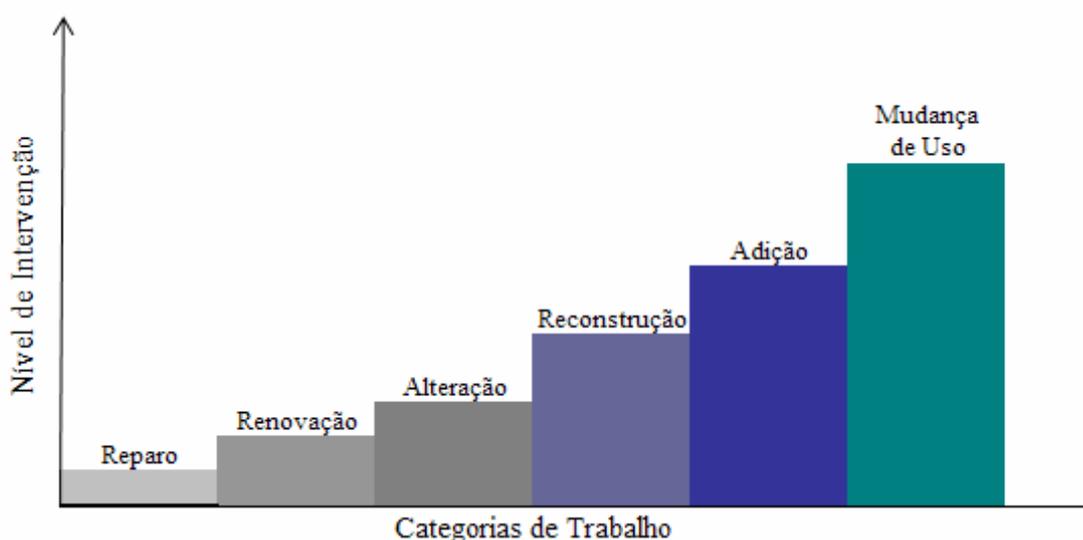
Gráfico 1 – Proposta de Classificação da NARRP

No código NARRP há várias definições, conceitos e normas que auxiliam o empreendedor e o construtor no planejamento e execução de projetos e obras. Entre outras, o código define *categorias de trabalho* na reabilitação de acordo com a natureza e a extensão da obra, como segue:

- a. **Reparo** – Definido como pequeno trabalho de remendo, restauração e/ou troca de materiais, componentes, equipamentos e/ou instalações com o propósito de manutenção destes mesmos em boas condições de uso;
- b. **Renovação** – Definido como trabalho de alteração, troca, reforço, suporte, atualização ou extenso reparo em materiais, componentes, equipamentos e/ou instalações que não envolva reconfiguração de espaços no edifício;
- c. **Alteração** – Definido como trabalho que envolva reconfiguração de espaços, adição ou eliminação de janelas e portas ou reconfiguração e/ou extensão do sistema elétrico, hidráulico ou mecânico;
- d. **Reconstrução** – Definido como trabalho que envolva reconfiguração de espaços, incluindo corredores e saídas que sejam divididos por diferentes

- e. **Adição** – Definido como trabalho que envolva adição de nova área construída;
- f. **Mudança de Uso** – Definido como uma mudança no propósito ou no padrão de atividade do imóvel que acarrete uma mudança nas exigências do Código de Obras.

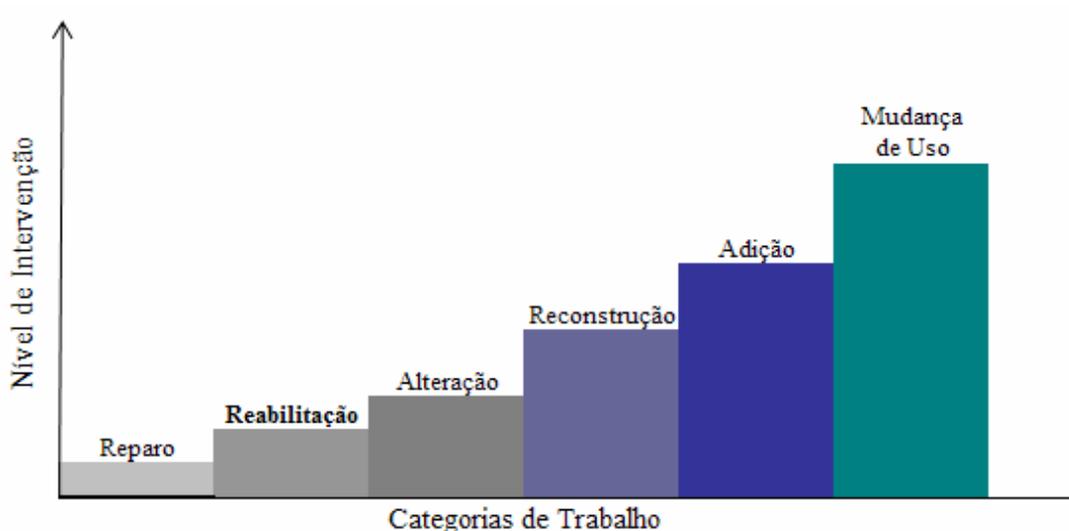
Gráfico 2 – Nova Proposta de Classificação - Renovação

Por conta desta questão semântica, a proposta do autor é que neste trabalho as ações para reversão do processo de obsolescência em edifícios existentes sejam denominadas de **renovação** e a notação adotada passa a ser a seguinte:

- a. Reparo
- b. Reabilitação
- c. Alteração
- d. Reconstrução
- e. Adição
- f. Mudança de Uso

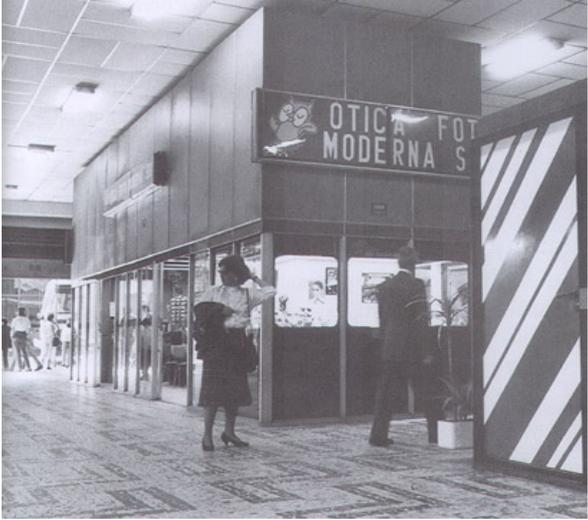
<p>Antes: Por conta da falta de uma política adequada de utilização dos espaços da galeria, havia a invasão das áreas de circulação por lojas. Construídas de forma precária, atravancavam as áreas de passagem e agrediam a estética moderna do CN</p>

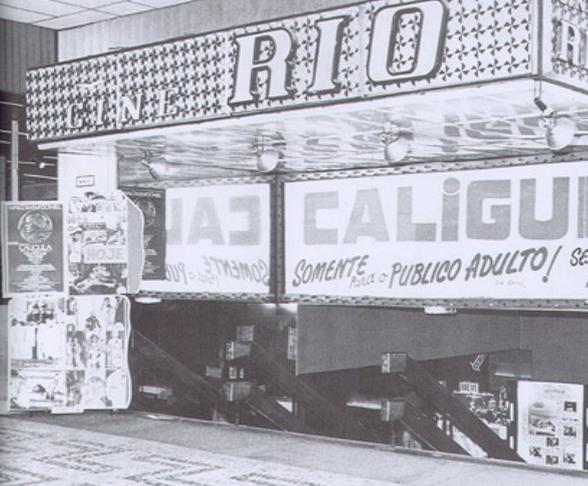
<p>Antes: A degradação do empreendimento levou ao sucateamento do cinema. Refletindo o público que passara a freqüentar o CN nesta época, a programação era basicamente de filmes pornográficos.</p>

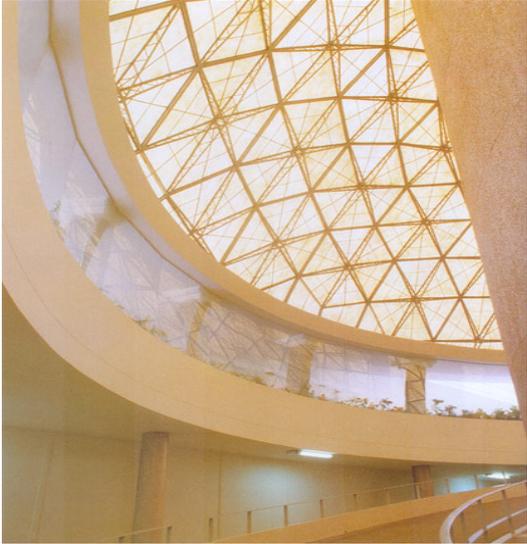
<p>Depois: Com a pintura renovada e readequação da iluminação dos corredores, houve, como resultado, um clareamento e revitalização de todo o ambiente das galerias comerciais.</p>

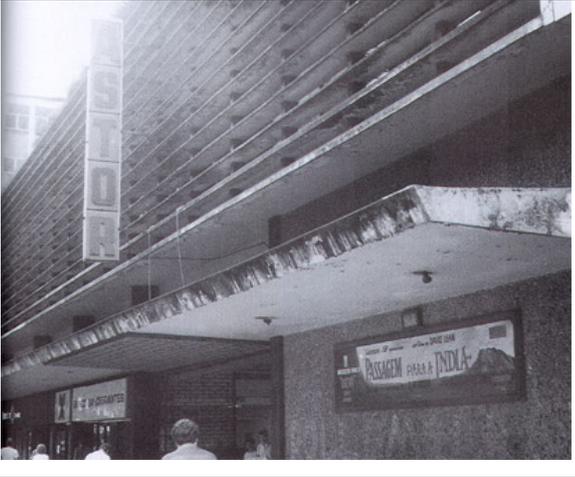
<p>Deterioração da pintura, dos <i>brises</i> e da marquise da fachada externa.</p>

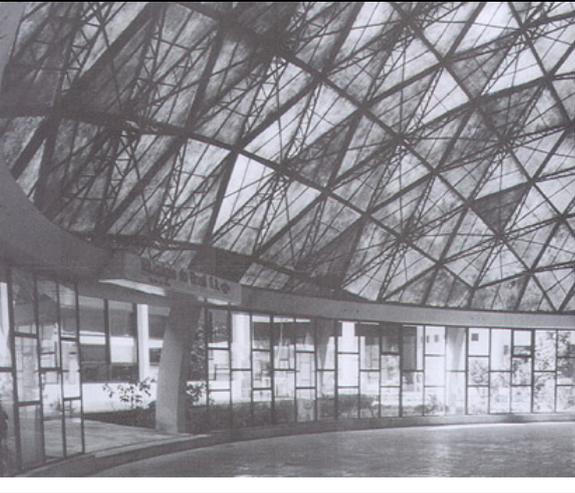
<p>Abandono e sujeira no ambiente da cúpula geodésica.</p>

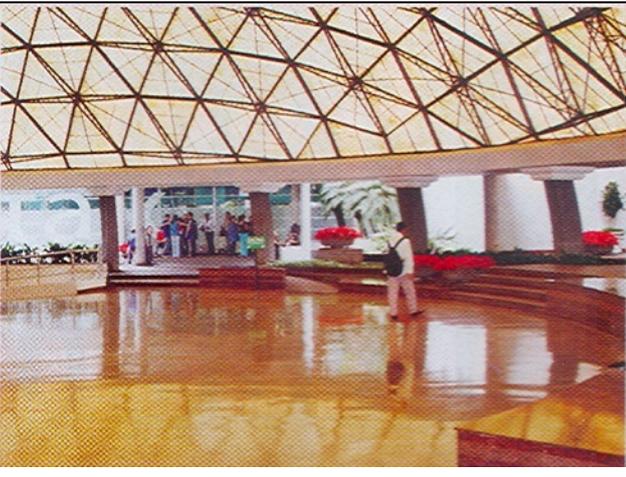
<p>Renovação do ambiente da cúpula geodésica com a substituição das placas de fibra de vidro, polimento do piso e revisão da comunicação visual do ambiente.</p>

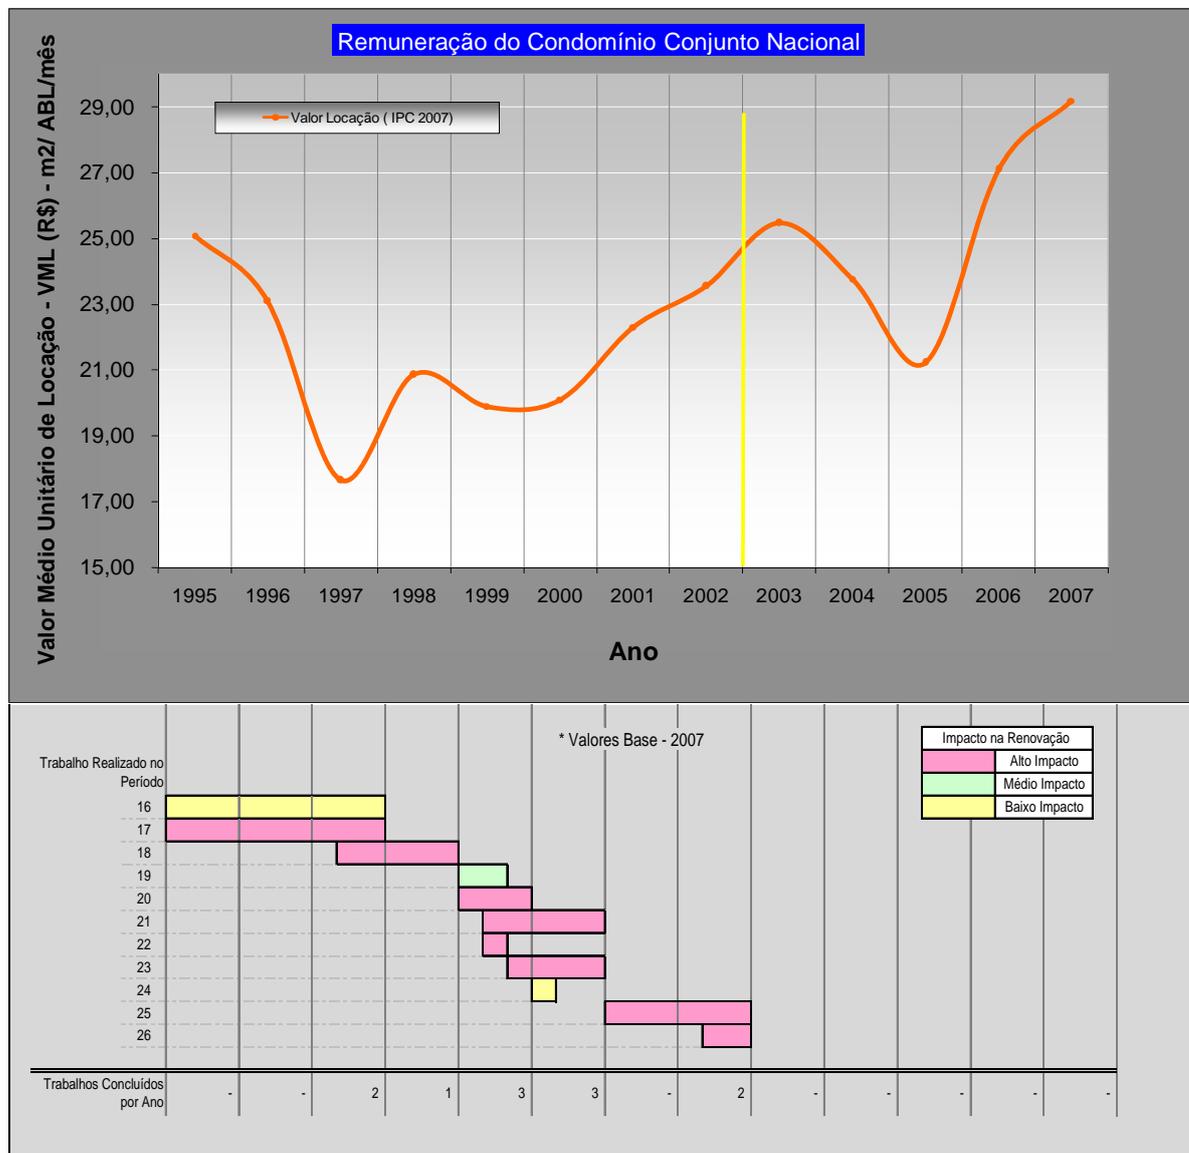
Gráfico 2 – Variação do Valor Médio de Locação (VML) do Conjunto Nacional

* Correção dos valores históricos com base nas variações do IPC – FIPE.

Durante o período de renovação, cujas grandes intervenções encerram-se em 2002, é possível notar no período de vida do empreendimento estudado do Gráfico 2 que no final dos ciclos de maior atividade de trabalhos renovatórios há uma tendência de inflexão da curva do VML no sentido ascendente. Este fenômeno apresenta-se bem evidente no ano de 1997 e no final do ano de 1999.

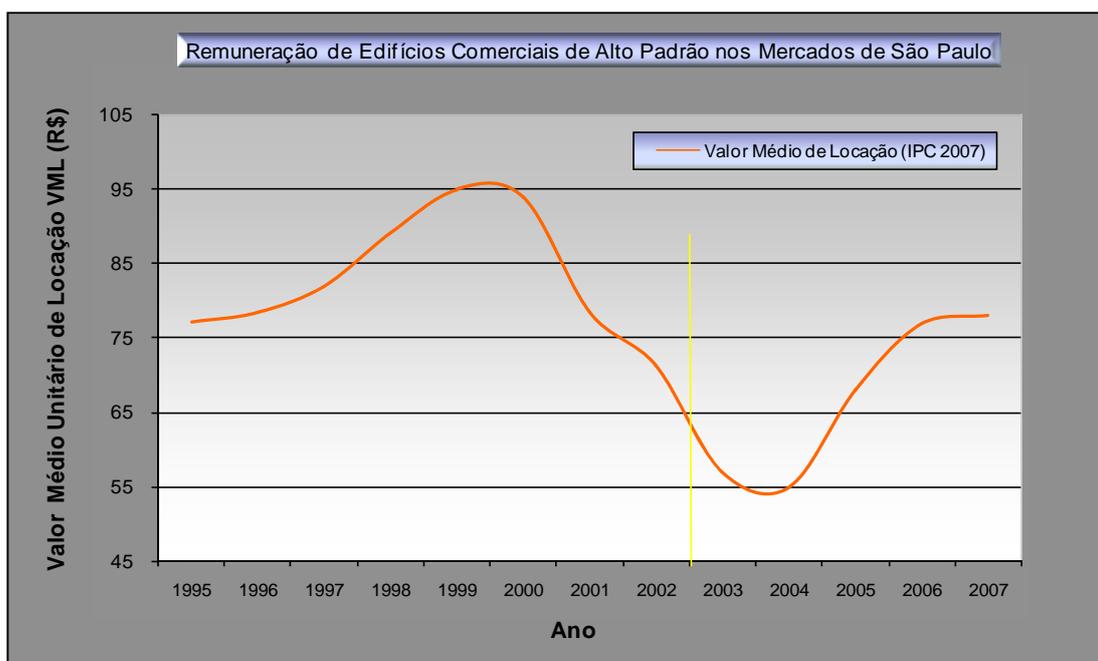
Gráfico 3 – Variação do Valor de Locação de Edifícios Comerciais em São Paulo

* O Gráfico 3 acima tem seus valores históricos corrigidos com base nas variações do IPC – FIPE base 2007.

Observando a curva do VML do CN é possível notar que neste período de desaquecimento dos EEL, entre 2000 e 2003, contrariamente ao mercado de alto padrão, o VML do CN estava em ascensão e somente iniciou um período de queda a partir de 2003 que prosseguiu até 2005.

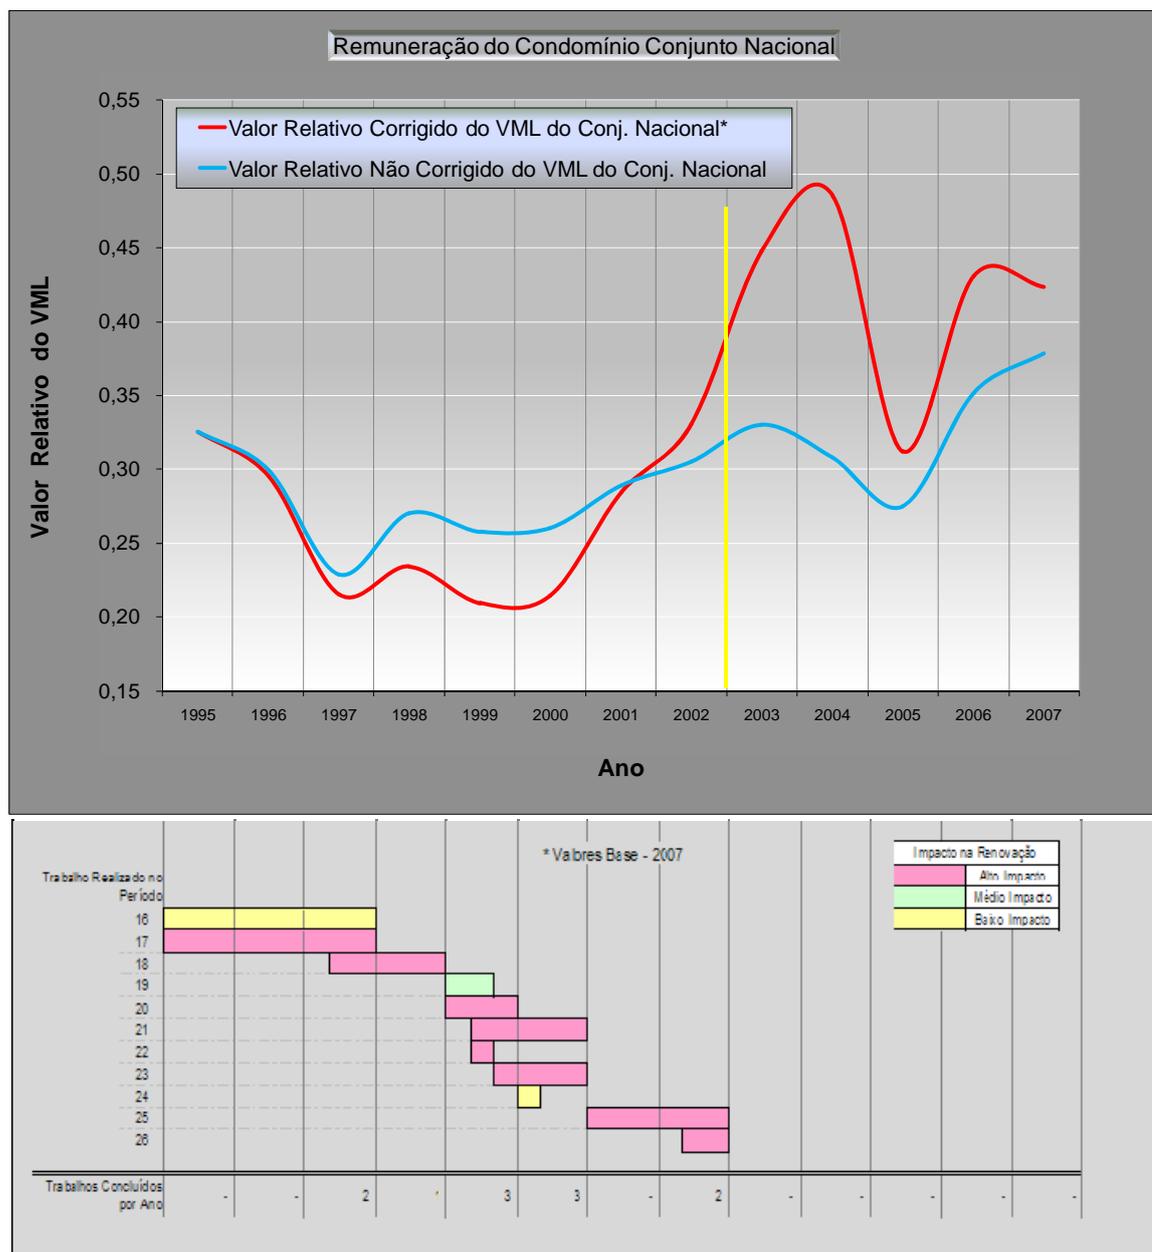
Gráfico 4 – Valor Relativo Corrigido e Não Corrigido do VML do Conjunto Nacional

No gráfico 4 acima é apresentada uma comparação entre duas curvas. A curva em vermelho é o cociente da divisão dos Valores Médios de Locação do Conjunto Nacional (Gráfico 2) pelo Valor de Locação Médio dos Edifícios de Alto Padrão de São Paulo (Gráfico 3) no período de 1995 a 2007. A curva em azul corresponde aos mesmos Valores Médios de Locação do Conjunto Nacional reduzidos por uma constante correspondente ao cociente oriundo da divisão do VML do Conjunto

Nacional pelo VML dos Edifícios de Alto Padrão de São Paulo encontrados no primeiro ano da análise.

Este comparativo vem a corroborar com o já discorrido à cerca do tema neste capítulo. É possível verificar que, levando-se em consideração as variações típicas do mercado de Edifícios Comerciais apresentadas neste período, a curva corrigida do VML do Conjunto Nacional cai de forma significativa desde o início da análise em 1995, mas descola-se da curva não corrigida no período de 1997 a início de 2000, o que demonstra um decréscimo além da média dos EEL de alto padrão no mesmo período. Nesta fase, as poucas ações de renovação ainda não haviam impactado nos indicadores do empreendimento.

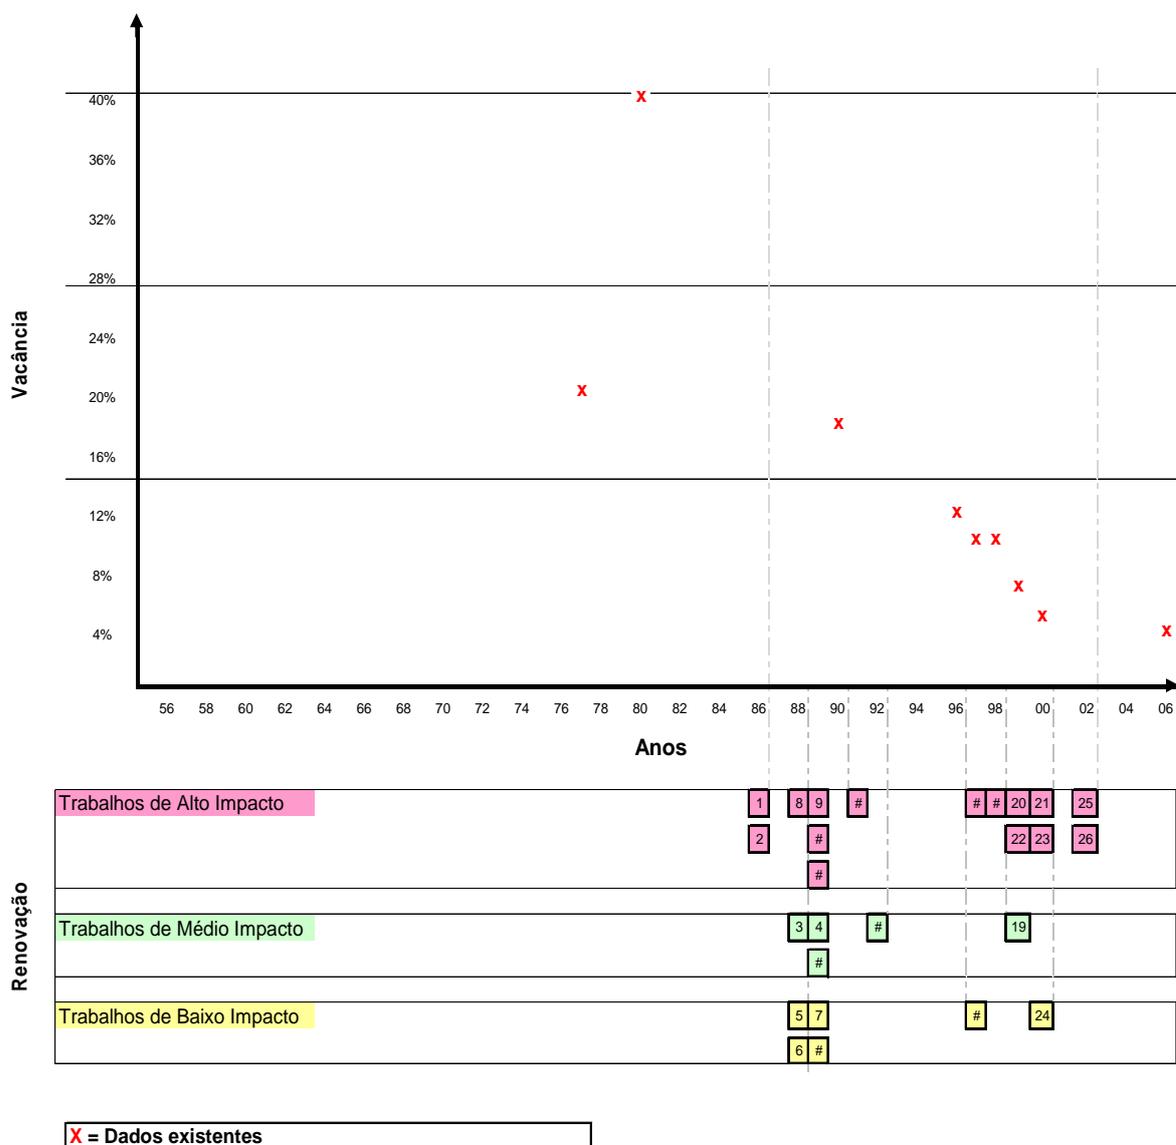
Gráfico 4 – Variação da Taxa de Vacância no CN

Como foi possível a obtenção de 9 dados históricos da Taxa de Vacância do empreendimento, buscou-se, no Gráfico 4, refletir o comportamento deste indicador no tempo.
