**ANÁLISE DO PROCESSO DE REABILITAÇÃO DO  
EDIFÍCIO DO ANTIGO LANIFÍCIO SANTISTA  
(ESTUDO DE CASO)**

Trabalho de monografia apresentada  
à Escola Politécnica da Universidade  
de São Paulo para obtenção do Título  
de especialista em Tecnologia e  
Gestão na Produção de Edifícios.

O caso estudado foi a obra de reabilitação do antigo Lanifício Santista, no bairro Belém, em São Paulo, que abrigará um dos conjuntos sócio cultural e desportivo proporcionado pelo Serviço Social do Comércio – Administração Regional de São Paulo – SESC SP.

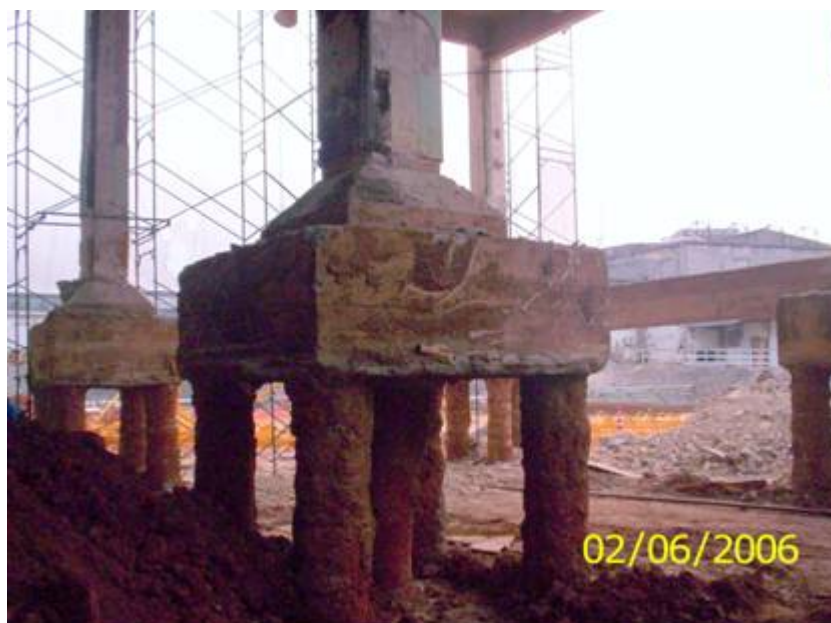
**Foto 4.7** – Escavação total dos blocos para iniciar o rebaixamento. Fonte: Registro da obra.

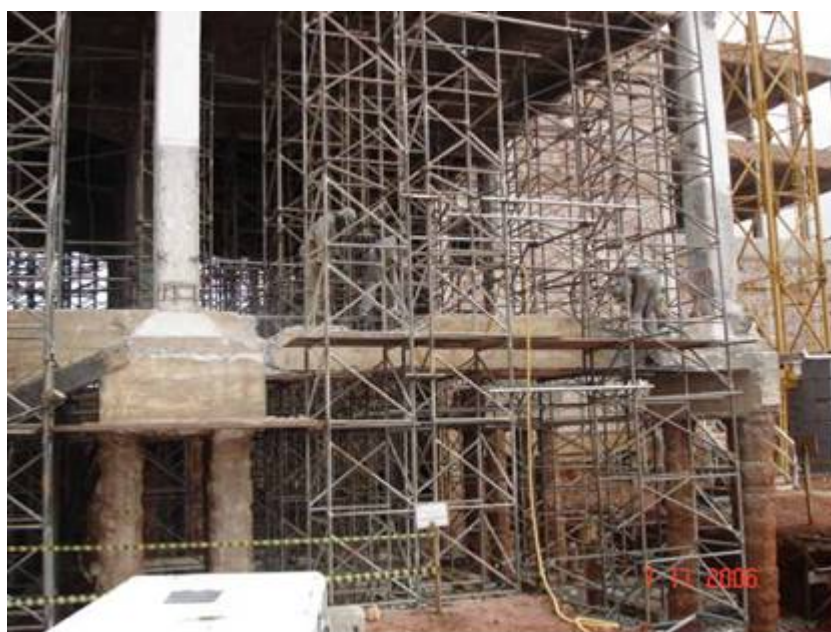
**Foto 4.8** – Demolição dos blocos após realizado o cimbramento. Fonte: Registro da obra.

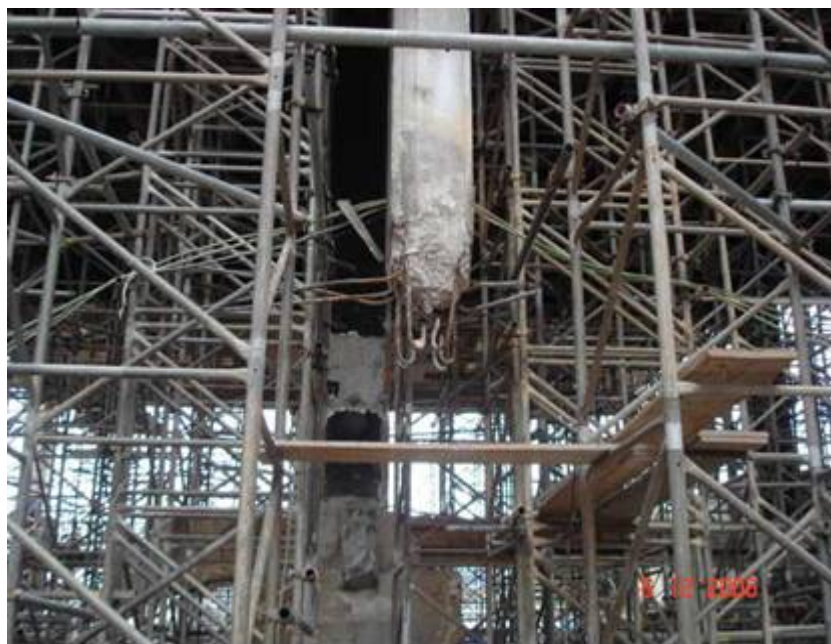
**Foto 4.9** – Demolição de pilar e bloco . Fonte: Registro da obra

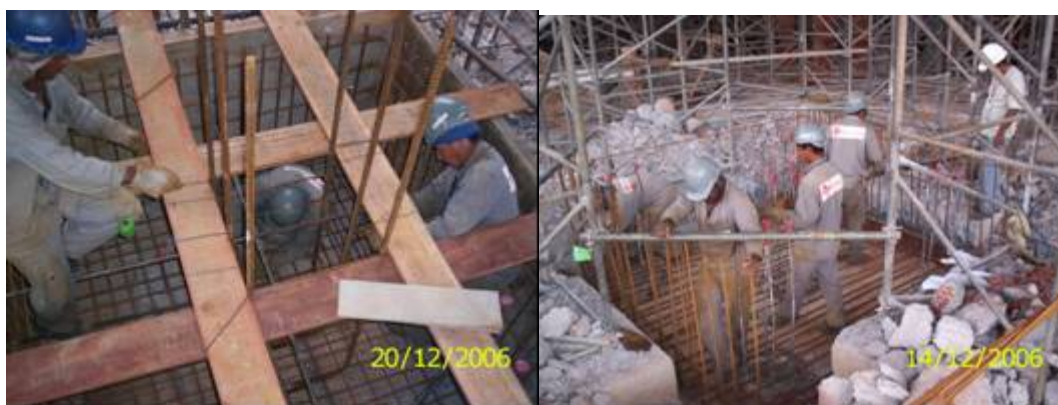
**Foto 4.10** – Execução do novo bloco com os arranques para o pilar a ser prolongado. Fonte: Registro da obra.

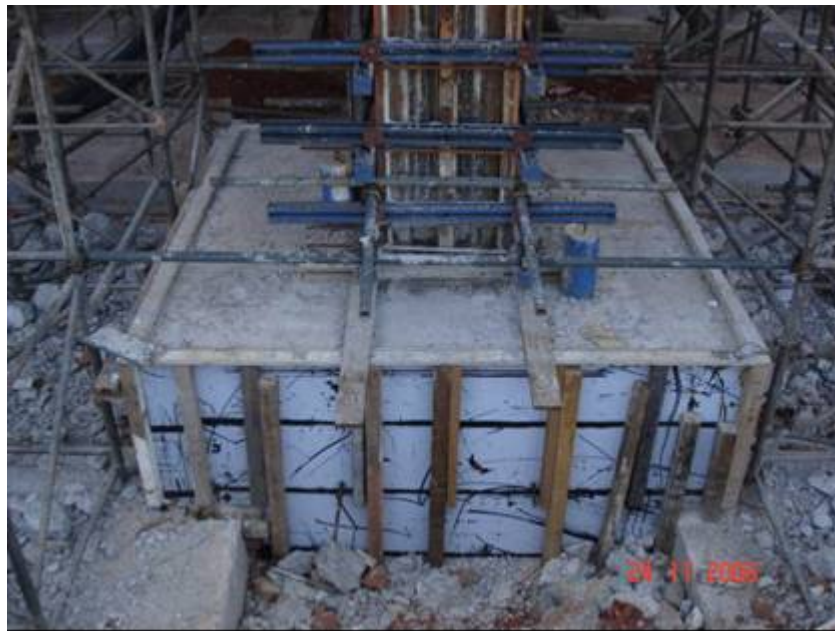
**Foto 4.11** – Novo bloco concluído. Fonte: Registro da obra.

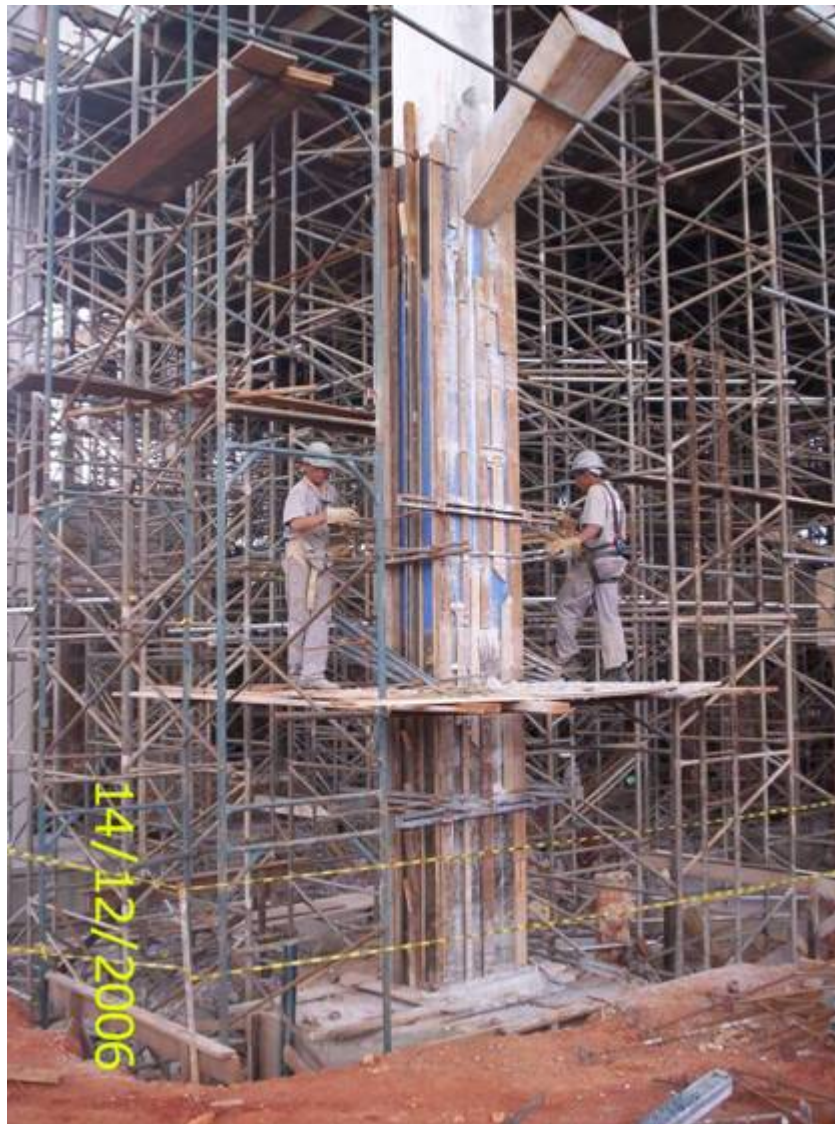
**Foto 4.12** – Forma do pilar complementado. Fonte: Registro da obra.

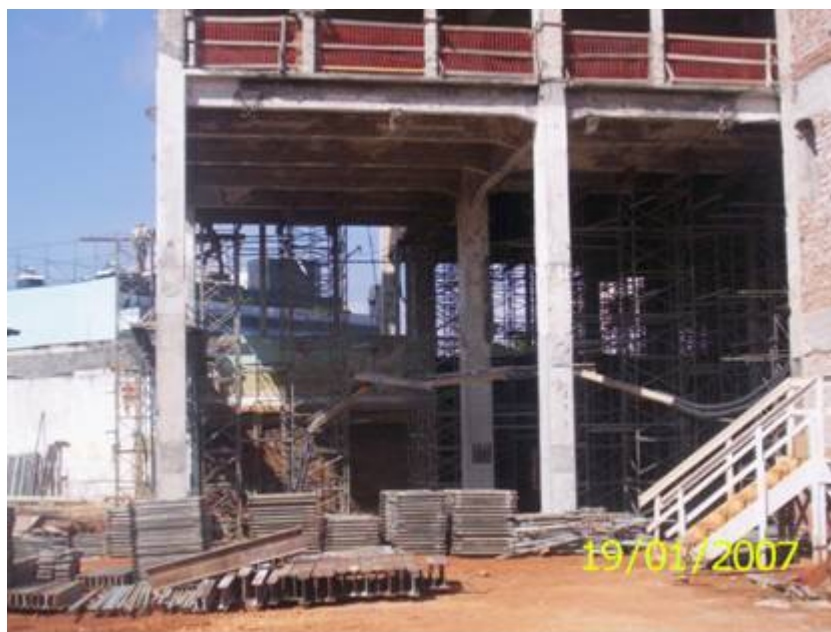
**Foto 4.13** – Fundação rebaixada e pilar reconstituído. Fonte: Registro da obra.

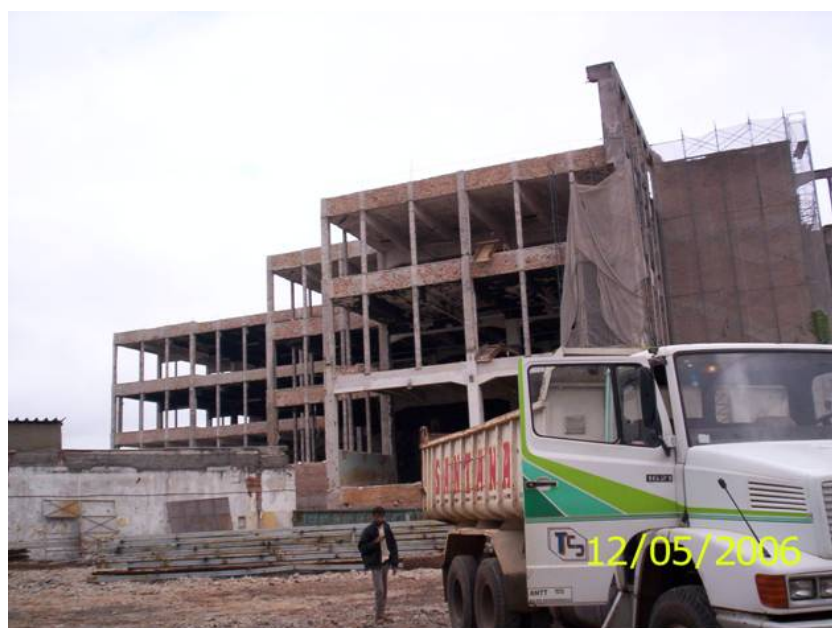
**Foto 4.14** – Vista da Torre Leste em fase de demolição da fachada. Fonte: Registro da obra.

Além da demolição de estruturas compreendendo lajes, vigas, pilares e alvenarias, foram realizadas as demolições dos pisos e contrapisos existentes de forma a alcançar a cota estrutural original e a remoção dos revestimentos existentes no pilares e vigas, para se determinar suas reais dimensões, conforme **ilustrações 4.14 e 4.15**.

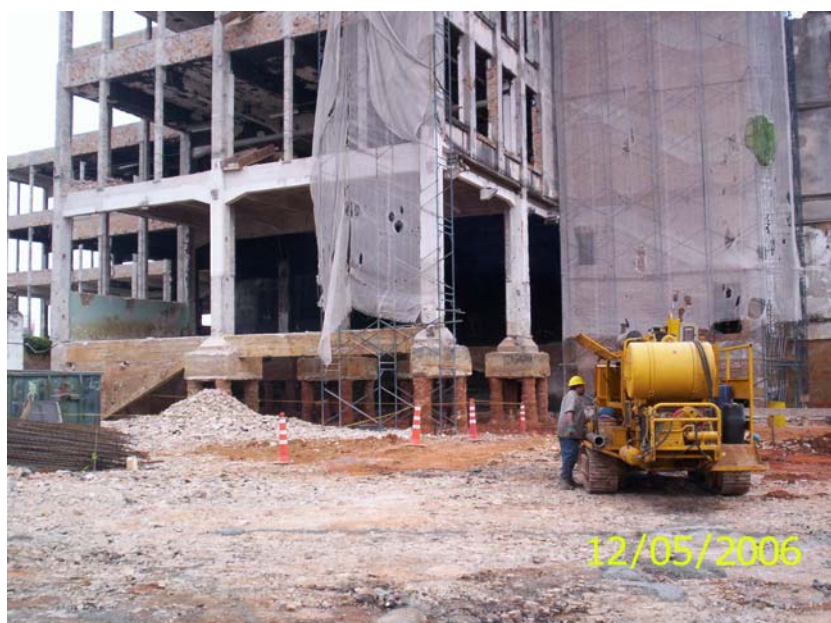
**Foto 4.15** – Vista ampliada da Torre Leste em fase de demolição da fachada e rebaixamento das fundações. Fonte: Registro da obra.

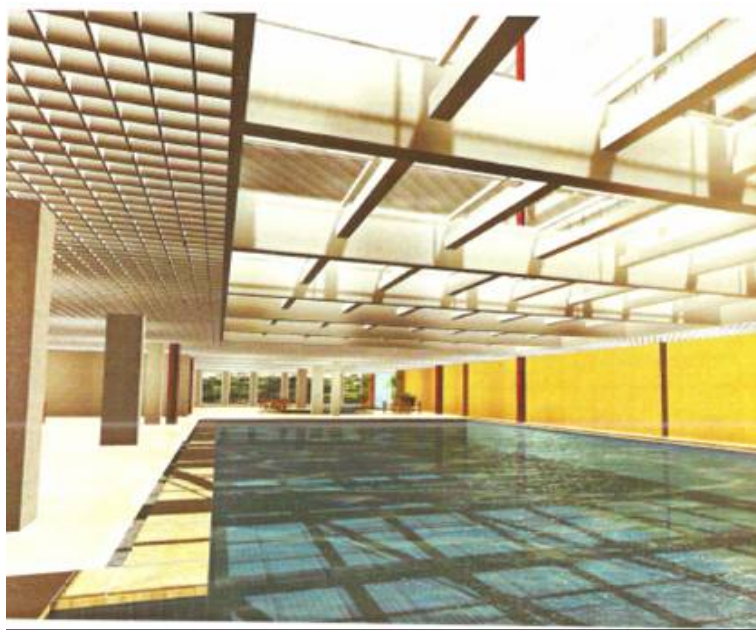
**Figura 4.13** – Piscina aquecida semi-olímpica, no vão central da Torre Leste. Acima estrutura metálica e piso em vidro. Fonte: Maquete eletrônica Chahin Arquitetura.

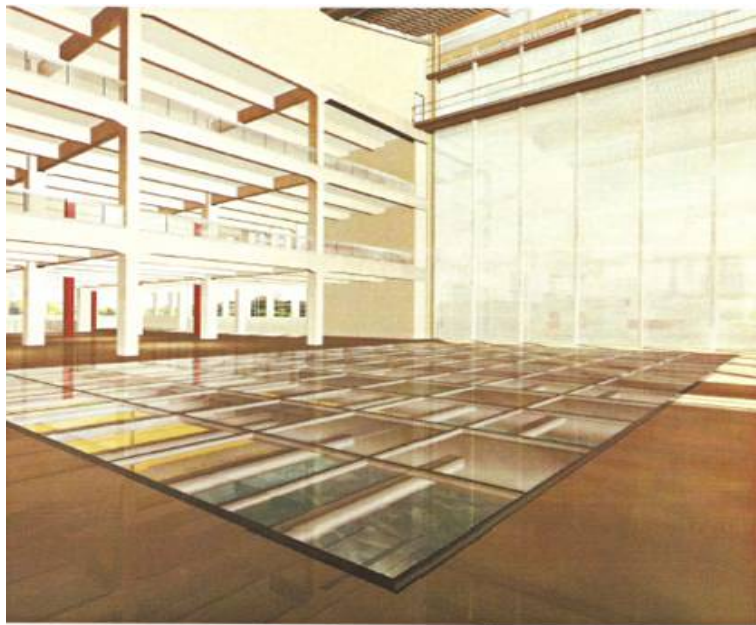
**Figura 4.14** – Vão central da Torre Leste onde concentraram as grandes demolições, com vistas do piso em vidro sobre a piscina aquecida semi-olímpica. Fonte: Maquete eletrônica Chahin Arquitetura.

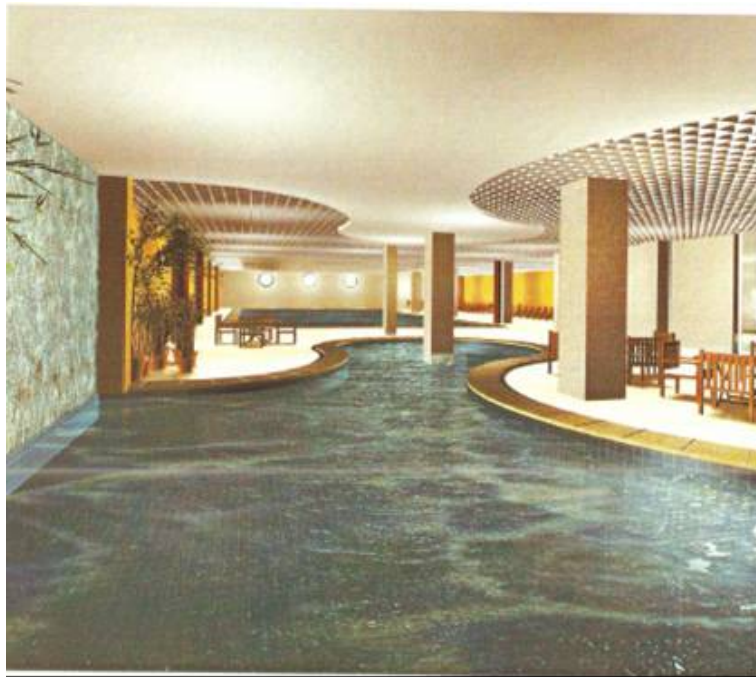
**Figura 4.15** – Piscina aquecida de recreação infantil, motivo pelo qual foi necessário o rebaixamento da fundação. Fonte: Maquete eletrônica Chahin Arquitetura.

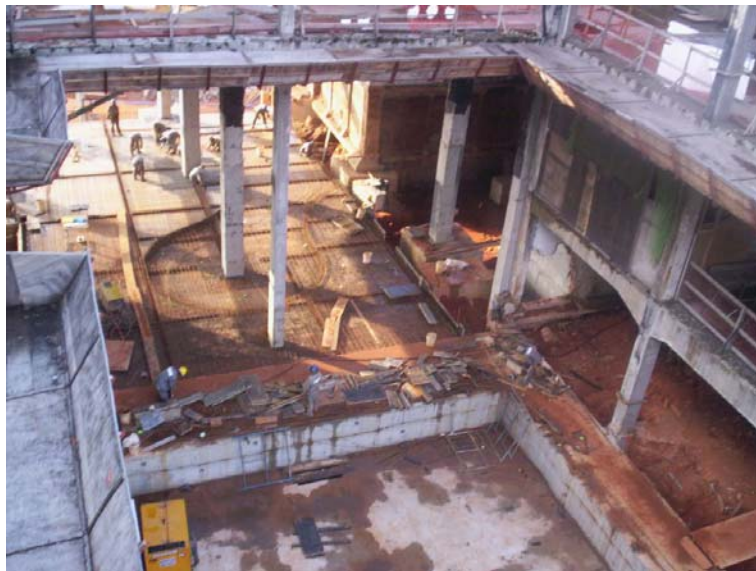
**Foto 4.17** – Vista do vão central da Torre Leste para a piscina coberta infantil. Fonte: Registro da obra.

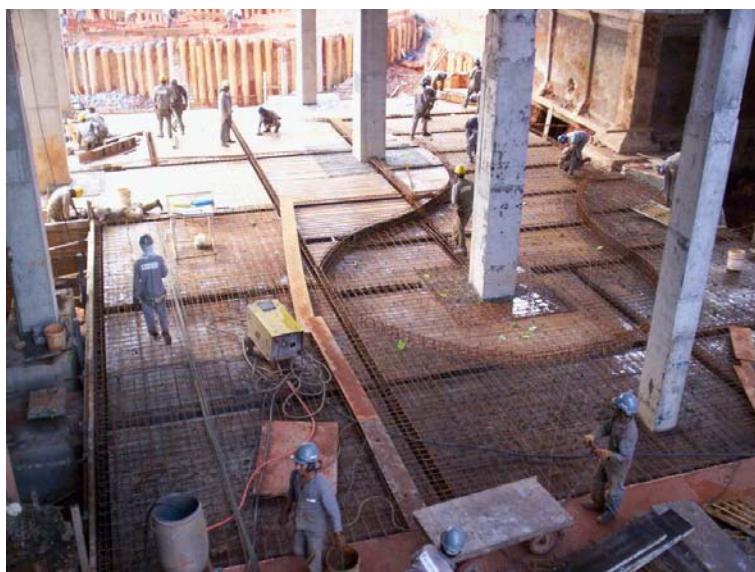
**Foto 4.18** – Vista da piscina coberta infantil na fase de montagem das armaduras. Fonte: Registro da obra.

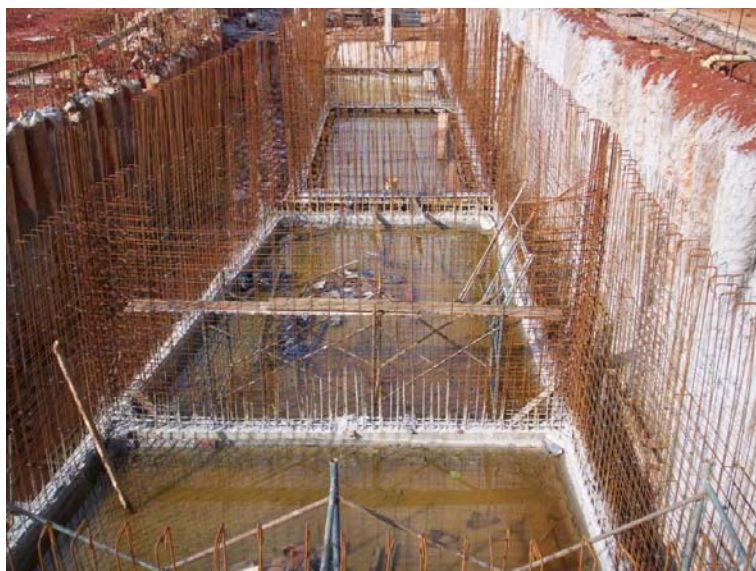
**Foto 4.20** – Armação dos reservatórios de água potável. Fonte: Registro da obra.

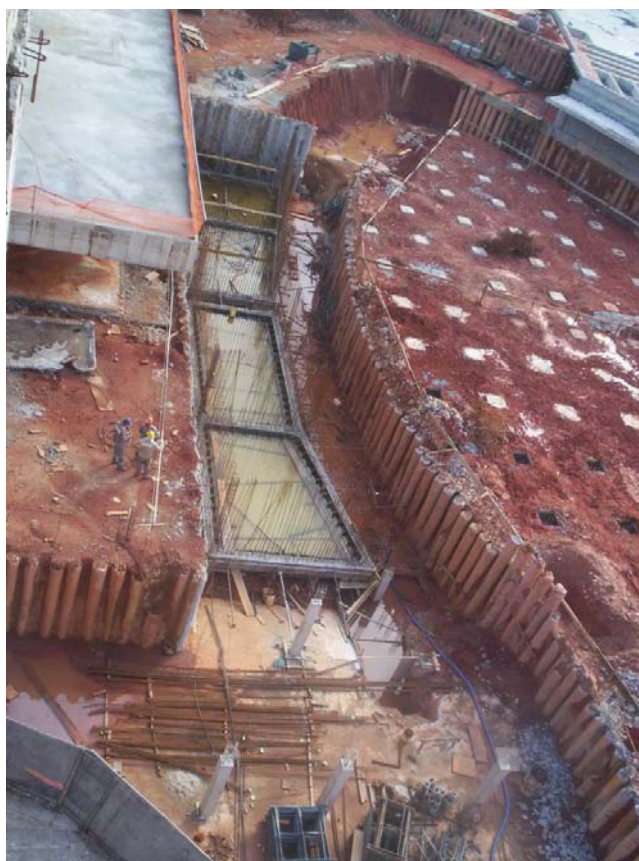
**Foto 4.21** – Armação dos reservatórios de água potável, contenção em estacas hélice contínua e entre o reservatório e as estacas, esta posicionado o túnel técnico. Fonte: Registro da obra.

haverá um túnel técnico em que serão posicionadas todas as tubulações e casa de máquinas da piscina, facilitando instalação e a manutenção dos equipamentos e tubulações, conforme **foto 4.21**.
