**ESCOLA POLITÉCNICA DA USP**

**CONTROLE DE QUALIDADE GEOMÉTRICA DE EXECUÇÃO DE  
ALVENARIA DE VEDAÇÃO RACIONALIZADA EM BLOCO  
CERÂMICO - ESTUDO DE CASO COM IMPLEMENTAÇÃO DE  
PROCEDIMENTOS DE CONTROLE E AVALIAÇÃO DE  
TOLERÂNCIAS**

**Monografia apresentada à Escola  
Politécnica da Universidade de São  
Paulo para obtenção do título de  
Especialista – MBA em Tecnologia e  
Gestão da Produção de Edifícios**

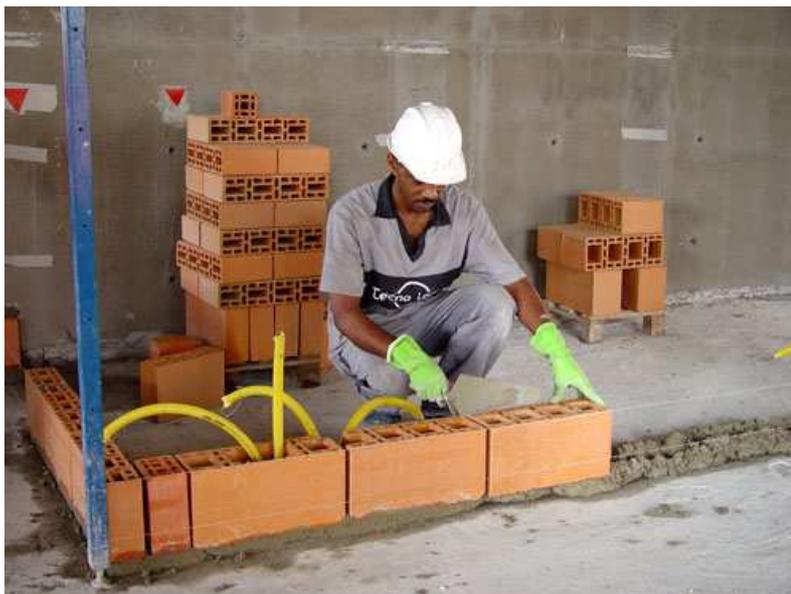
Figura 2 – Execução de marcação de alvenaria.

- Marcação de primeira fiada de alvenaria: consiste na locação geométrica, e assentamento dos blocos de primeira fiada das paredes, utilizando-se o projeto de produção inclusive para seguir a modulação. Esta etapa também consiste em garantir a planicidade, nivelamento, esquadro e prumo da primeira fiada. Estes processos servem de base para garantir o sucesso da próxima etapa. A Figura 15 ilustra a execução de marcação.

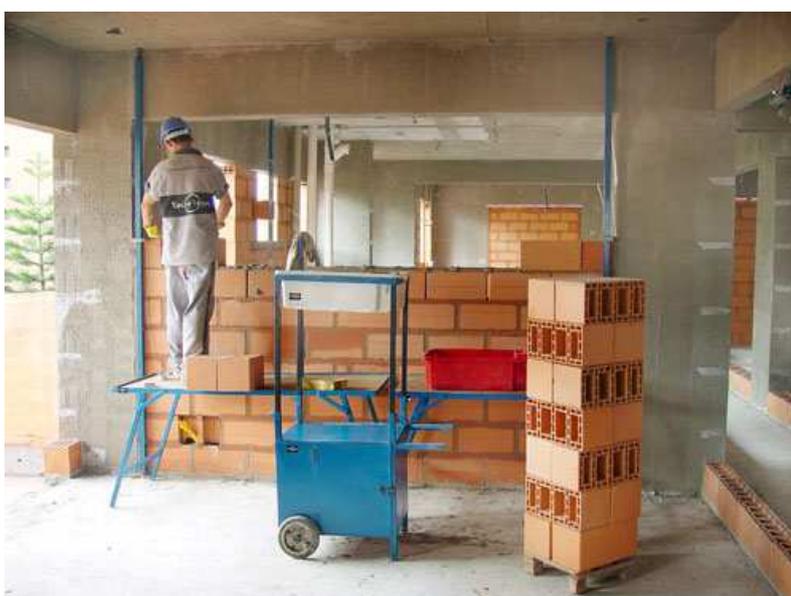
Figura 3 – Execução de elevação de alvenaria.

- Elevação da alvenaria: nesta etapa se executa da segunda até a última fiada de alvenaria, sendo que o projeto de produção é a referência a ser seguida quanto à modulação e amarração das paredes, dimensão dos vãos, embutimento das instalações elétrica e vão para fixação (Figura 16).

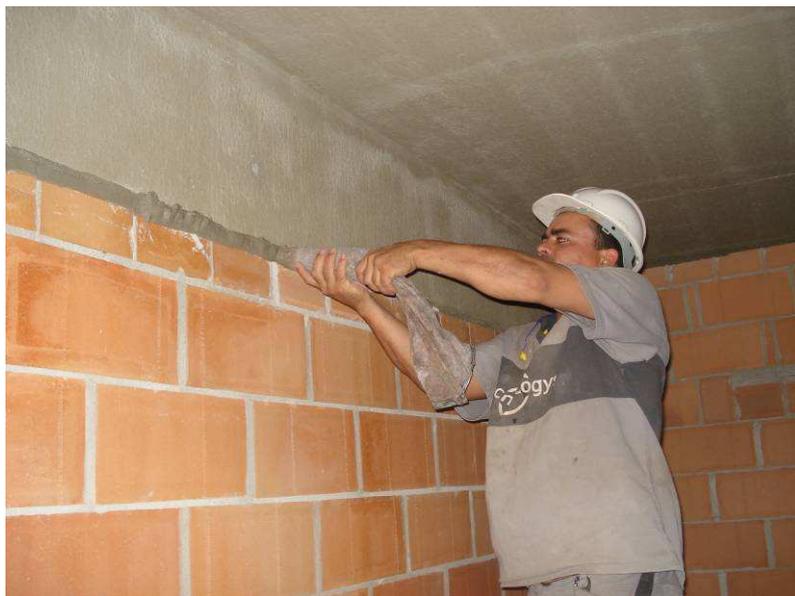
Figura 4 – Execução fixação de alvenaria.

- Fixação da alvenaria: consiste em ligar a alvenaria na estrutura preenchendo o vão deixado entre a última fiada e a estrutura do edifício (Figura 17).

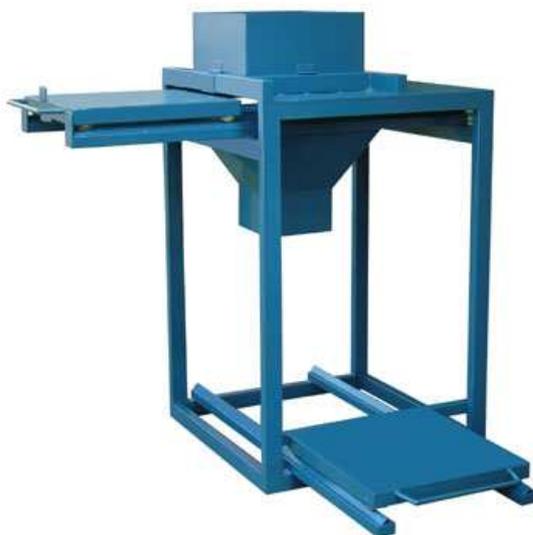
Figura 13 – Dosador de areia.

A argamassa utilizada na execução das alvenarias é composta de cimento, cal e areia, utiliza-se a técnica de dosagem racionalizada dos materiais no próprio canteiro, com utilização de dosadores de areia (Figura 26) e cimento. Sua mistura é feita num misturador de argamassa intermitente de eixo horizontal (Figura 27).

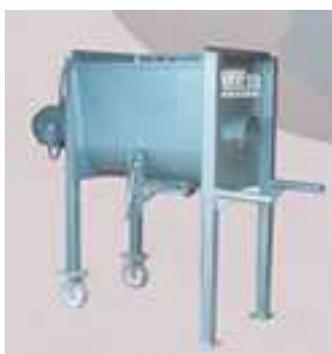
Figura 14 – Misturador.

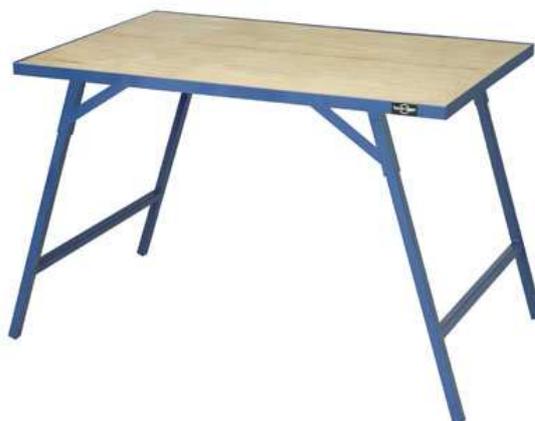
- Mesa andaime: utilizada para servir de andaime para o pedreiro quando a altura da alvenaria impede o operário de executá-la apenas com sua própria altura; serve também de apoio para materiais, como caixotes de argamassa e blocos;

Figura 16 – Mesa andaime.

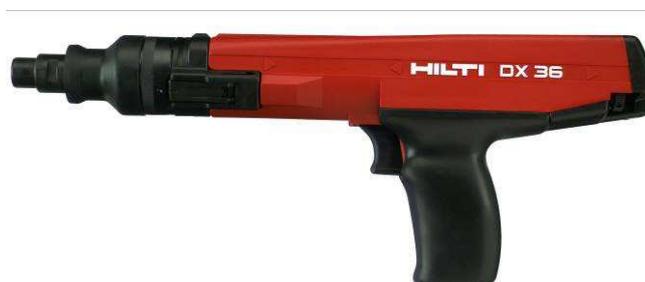
- Máquina finca pinos: necessária para fixação através de pinos das telas na estrutura, para fazer ligação com alvenaria;

Figura 17 – Pistola finca pinos.

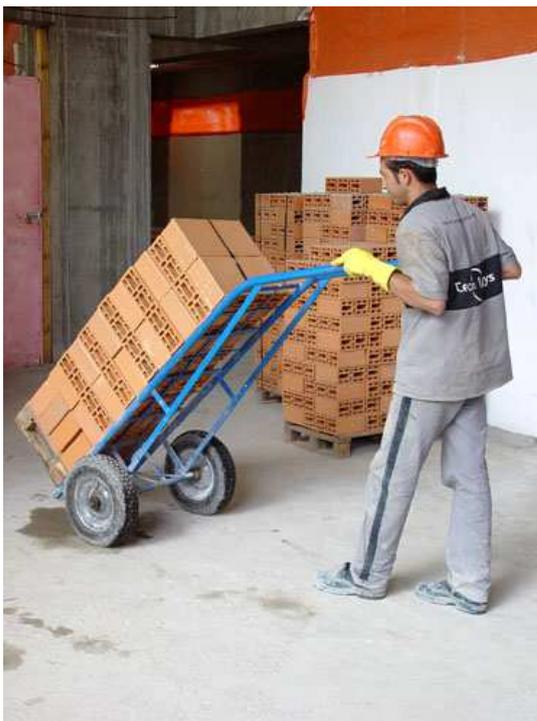
- Carrinhos porta pallets: transportam os pallets de bloco agilizando a descarga e ajudando a logística de transporte de materiais dentro da obra;

Figura 18 - Transporte de bloco utilizando carrinho porta pallet.

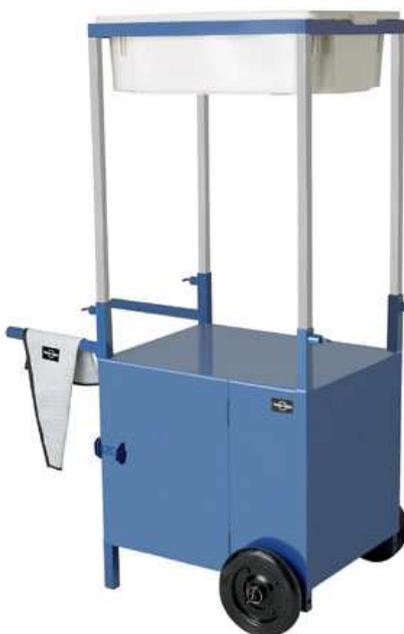
- Carrinho com caixas para armazenamento de argamassa: responsáveis pelo armazenamento da argamassa a ser utilizada na execução

Figura 19 - Carrinho com caixa plástica para argamassa.

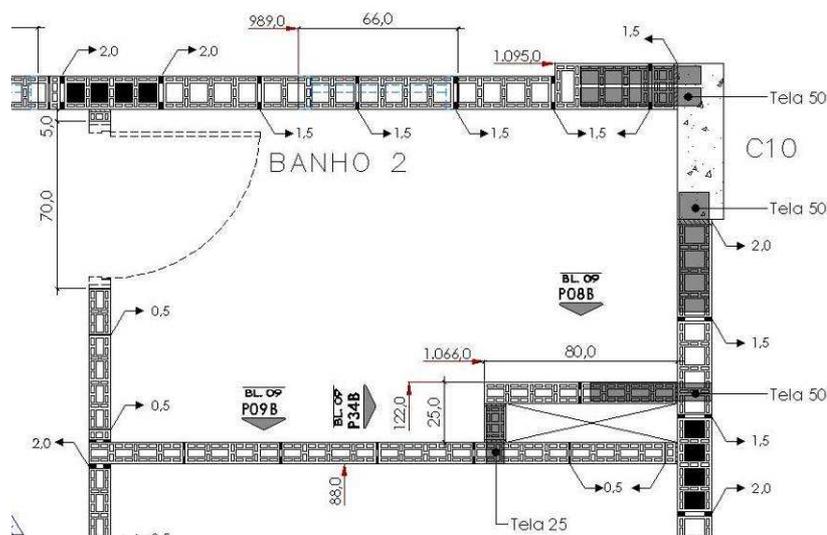
Figura 20 – Projeto de marcação de primeira fiada.

- Projeto de marcação e locação de primeira fiada: são plantas de primeira fiada das alvenarias com identificações de todas as paredes do pavimento tipo e também contemplam a locação das paredes através de cotas acumuladas referenciadas por eixos auxiliares e dos vãos horizontais de alvenaria com o posicionamento dos componentes na primeira fiada, destacando-se detalhes específicos como: localização de telas metálicas para amarração, espessuras de juntas verticais de assentamento, numeração de paredes etc. além de legenda. A Figura 33 ilustra um trecho do projeto de marcação;

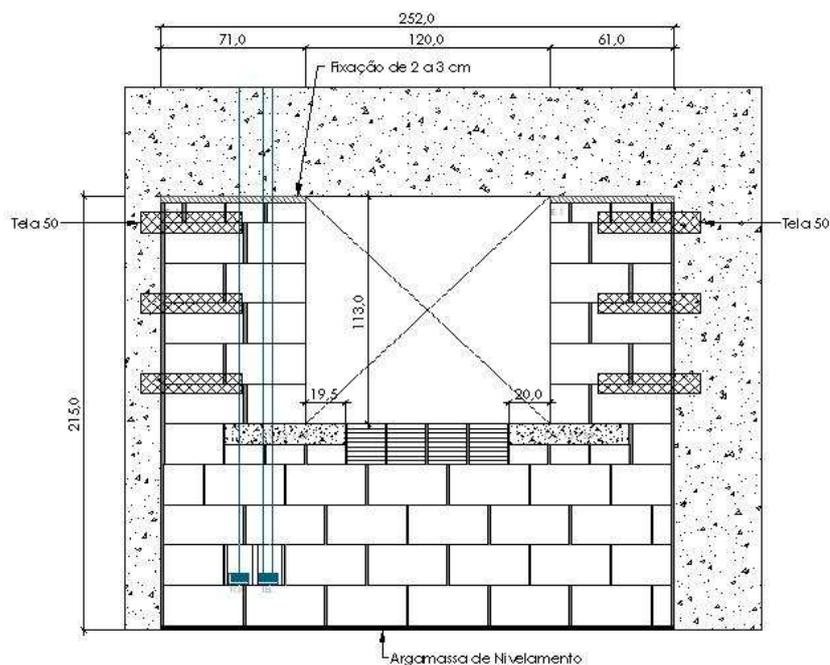
Figura 21 – Projeto de elevação de parede.

- Projeto de elevações de paredes: contemplam plantas de elevação de alvenaria que apresentam interferências com estrutura, instalações prediais, e posicionamento das esquadrias; além disso, identificam toda a família de componentes utilizada na parede, assim como o posicionamento empregado na ligação com estrutura e amarrações com outras paredes, além de reforços necessários como vergas e contra vergas. A Figura 34 é um exemplo da planta de elevação de uma parede.

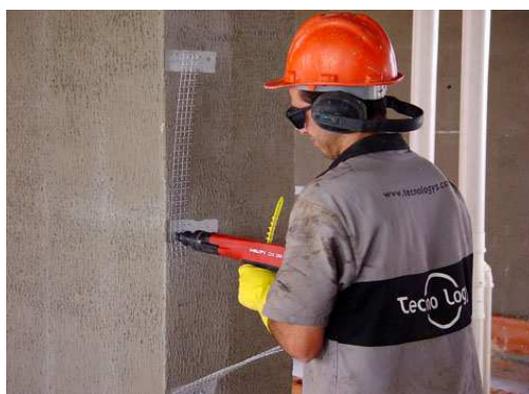
Figura 22 - Fixação de tela metálica na estrutura.

Os serviços de execução de alvenaria seguem obrigatoriamente o projeto de produção de vedações. As amarrações entre paredes são projetadas para se interligarem preferencialmente por interpenetração de bloco. Porém, em alguns casos, são utilizadas amarrações de parede com reforço de tela metálica entre as paredes, telas estas que também são utilizadas na ligação alvenaria-estrutura (Figura 35).

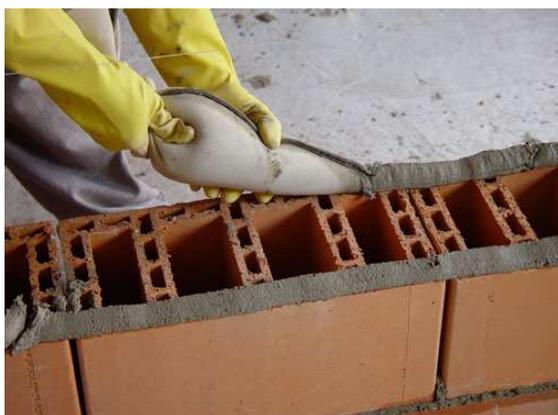
Figura 23 - Execução de junta horizontal.

A aplicação da argamassa é feita através do uso de bisnaga na execução das juntas horizontais, além do preenchimento de todas as juntas verticais, conforme ilustram as Figuras 36 e 37.

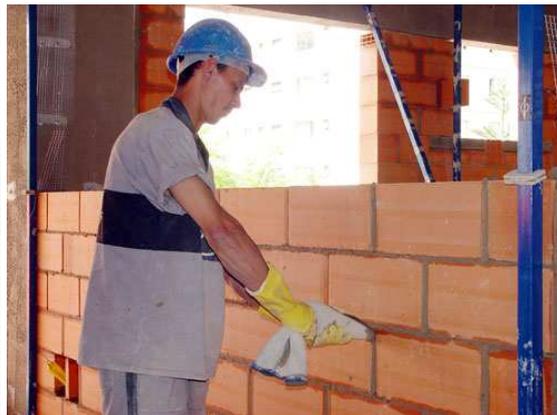
Figura 24 - Preenchimento de junta horizontal.

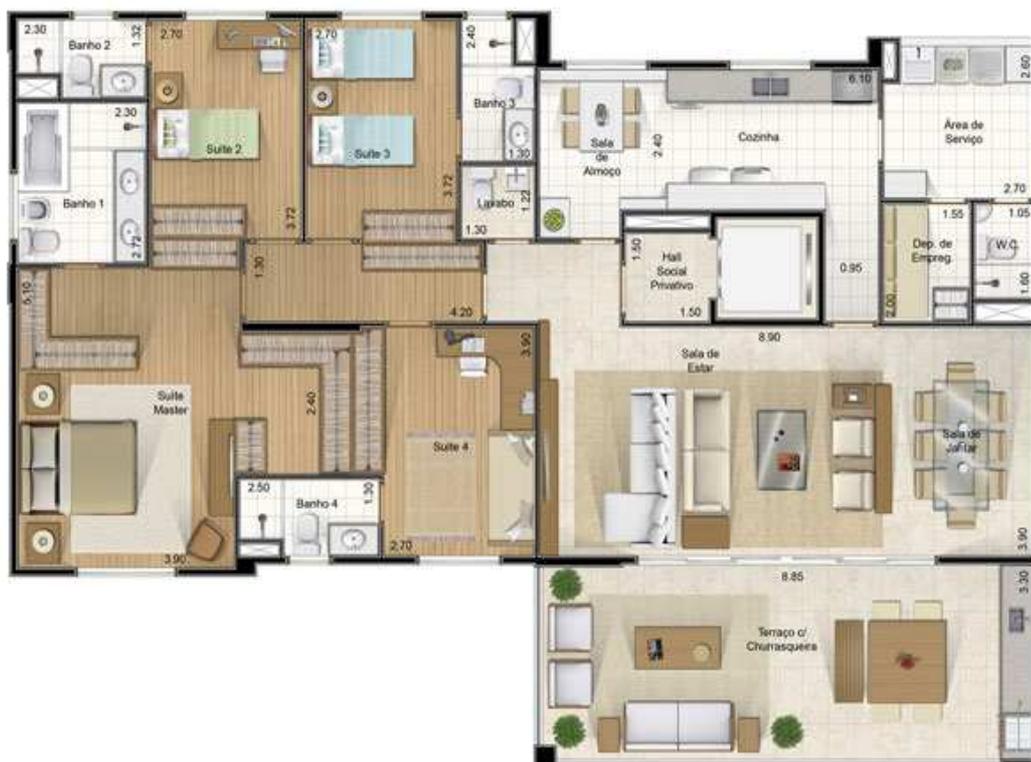
Figura 27 Planta pavimento tipo 4 suítes.

Cada um dos pavimentos tipo possui dois apartamentos de 202m<sup>2</sup> de área. Há dois tipos de apartamentos. O primeiro deles possui: quatro suítes, salas de estar, jantar e almoço, cozinha, área e wc de serviço, lavabo, dependência de empregada, amplo terraço com área de churrasqueira e área de estar. O outro oferece: três suítes, sala, home theater, salas de estar, jantar e almoço, cozinha, área e wc de serviço, lavabo, dependência de empregada e o mesmo terraço.

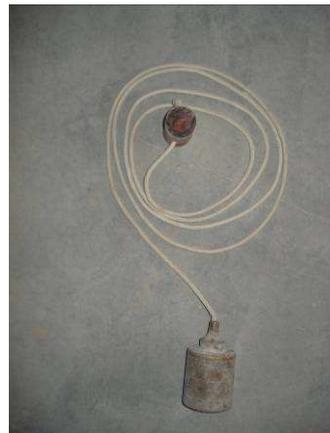
Figura 34 – Prumo de face.

Utiliza-se um prumo de face como ferramenta para aplicação do controle de qualidade. Cada parede deve ser conferida duas vezes (uma em cada extremidade) sendo que entre a castanha e o peso, conforme Figura 10. A castanha (pedaço de madeira onde se segura o prumo) deve ser encostada na parede e o fio do prumo precisa ser esticado em cerca de 200cm de modo que a castanha esteja encostada na parede e o peso deslize levemente encostados na parede. Caso o peso esteja afastado da parede esta variação deve ser medida e o valor anotado. Se o peso estiver muito encostado na parede a castanha deve ser afastada do apoio até que o peso deslize levemente na parede, então o valor da variação entre a castanha e a parede deve ser anotado na Tabela 3 que deve ser criada para anotação das variações.

Para se conferir o prumo dos montantes dos vãos utiliza-se um prumo de face como equipamento para aplicação do controle de qualidade e o resultado da variação deve ser coletado e anotado (Figura 14). O procedimento para utilização do prumo de face deve ser o mesmo descrito no item de prumo das paredes. Cada vão deve ser conferido duas vezes (uma conferência para cada montante do vão) e deve-se criar uma tabela, como a Tabela 7 para anotar seus valores de variação.

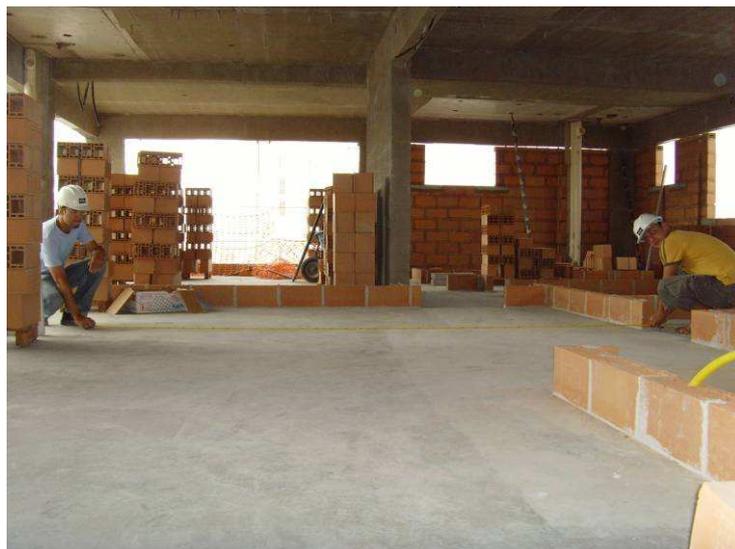
As medidas devem ser obtidas do projeto, que as cota através de medidas paralelas aos eixos principais, um longitudinal e outro transversal. São coletadas duas medidas em paredes com comprimento menores que 200cm (uma medida em cada extremidade) e três medidas em paredes com comprimento igual ou maior a 200cm (uma medida em cada extremidade e outra no centro da parede).

Figura 35 – Conferência da locação geométrica.

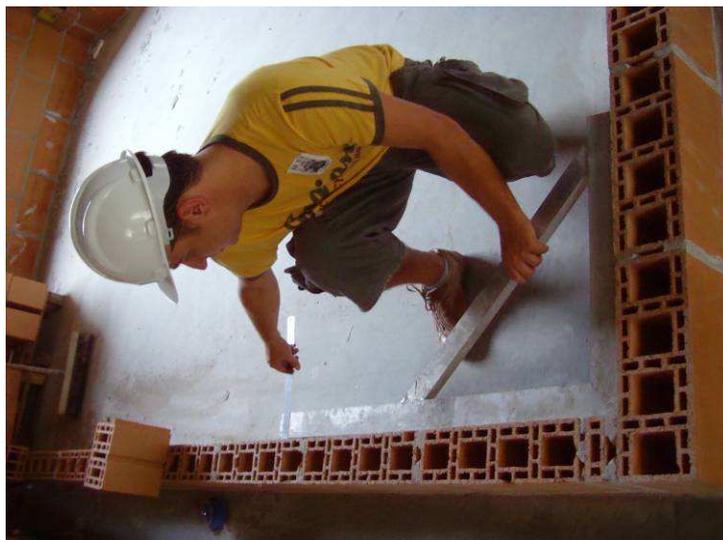
Figura 36 – Conferência do esquadro das paredes.

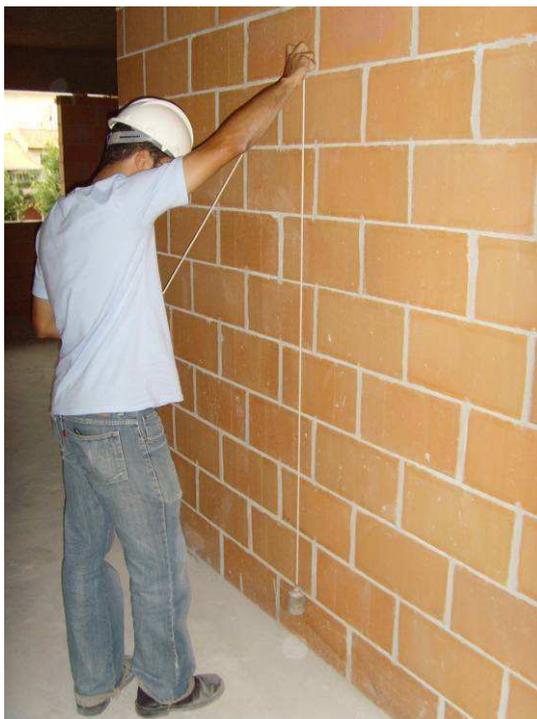
Figura 37 – Conferência do prumo das paredes.

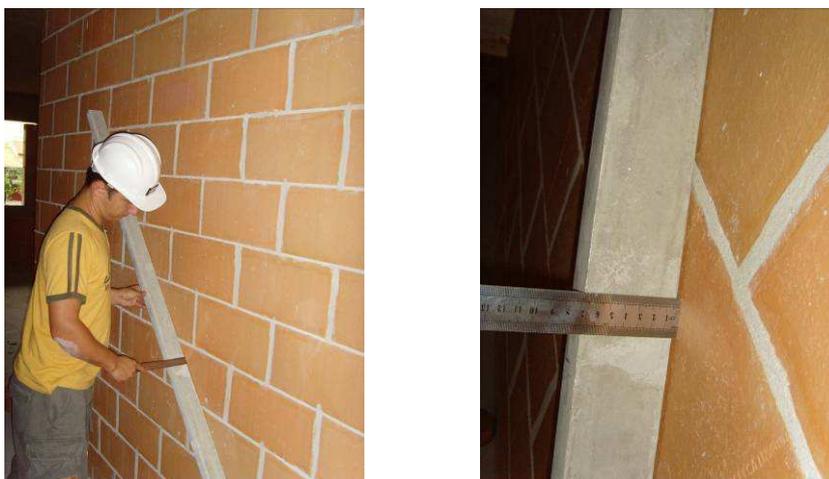
Figura 38 – Conferência da planicidade das paredes.

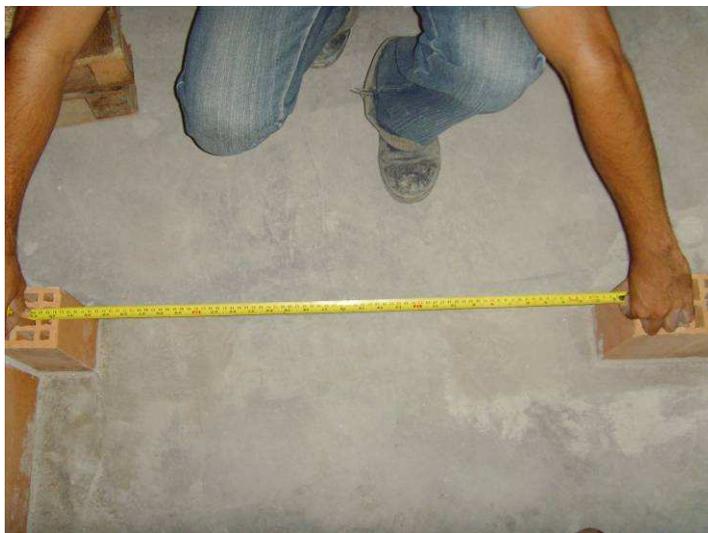
no local com a trena metálica. Os valores das variações encontradas devem ser anotadas na Tabela 5 e a Figura 12 ilustra um exemplo de conferência.

Figura 39 – Conferência da dimensão do vão na marcação.

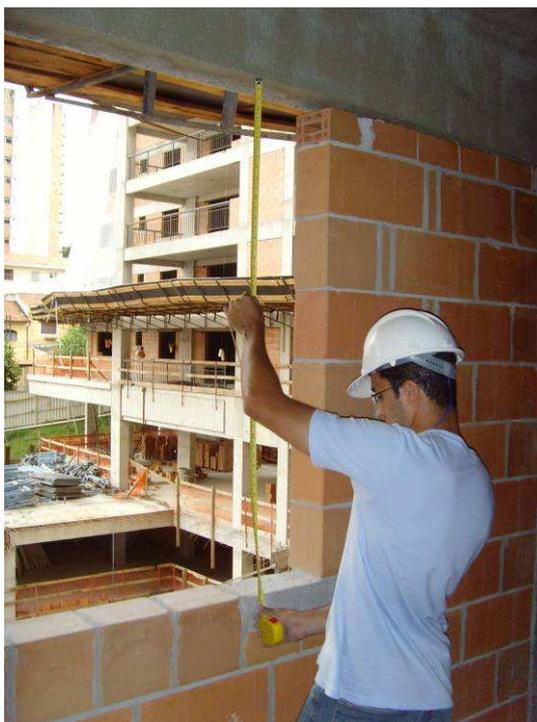
Dimensões dos vãos na elevação: à semelhança da etapa de marcação, deve ser feita uma leitura de medida do projeto para cada vão. Deve-se coletar duas medidas na vertical e duas medidas na horizontal de cada vão (uma medida em cada extremidade). As medidas são conferidas no local com a trena metálica de 5m e os valores das variações encontradas descritas na Tabela 6 e sua conferência foi exemplificada na Figura 13.

Figura 40 – Conferência da dimensão do vão na elevação.

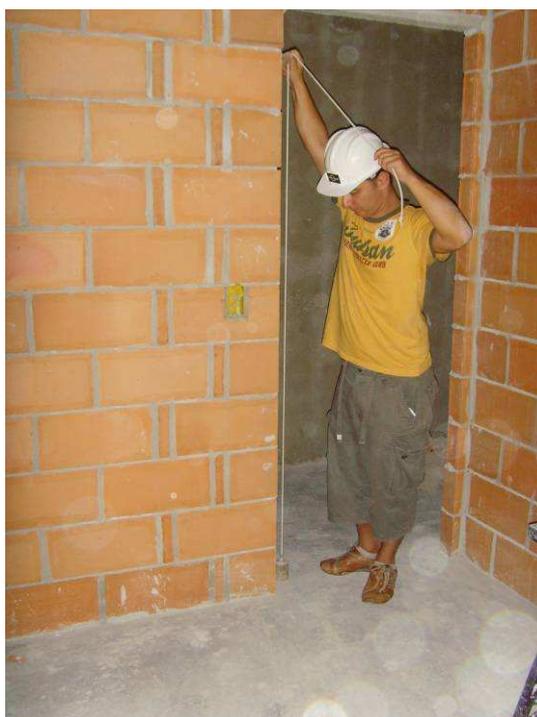
Figura 41 – Conferência do prumo do montante do vão.

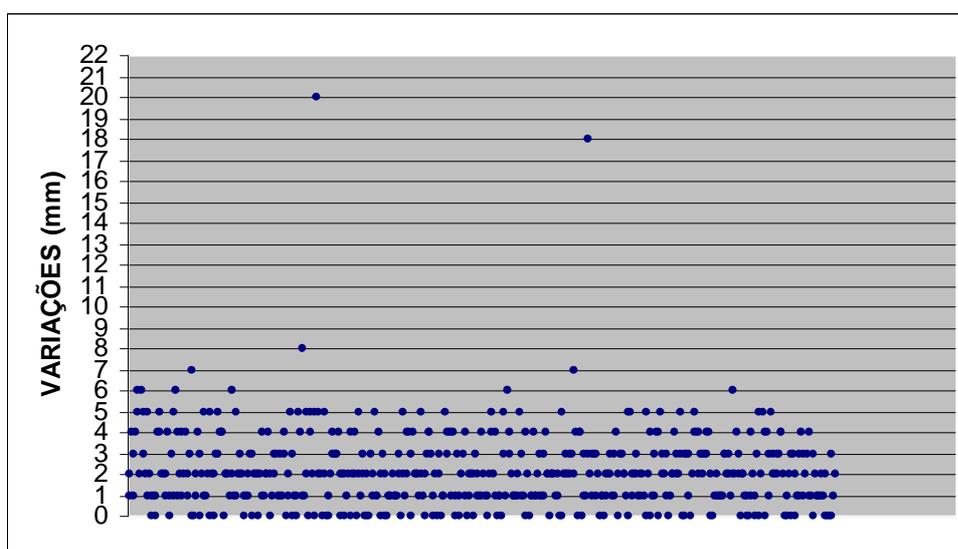
Figura 42 – Gráfico de variações de localização geométrica

Chegou-se à conclusão de que 5 das 27 paredes com variações superiores a 5mm foram impedidas por pilares da estrutura de modo que havia grande dificuldade na locação desta parede criando-se a necessidade de acumular medidas, dificultando sua precisão. A Figura 43 demonstra em planta a dificuldade de se marcar e conferir a parede P43. Como sugestão, o projeto de marcação para estes casos poderia trazer a locação destas paredes com medidas parciais de origem em paredes mais próximas ao invés do eixo ou disporem de uma tolerância maior do que o restante das paredes.

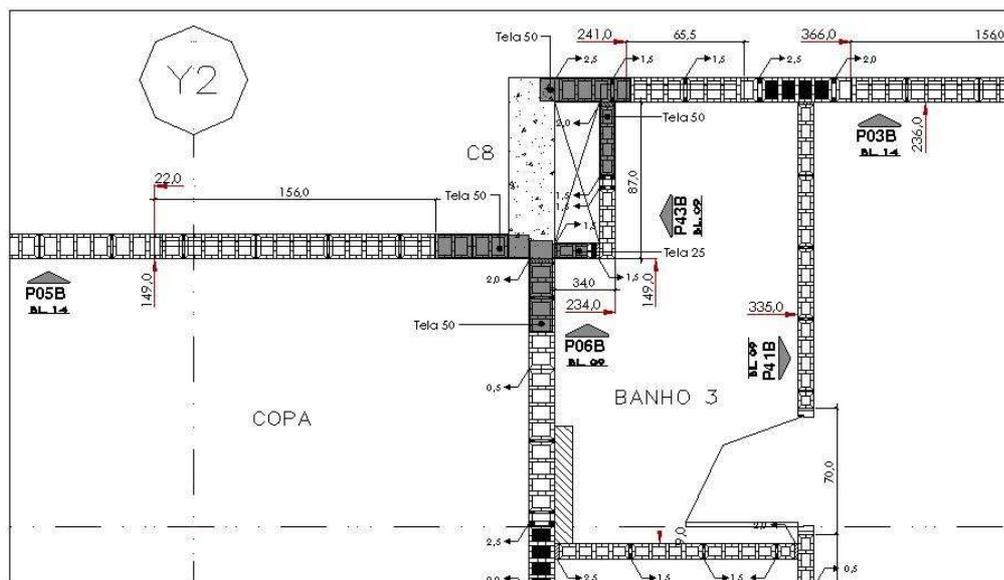
Figura 43 – Parede P43 impedida de marcar e conferir a medida diretamente.

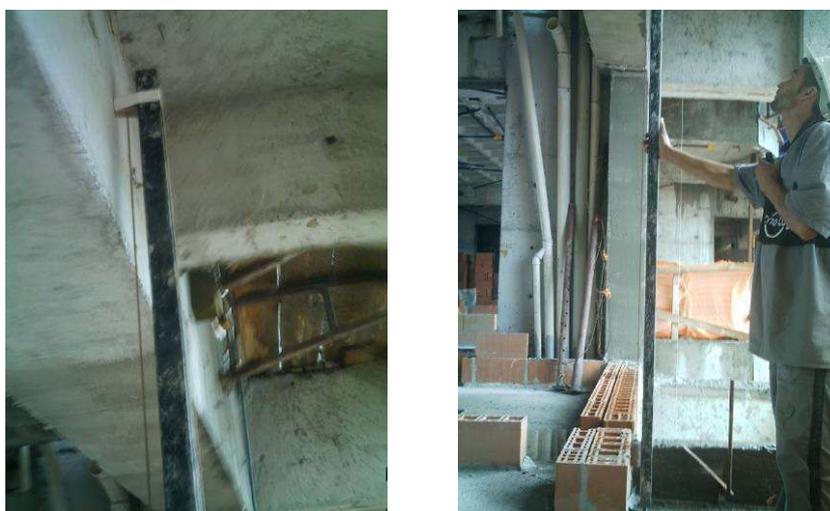
Notou-se que em algumas marcações de primeira fiada o desvio nem sempre pôde ser considerado como uma falha de execução, pois em vários casos o marcador deslocou a parede para alinhar com a viga. Neste caso, sugere-se que se crie um procedimento para o marcador registrar os deslocamentos decididos ao longo da execução, que este documento seja aprovado pela administração da obra e também se aplique uma ferramenta para conferir a coplanaridade da parede com a viga. Esta ferramenta pode ser simplesmente a adaptação de um console num prumo de face comum, conforme mostrado na Figura 44:

Figura 44 – Conferência da locação das paredes com prumo de face adaptado

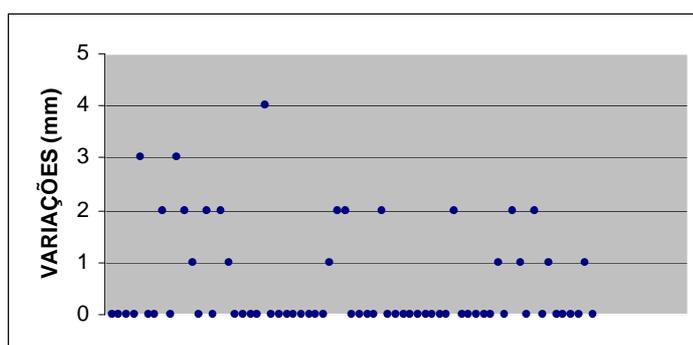
Figura 45 – Gráfico de variações de esquadro

Todas as paredes perpendiculares entre si tiveram seu esquadro conferido neste trabalho. Foram conferidos 67 pontos de esquadro na marcação das paredes e anotados na Tabela 12 e as variações foram ilustradas no gráfico da Figura 45. Ao

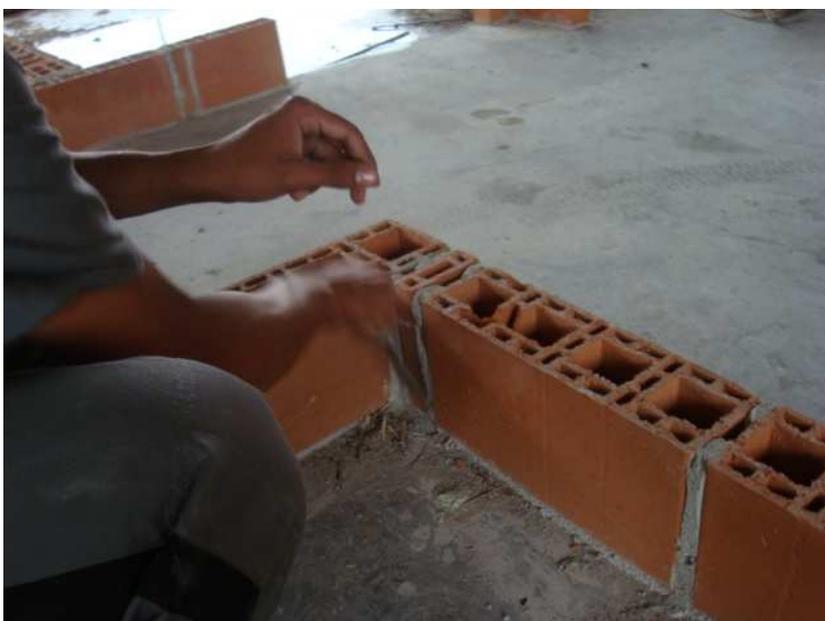
Já neste item de conferência do esquadro, não houve grandes dificuldades em se aplicar o procedimento proposto para conferência do esquadro. A única observação pertinente fica por conta da raspagem das juntas verticais de argamassa antes da conferência, pois suas rebarbas poderiam atrapalhar a precisão da mesma (Figura 46).

Figura 46 – Raspagem da junta de argamassa para efetuar a conferência

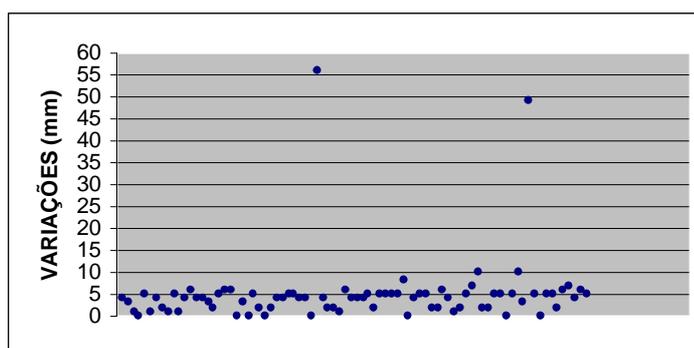
Figura 47 – Gráfico de variações de dimensões dos vãos na marcação.

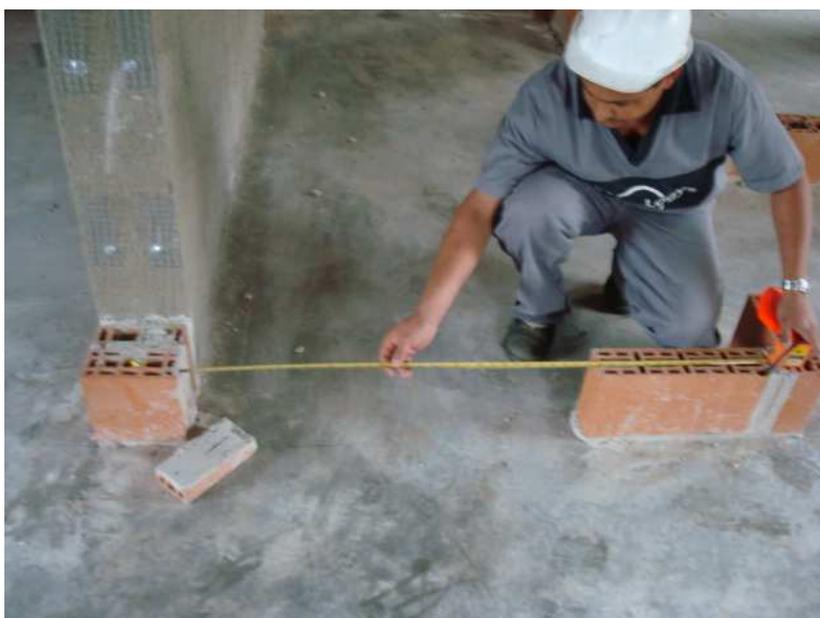
Também se notou que, em 2 casos, as peças que servem de “boneca” de porta estavam faltando na marcação, provavelmente por terem sido deslocadas pelo toque de um carrinho que transita nos ambientes. Esta diferença também foi anotada no controle e será mostrada na Figura 48.

Figura 48 – Detalhe de vão de 1ª fiada da parede que tem peça faltante.

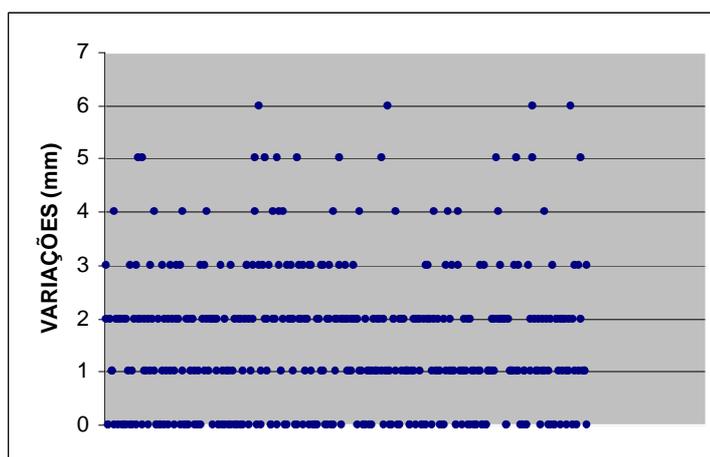
Figura 49 – Gráfico de variações de prumo das paredes.

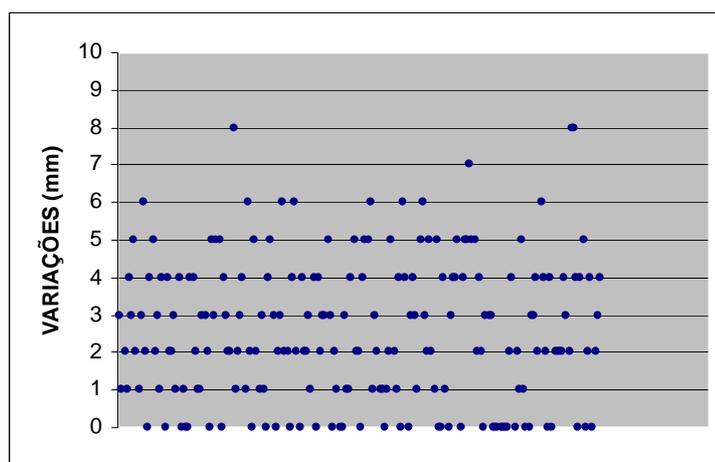
Figura 50 – Gráfico de variações de planicidade das paredes.

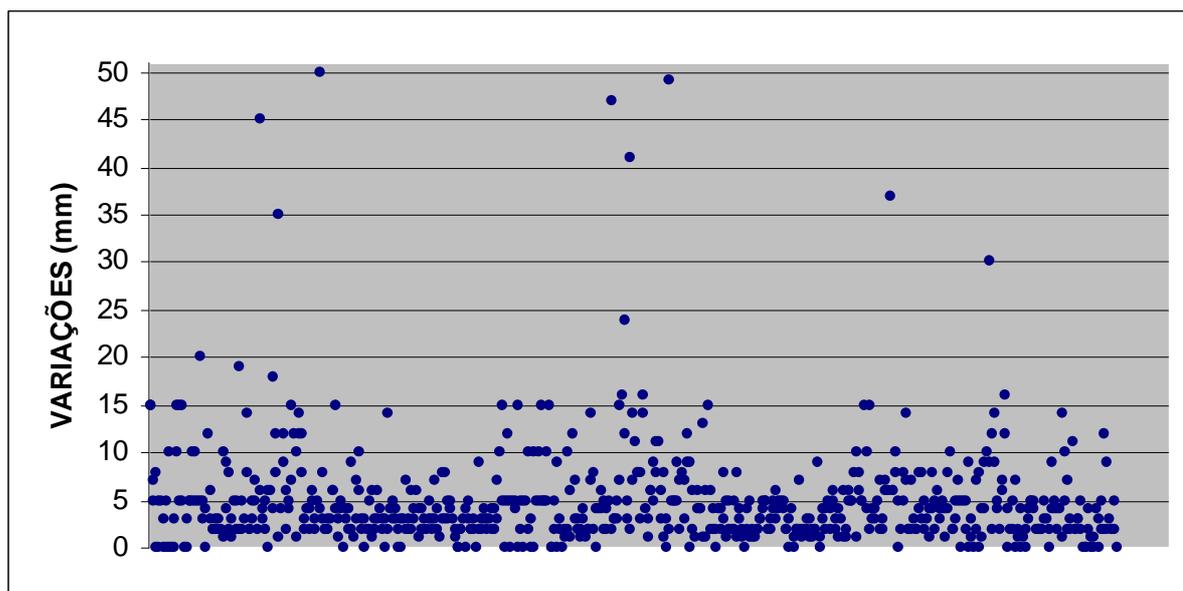
Figura 51 – Gráfico de variações de dimensões dos vãos na elevação

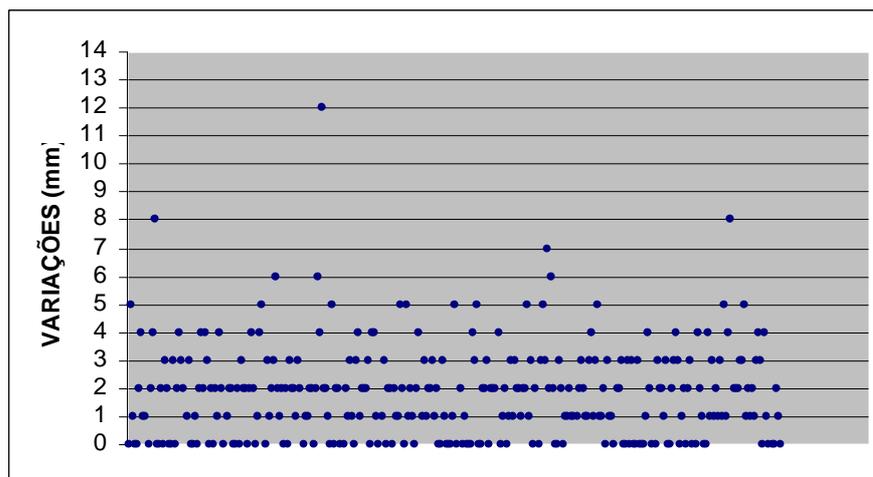
Figura 52 – Gráfico de variações de prumo dos montantes dos vãos
