Avaliação das condições de uso de edifícios corporativos

Monografia apresentada à Escola Politécnica da Universidade de São Paulo como requisito para conclusão do MBA em Gerenciamento de Facilidades

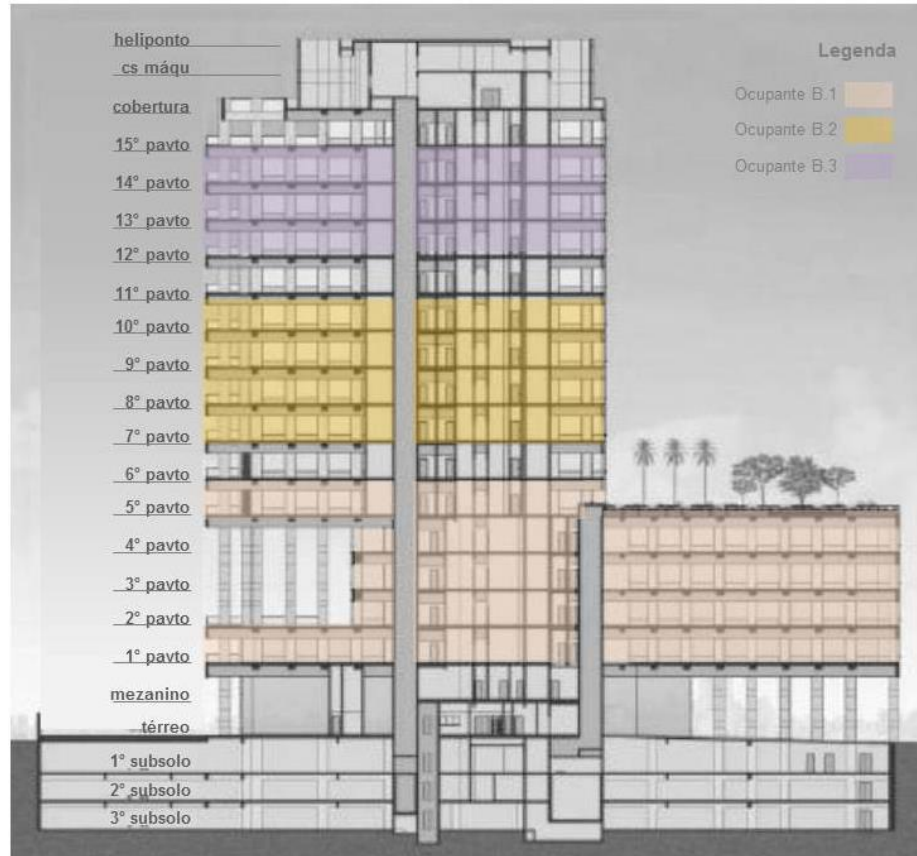
Figura 12 - Stacking Plan (case B)

O *case B* é composta por um edifício de três subsolos, térreo, mezanino, 15 andares locáveis, cobertura, casa de máquinas, e heliponto (Figura 12).

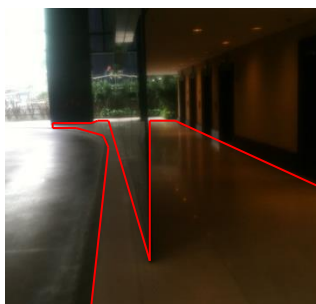
Identificação Foto 2 - Piso interno
Localização Acesso lateral
Irregularidade Piso escorregadio
Grau de risco Crítico

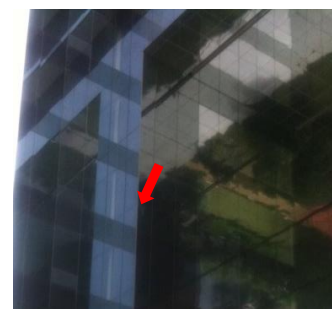
Identificação Foto 3 - Vidro da fachada
Localização Fachada principal
Irregularidade Vidro trincado
Grau de risco Regular

Os *cases A* e *B* apresentaram vidros com trinca na envoltória, do tipo fissura provocada por efeitos térmicos, na qual a variação de temperatura promove movimentação de dilatação ou

contração, promovida pela variação dimensional nos materiais. Foram verificados que a maioria dos vidros trincados foram área região do *shadow box*, tipicamente compostas por vidros e elementos estruturais pintados de preto, configurando mesmo que indesejavelmente o efeito de parede Trombe³⁷. Ao responsável pela gestão técnica, cabe solicitar estudos a especialistas visando minimizar as ocorrências de trincas nos vidros da envoltória.

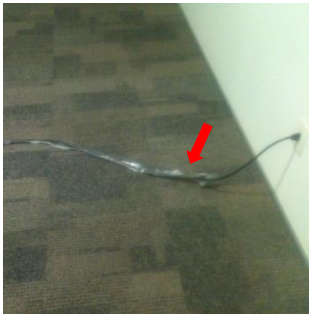
Identificação Foto 4 - Cabeamento exposto
Localização Sala de reunião (mezanino)
Irregularidade Obstáculo
Grau de risco Mínimo

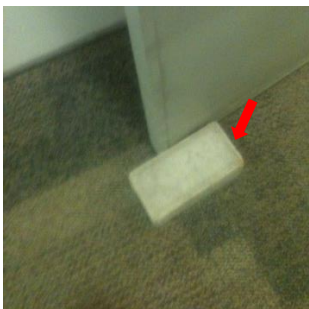
Identificação Foto 5 - Bloco de concreto
Localização Administração (mezanino)
Irregularidade Solução inadequada
Grau de risco Mínimo

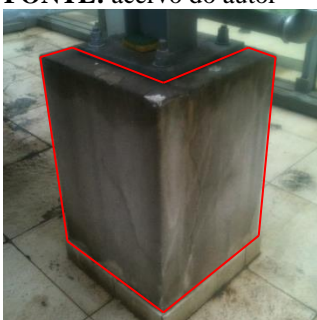
Identificação	Foto 9 – Console de concreto
Localização	Cobertura técnica
Irregularidade	Presença de trincas
Grau de risco	Crítico

No *case B*, foi realizado reforço estrutural na cobertura técnica a fim de acomodar torres de resfriamento para atendimento exclusivo ao Ocupante B.1. O elemento estrutural possui fissura por solicitação à flexão. Ao responsável pela gestão técnica, cabe a consulta ao engenheiro calculista para ação corretiva.

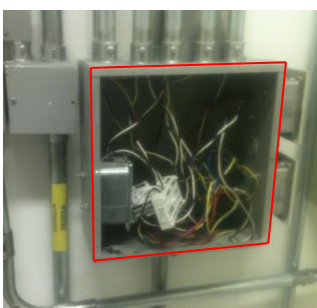
Identificação	Foto 10 - Cabos elétricos
Localização	Área técnica (15º pavimento)
Irregularidade	Desorganização e falta de isolamento
Grau de risco	Crítico

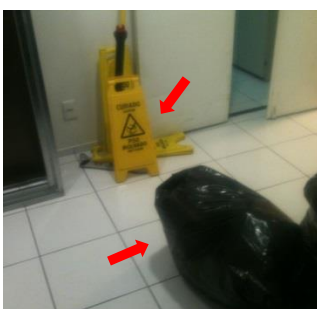
Identificação	Foto 11 - Equipamento/material de limpeza
Localização	Hall de serviço (2º pavimento)
Irregularidade	depósito inadequado
Grau de risco	Crítico

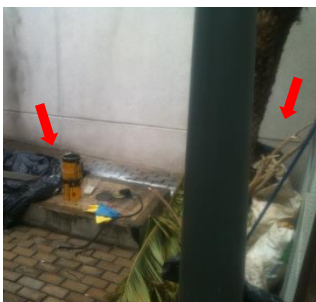
Identificação Foto 16 - Armazenamento de produtos

Irregularidade Local inadequado para armazenamento

Grau de risco Crítico

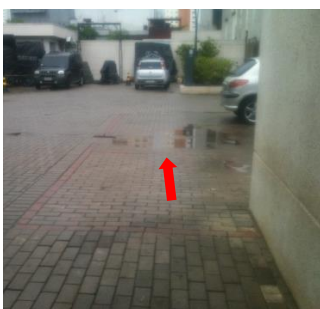
Identificação Foto 17 – pátio externo

Irregularidade empoçamento

Grau de risco Mínimo

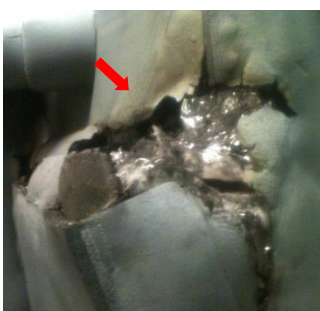
Identificação Foto 18 - Isolação térmica

Irregularidade Rompimento da isolamento térmica

Grau de risco Regular

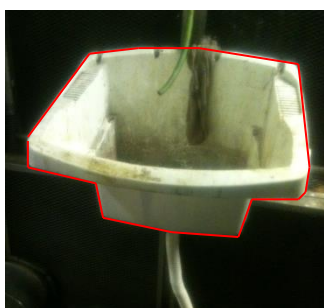
Identificação	Foto 19 - Tanque para limpeza
Localização	Central de água gelada (térreo)
Irregularidade	Infraestrutura improvisada
Grau de risco	Regular

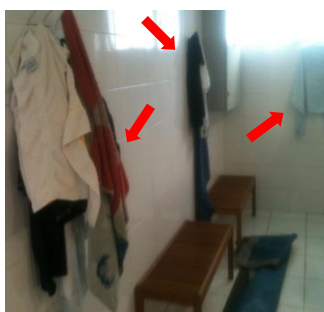
Identificação	Foto 21 - Vestiário masculino
Localização	Edícula (térreo)
Irregularidade	desorganização
Grau de risco	Mínimo

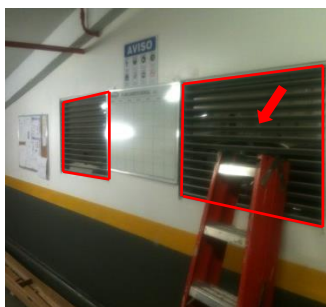
Identificação	Foto 23 - Venezas de ventilação
Localização	Sala de manutenção (3º subsolo)
Irregularidade	Renovação inadequada de ar
Grau de risco	Crítico

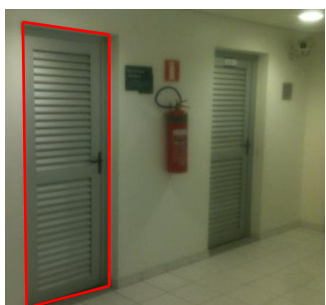
Identificação	Foto 24 - Acesso ao vestiário de funcionário
Localização	Bloco de vestiários e bicicletário (3º subsolo)
Irregularidade	Localização inadequada
Grau de risco	Mínimo

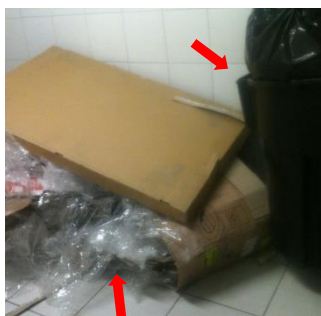
Identificação	Foto 26 - Armazenamento de resíduos
Localização	Abrigo de resíduos sólidos (1º subsolo)
Irregularidade	Desorganização
Grau de risco	Crítico

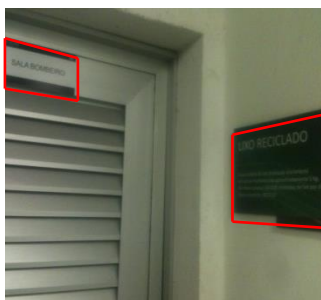
Identificação	Foto 27 - Acesso a sala ocupável
Localização	Sala de bombeiro (1º subsolo)
Irregularidade	Renovação inadequada de ar
Grau de risco	Crítico

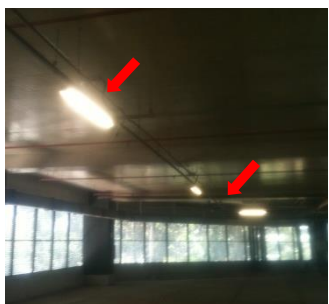
Identificação	Foto 30 - Iluminação da área técnica
Localização	Mezanino
Irregularidade	Permanecida acessa
Grau de risco	Mínimo

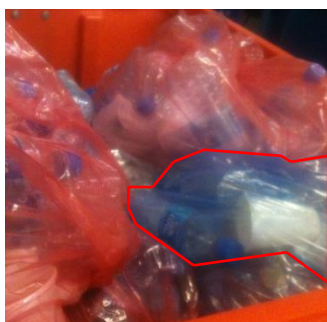
Identificação	Foto 34 - Triagem de resíduos sólidos
Localização	Abrigo de resíduos sólidos (1º subsolo)
Irregularidade	Inadequação na triagem
Grau de risco	Crítico

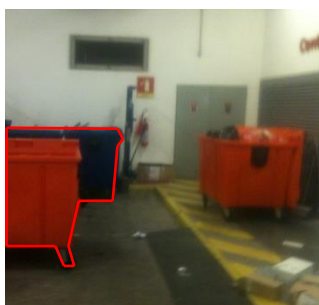
Identificação	Foto 36 - Containers de resíduos sólidos
Localização	Docas (1º subsolo)
Irregularidade	Subdimensionamento espacial
Grau de risco	Regular

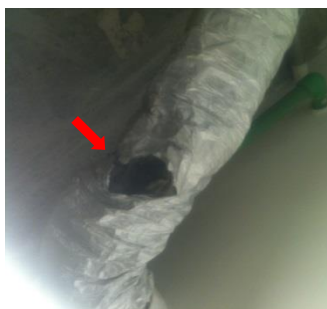
Identificação	Foto 37 - Isolamento térmica
Localização	Docas (1º subsolo)
Irregularidade	Rompimento de isolamento térmica
Grau de risco	Regular

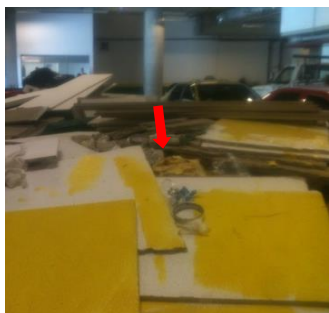
Identificação	Foto 38 - Containers dos resíduos de obra
Localização	Docas (1º subsolo)
Irregularidade	Desadequação na segregação dos materiais
Grau de risco	Crítico

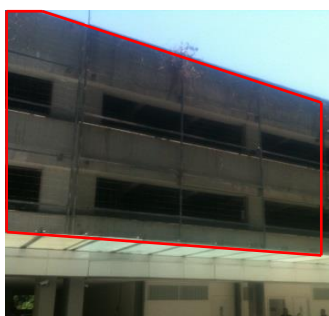
Identificação	Foto 39 - Piso do estacionamento
Localização	Estacionamento (1º subsolo)
Irregularidade	Presença de trinca
Grau de risco	Regular

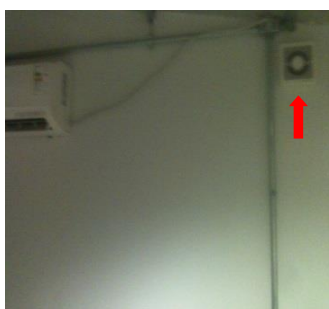
Identificação	Foto 41 - Tomada de ar externo
Localização	Sala treinamento/descanso (limpeza)
Irregularidade	Desadequação de renovação de ar
Grau de risco	Crítico

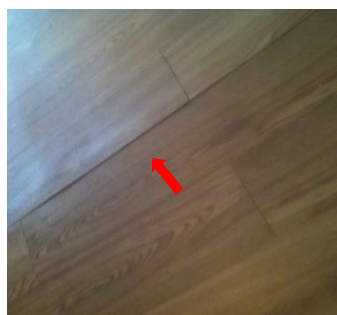
Identificação	Foto 43 - Piso laminado de madeira
Localização	Restaurante (8º andar)
Irregularidade	Dilatação do piso
Grau de risco	Regular

No *case E*, há piso em laminado de madeira que é riscado com facilidade pelas cadeiras com base metálica circular central. Além disso, os assentos das cadeiras “formiga” estão com fortes danos devido à necessidade de empilhamento dessas cadeiras, que têm parafusos protuberantes na face posterior, para transformação do restaurante em auditório. Ainda no *case E*, foram especificadas luminárias grandes de sobrepor que necessitam de isolamento da área para atividades simples como uma troca de lâmpada, devido às manobras necessárias para a retirada da cúpula da luminária. Ao responsável pela gestão de espaços, sugere-se intervir pontualmente na área de restaurante/auditório de forma a minimizar riscos no piso laminado, cadeiras empilháveis de madeira e luminárias.

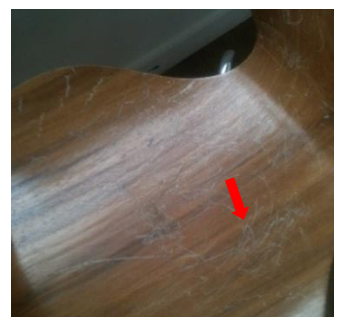
Identificação	Foto 45 - Cadeira "Formiga"
Localização	Restaurante (8º andar)
Irregularidade	Mobiliário riscado
Grau de risco	Mínimo
