**Manutenção em estruturas de concreto armado baseado no conceito de
manutenção centrada em confiabilidade**

Monografia apresentada à Escola
Politécnica da Universidade de São Paulo
para obtenção do título de Especialista em
Gerenciamento de Facilidades – MBA/
USP.

Área de Concentração: Construção Civil

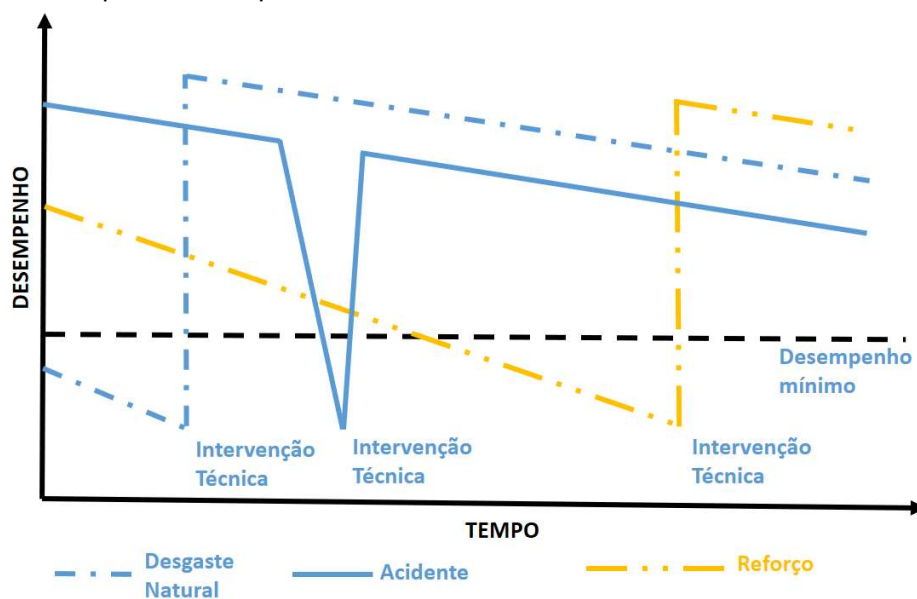
Figura 2.4 - Desempenho x Tempo

No entanto, ao longo do tempo, independente das interferências técnicas que ocorram, os materiais se deterioram, sendo necessário a intervenção da manutenção destes componentes, conforme gráfico da figura 2.4.

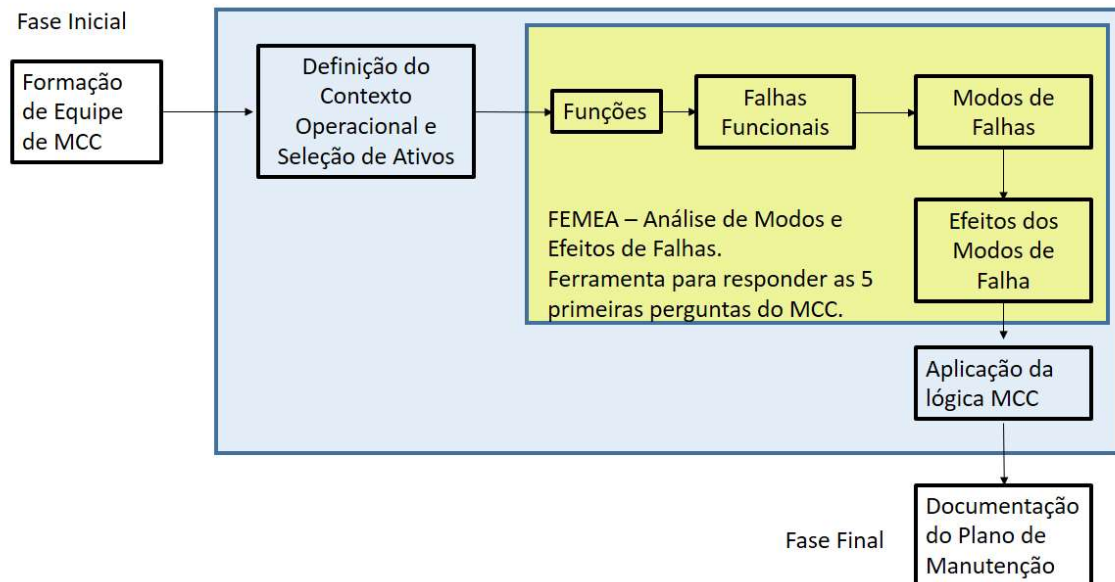
Figura 3.1 - Processo de Implantação de MCC

conjunto de tarefas aplicáveis e eficazes baseado em considerações de segurança e economia e na fase final documenta o plano de manutenção, como demonstrado na figura 3.1 (et all. Marquez, 2009)

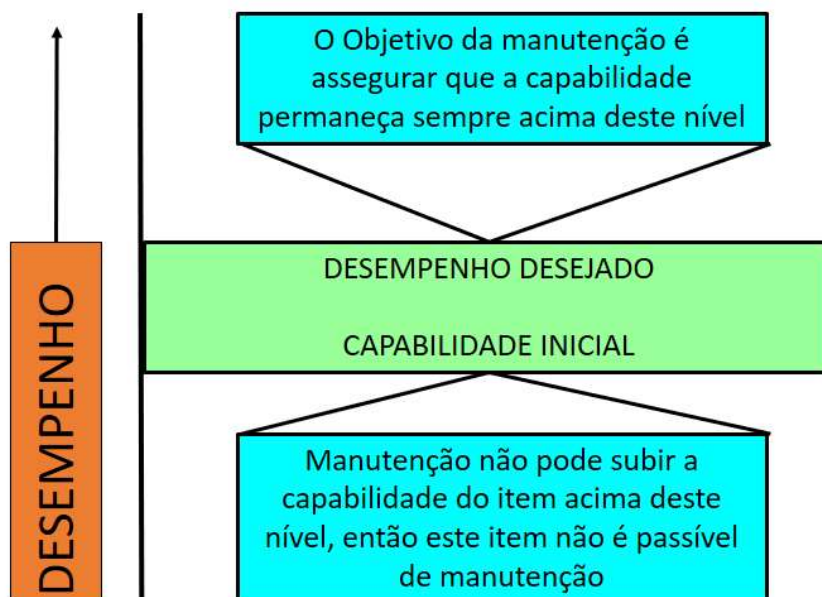
Figura 3.2 – Uma situação não passível de manutenção

E o objetivo do programa de manutenção é assegurar que a execução da manutenção permaneça sempre acima do desempenho desejado e abaixo da capacidade inicial, caso contrário este item não é passível de manutenção, segundo demonstrado na figura 3.2.

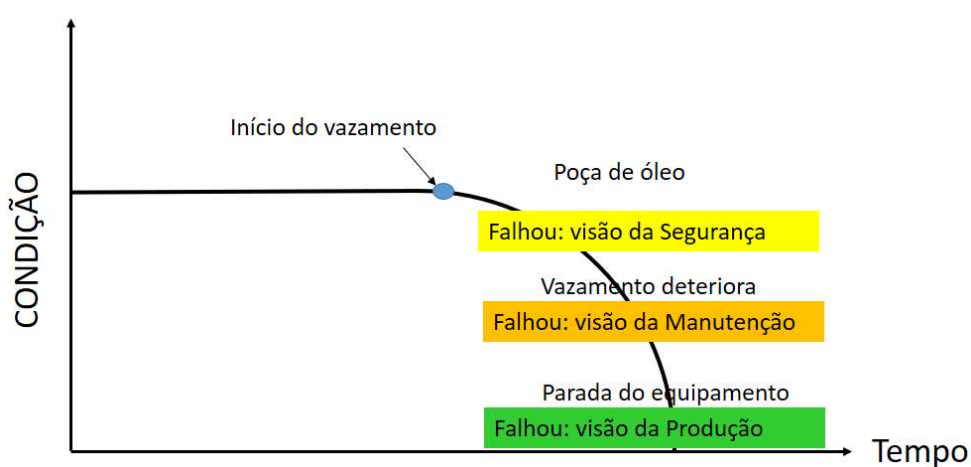
Figura 3.4 - Visões diferentes sobre a falha

Porque o principal decisor que define se é paralisação ou interrupção é o “usuário”, que muitas vezes decidem por si mesmo segundo o que entende, expondo a definição em várias frentes, por exemplo vazamento de óleo de equipamento conforme demonstrado na figura 3.4.

Quando detectado o vazamento de óleo no chão cada setor interpreta o problema de acordo com a sua visão, para a área de segurança a visão é que há risco eminente de acontecer algum acidente no local, enquanto que na visão da manutenção a falha pode ter ocorrido devido a um consumo excessivo de óleo num longo período e a equipe de produção interpreta como equipamento com possibilidade de paralisação.

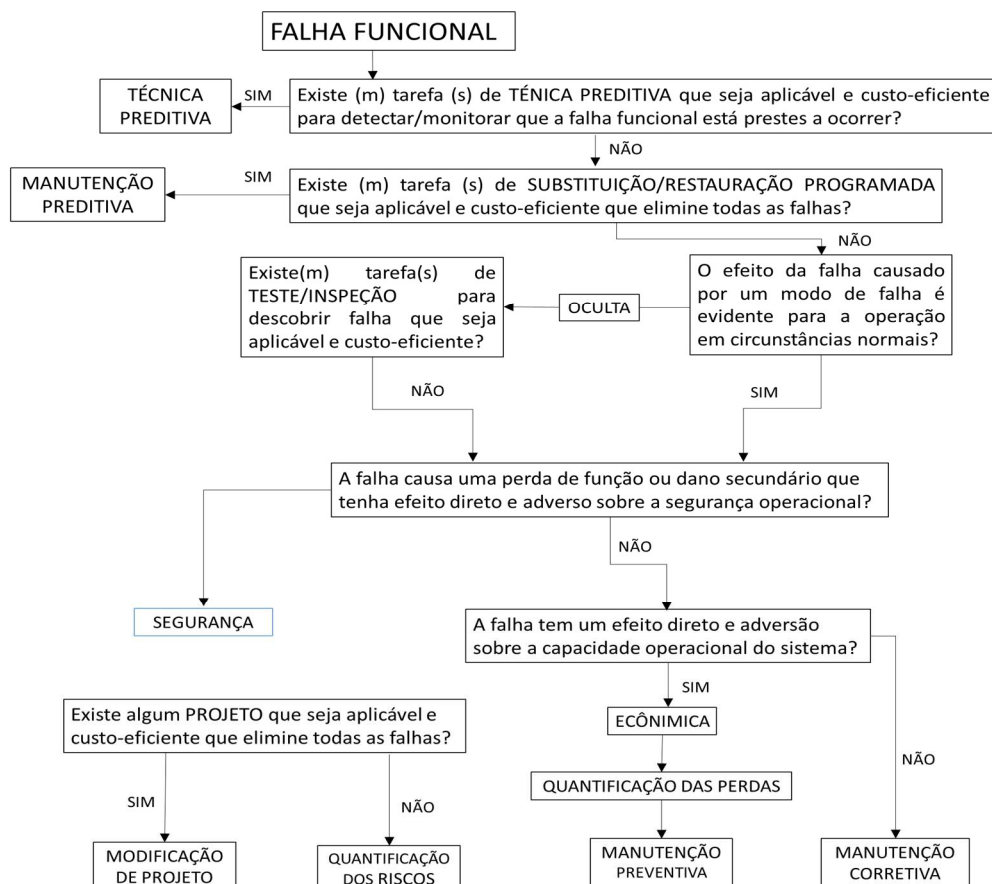
E para cada tipo de falha foi desenvolvido sequencias de novos questionamentos através de diagramas de decisão que definirão o tipo de manutenção adequado a falha identificada e ilustrado por fluxos de decisão conforme demonstrado nas figuras de 3.8 até 3.11.

Figura 3.8 - Fluxograma de determinação do tipo de manutenção do efeito de falha segurança.

Figura 3.9 - Fluxograma de determinação do tipo de manutenção do efeito da falha oculta.

Figura 3.10 - Fluxograma de determinação do tipo de manutenção do efeito da falha operacional econômica.

Figura 3.11 - Fluxograma de determinação do tipo de manutenção do efeito da falha funcional.

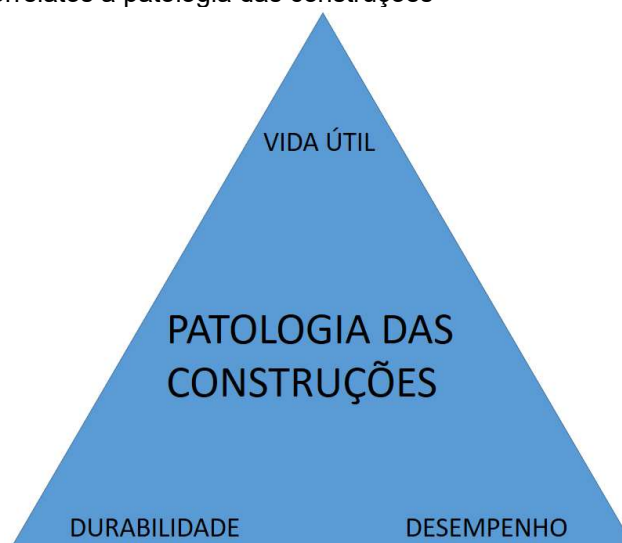
Figura 4.1 - Conceitos gerais correlatos à patologia das construções

A formação das patologias está diretamente interligada a durabilidade, ou seja, a qualidade dos materiais empregados que compõe a estrutura de concreto e o desempenho ao longo do tempo está relacionado ao atendimento as necessidades dos usuários e o fim para o qual foi projetado, conforme figura 4.1, que juntos atrelados a uma política de manutenção garantem o prolongamento da vida útil da estrutura até o fim da sua vida útil de serviço, conforme demonstrado na figura 4.2.

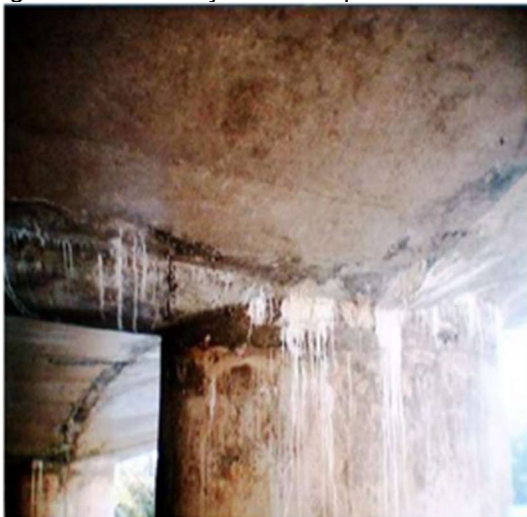
Figura 4.4 - Lixiviação de compostos hidratados

A lixiviação por si só não apresenta problemas patológicos apenas estético, que quando interagido com outras patologias são prejudiciais a estrutura e apresentam as seguintes manifestações patológicas, tais como: manchas esbranquiçadas na superfície, eflorescência podendo chegar a estalactites e aumento de porosidade interna do concreto, como ilustrado na figura 4.4.

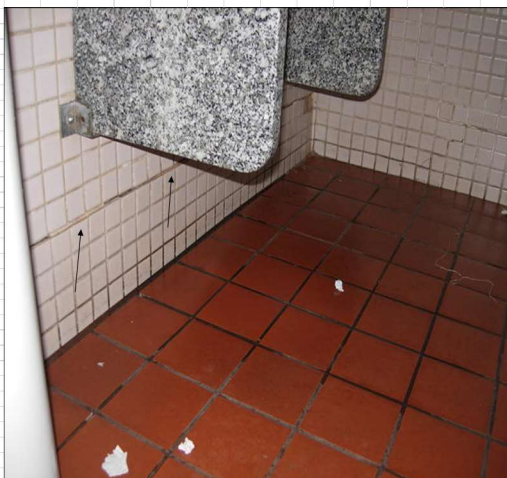
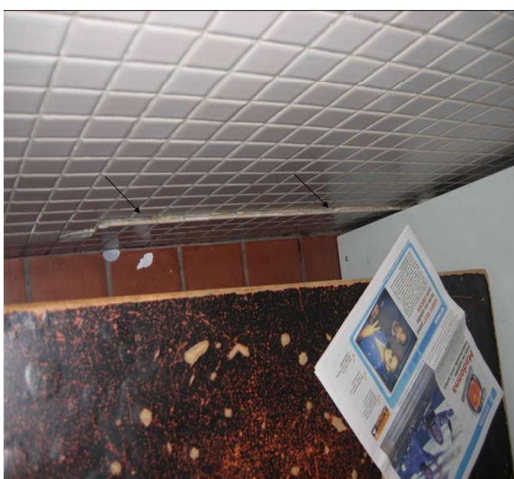
FOTO Nº 22 - 2 - Detalhe de revestimento cerâmico. Infiltração acentuada pela abertura entre juntas do azulejo.

FOTO Nº 22 - 3 - Abertura no revestimento cerâmico da parede - infiltração acentuada com risco à segurança dos usuários devida à cabine elétrica (sala contígua) sujeita à empoçamentos.

Infiltração acentuada pelas aberturas entre revestimentos cerâmicos.

Verificar causas da infiltração.

Necessidade de identificação das causas e da origem das infiltrações que ocasiona passagem de água para a cabine elétrica primária e secundária (sala contígua), formando poças de água - RISCO DE SEGURANÇA A USUÁRIOS (choque elétrico).
