**COMPATIBILIZAÇÃO DE PROJETOS:  
OS PRINCIPAIS IMPACTOS EM UMA AMPLIAÇÃO E REFORMA HOSPITALAR**

Monografia apresentada à Escola Politécnica da  
Universidade de São Paulo para obtenção do  
título de Especialista em Gestão de projetos na  
Construção Civil.

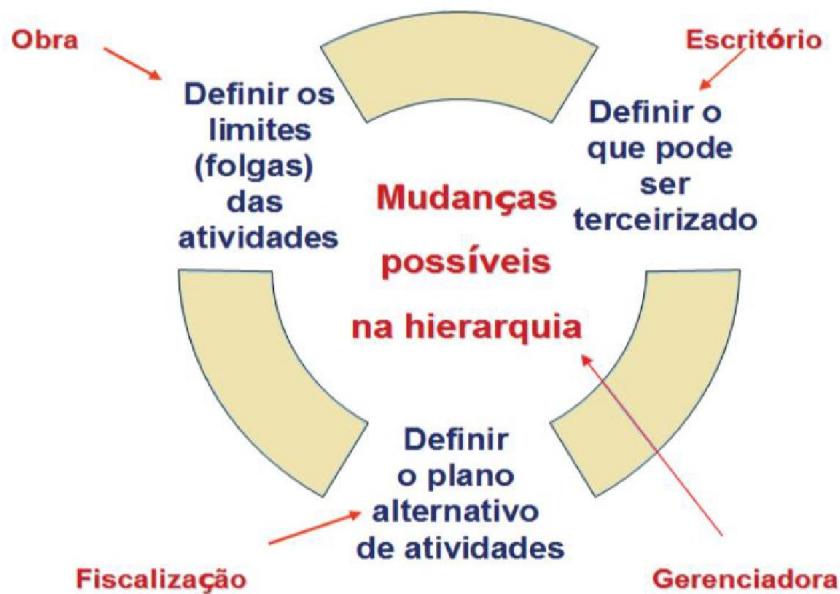
Figura 3 - Proposta para definição dos papéis das equipes envolvidas.

- d. **Papéis e responsabilidades:** são definidos os papéis de cada setor envolvido, tais como: o escritório definirá a execução, a obra fará a programação da execução e a fiscalização se posicionará quanto às necessidades de gerir as alternativas, conforme proposto na figura 3. O grande benefício de se ter papéis e responsabilidades bem definidos é evitar que existam determinadas tarefas sem suas respectivas atribuições ou, ainda, que existam responsabilidades conflitantes no projeto.

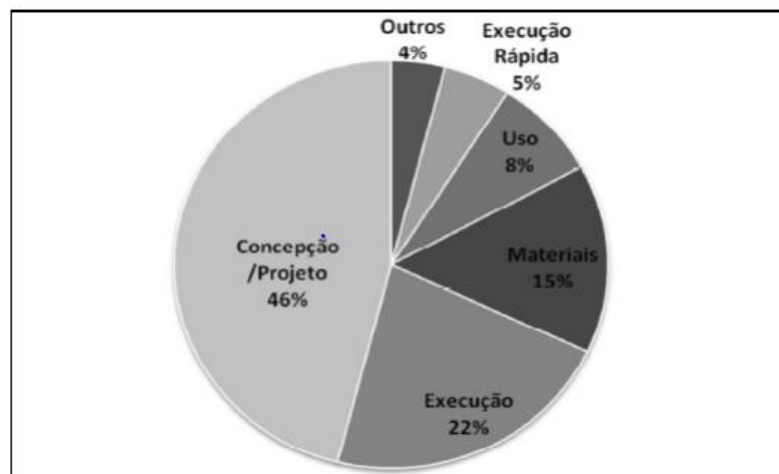
Figura 6 - Origem das patologias na construção civil

Como já era esperado, as principais causas das patologias nascem na concepção do projeto, como mostrado na figura 6, muito por conta de não haver o gerenciamento eficaz em todas as fases do empreendimento.

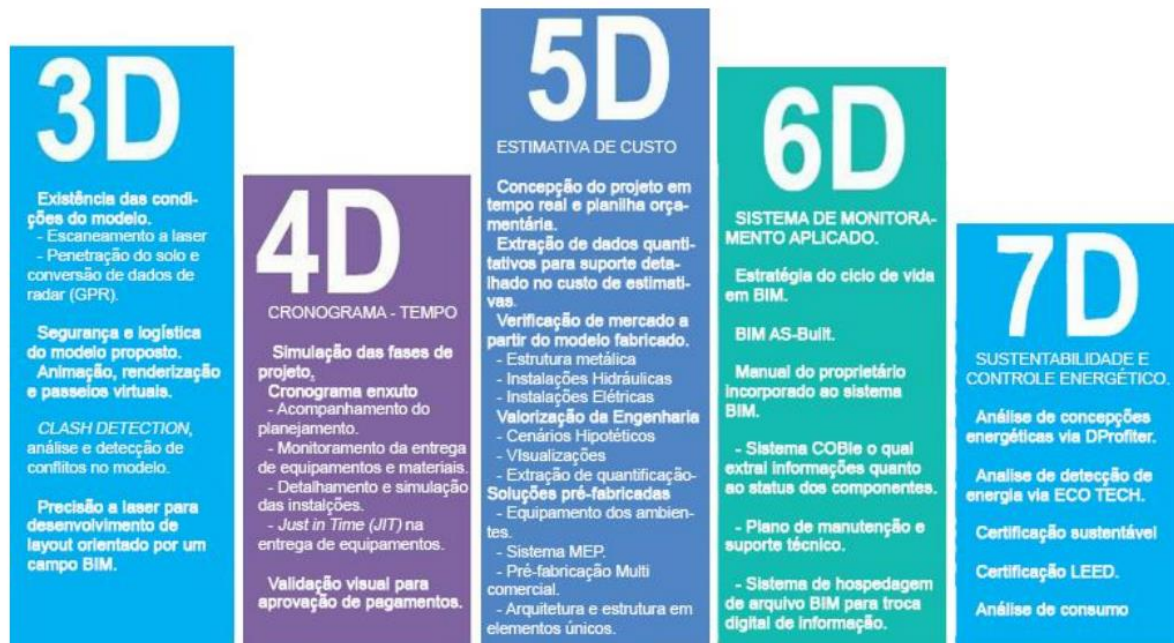
*Figura 10 - Os diversos níveis D do BIM – Adaptado.*

Analisando-se os modelos acima, percebe-se que quanto maior o nível, maior será o detalhamento das informações colhidas e analisadas sobre a edificação, conforme figura10:

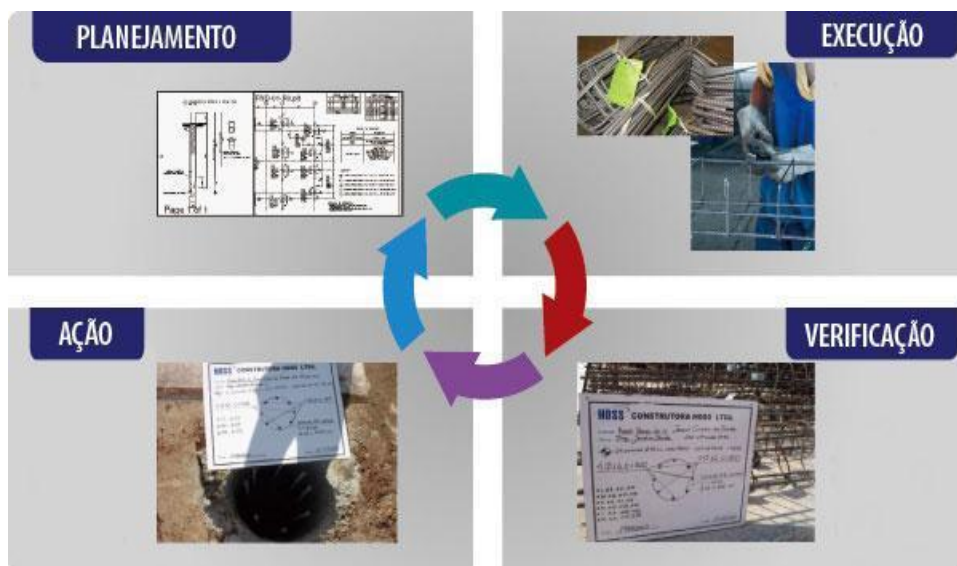
*Figura 17 - Ciclo PDCA.*

- Planejamento (**P**lan): etapa de planejamento do trabalho que será realizado;
- Execução (**D**o): executar o trabalho que foi planejado na etapa anterior;
- Verificação (**C**heck): medição e avaliação do trabalho realizado, analisando a diferença entre o resultado final com o que havia sido planejado;
- Ação (**A**ct): aplicar correções para diminuir a diferença entre o trabalho planejado e o realizado, caso as metas não tenham sido atingidas. Se não houver divergência entre o planejamento e a execução, então o plano aplicado será adotado como padrão.

As atividades desempenhadas na engenharia civil utilizam processos para obtenção de resultados específicos que, em conjunto e articulados, cumprirão objetivos mais amplos. O ciclo

PDCA, ilustrado na figura 17, é importante nesse sentido, pois possibilita a análise constante dos processos utilizados e mapeamento de pontos a serem melhorados.

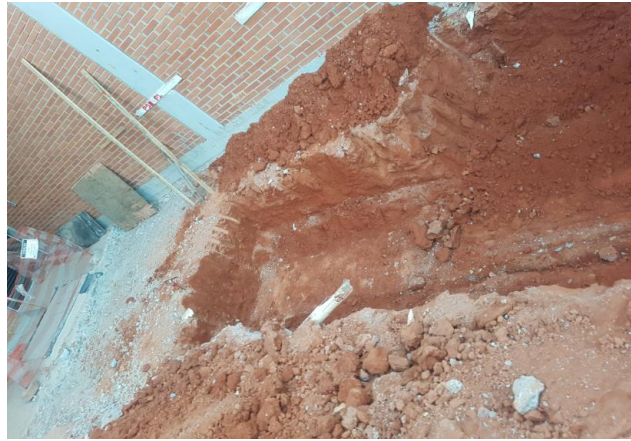
*Figura 25 - Envelopamento das instalações elétricas.*

Com a escavação dos blocos do eixo 20 ao 19, foi encontrada uma camada de concreto, conforme figura 25. Por desconhecimento do que se tratava pela construtora, e por causar

Os fiscais pesquisaram nos arquivos e projetos anteriores e identificaram que se tratava de um envelopamento de instalações elétricas de 240 KVA, que saia da subestação ao lado e alimentava o prédio da farmácia, centro cirúrgico e refeitório que estavam em funcionamento, conforme localização indicada na figura 26. Os fiscais acionaram o topógrafo para conferir o posicionamento do envelopamento e documentar no projeto a interferência observada.

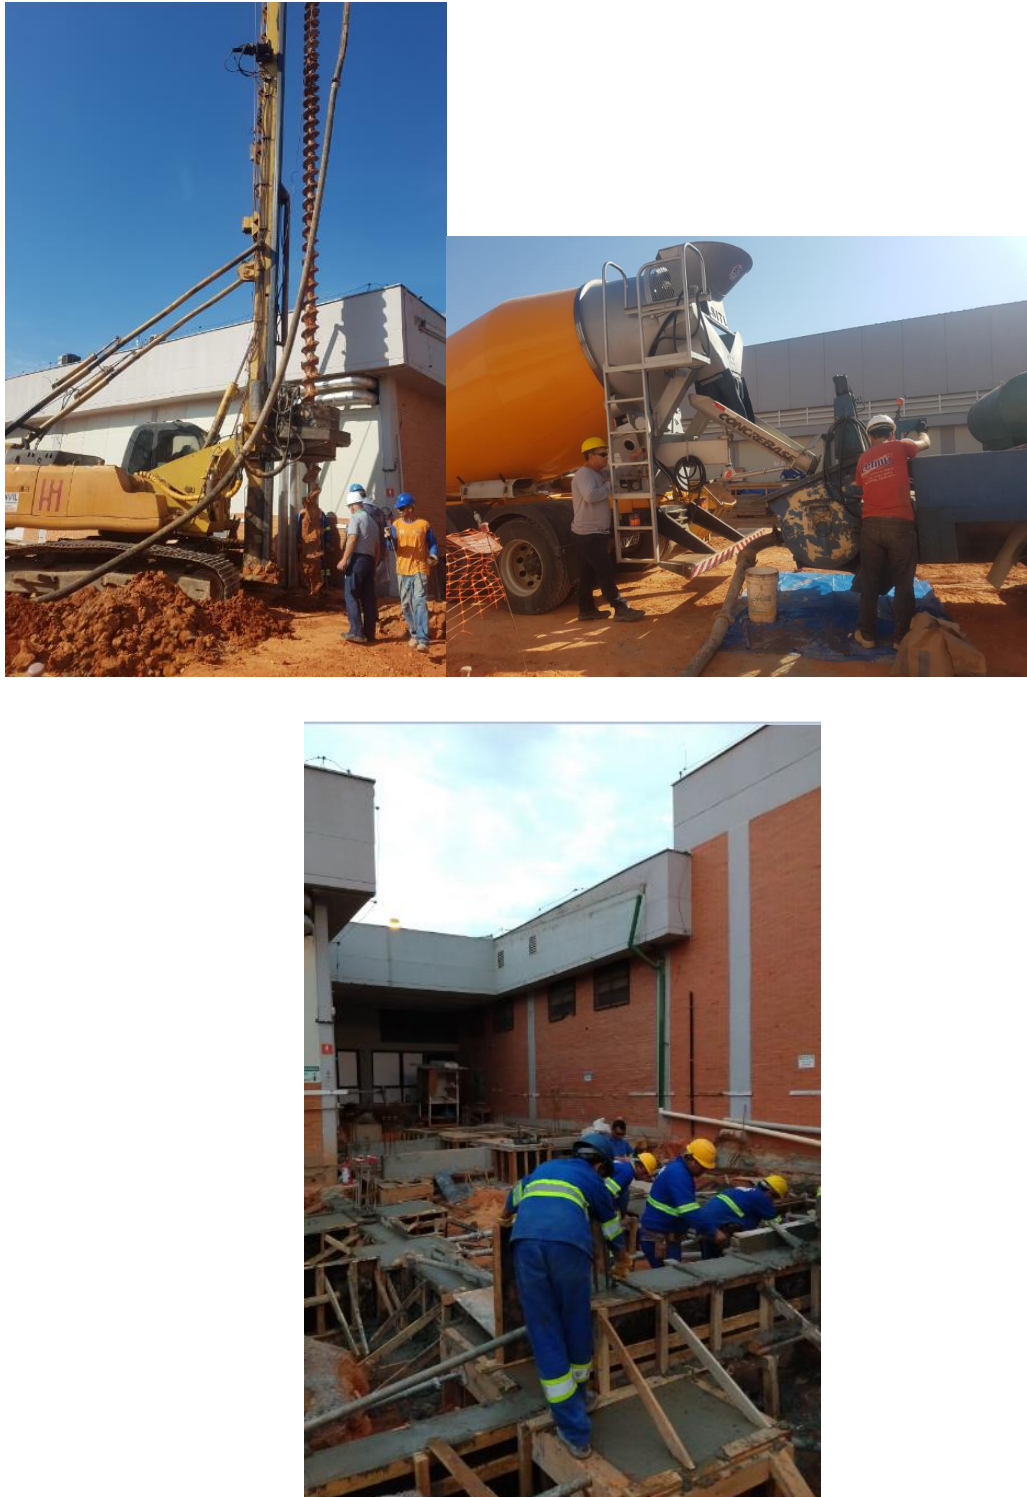
*Figura 30 - Fotos in loco.*

O cliente achou necessário a vinda o topógrafo e engenheiro eletricista para sondar o terreno e analisar as interferências entre a subestação e a fiação que atendiam os diversos setores do prédio existente para que, somente depois destas análises, enviasse as informações para o engenheiro estrutural. Neste caso, é possível se verificar perda de tempo, uma vez que foi necessário aguardar a resposta para que o serviço pudesse prosseguir, conforme figura 30.

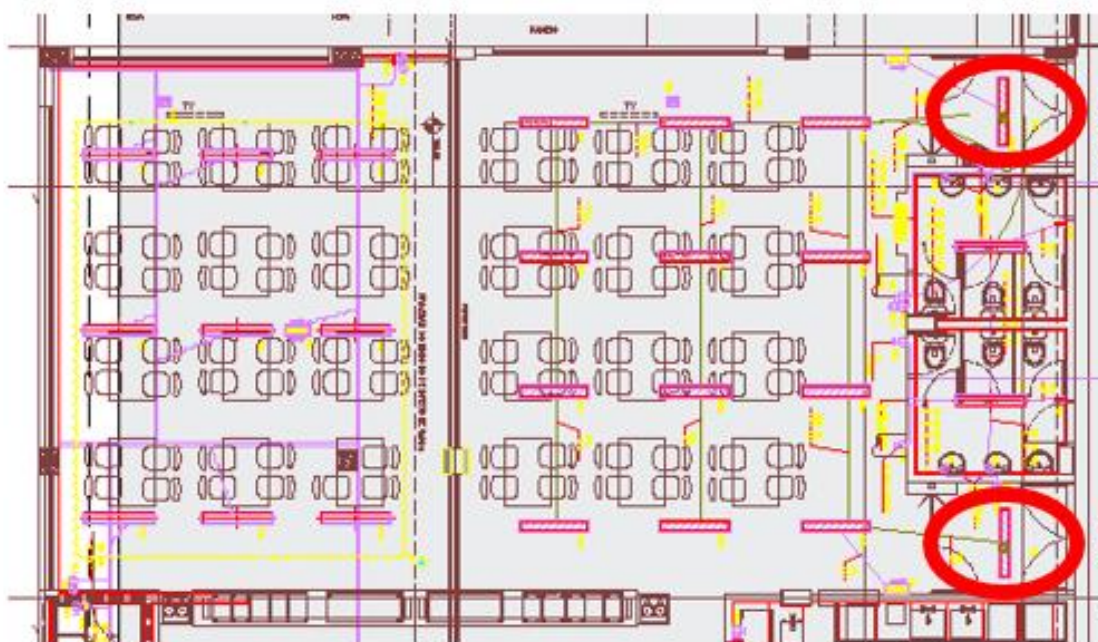
*Figura 41 - Projeto modificado pela construtora para aprovação do cliente.*

Como perda observada, houve perda de 3 dias para aprovação e realocação das luminárias para a posição correta.
