**Assistência técnica: uma fonte de melhoria para gestão da produção de edifícios**

São Paulo  
Fevereiro de 2021

Monografia apresentada à Escola Politécnica da  
Universidade de São Paulo para obtenção do  
título de pós-graduação *lato-sensu* em  
Tecnologia e Gestão na Produção de Edifícios

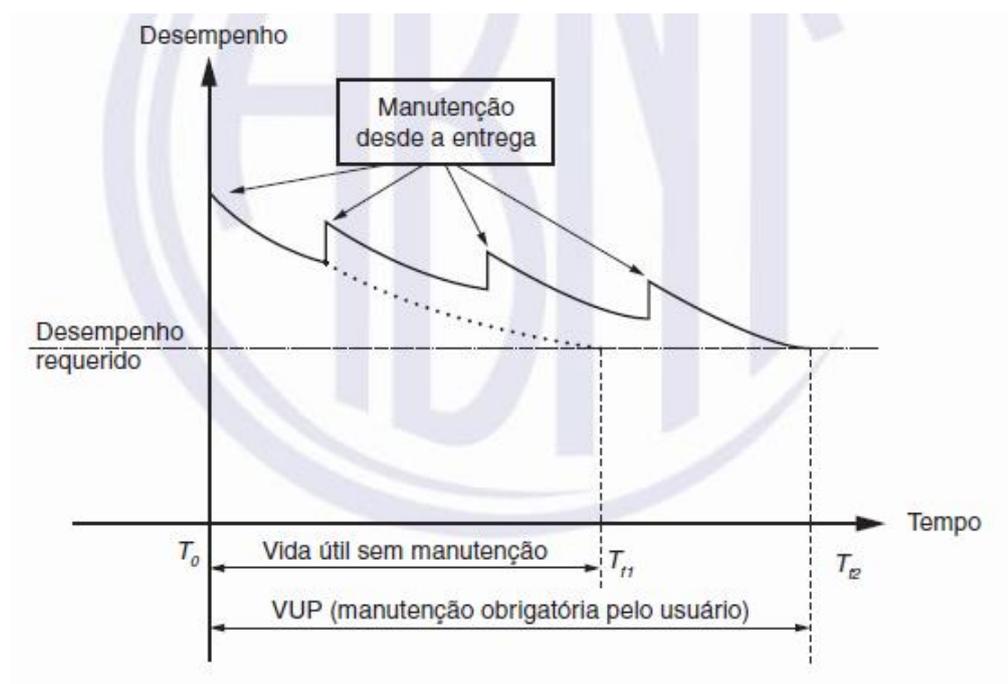
Figura 2 - Desempenho x Tempo

Dessa forma, segundo a NBR 15575:2013 – Parte 1, a vida útil pode ser prolongada com as ações de manutenção, conforme gráfico representado na Figura 2.

A referida norma estabelece que o responsável por estabelecer a VUP deve definir quais as ações de manutenção necessárias para garantir o seu atendimento e destaca a importância de se realizar integralmente essas ações de manutenções pelo usuário. Pois em caso de não

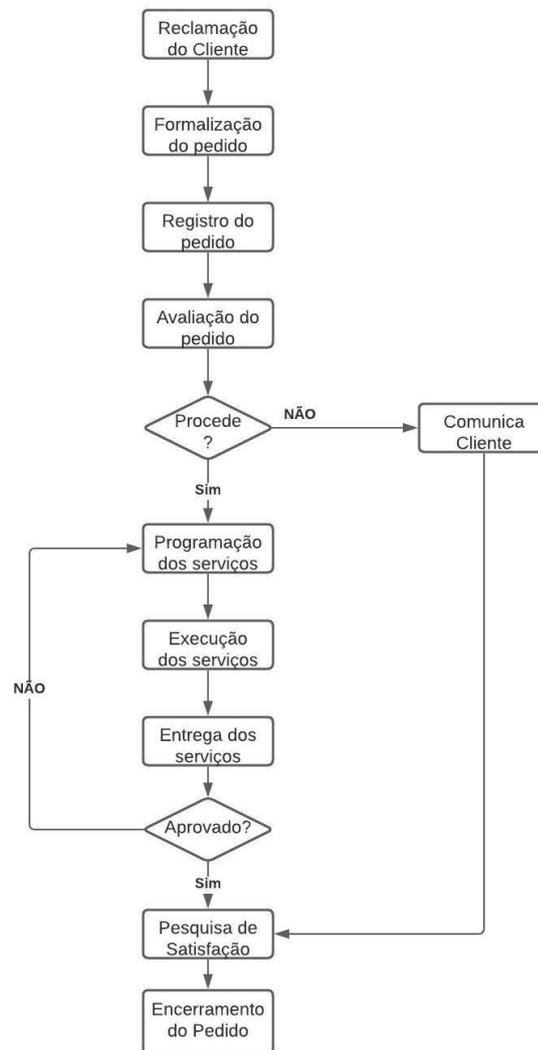
Figura 3 - Fluxograma (Processo de Assistência Técnica)

Cavalcanti (2012) propôs um fluxograma (Figura 3) para ilustrar essa rotina de formalização, registro, avaliação do pedido, programação, execução e entrega dos serviços e por fim, satisfação ao atendimento.

Esse fluxograma é semelhante ao apresentado por Cavalcanti (2012), ilustrado na Figura 3. Porém há algumas diferenças, por exemplo, na empresa estudada há o tratamento da condição “Procede?” em duas ocasiões: no primeiro momento em que a solicitação é avaliada antes da

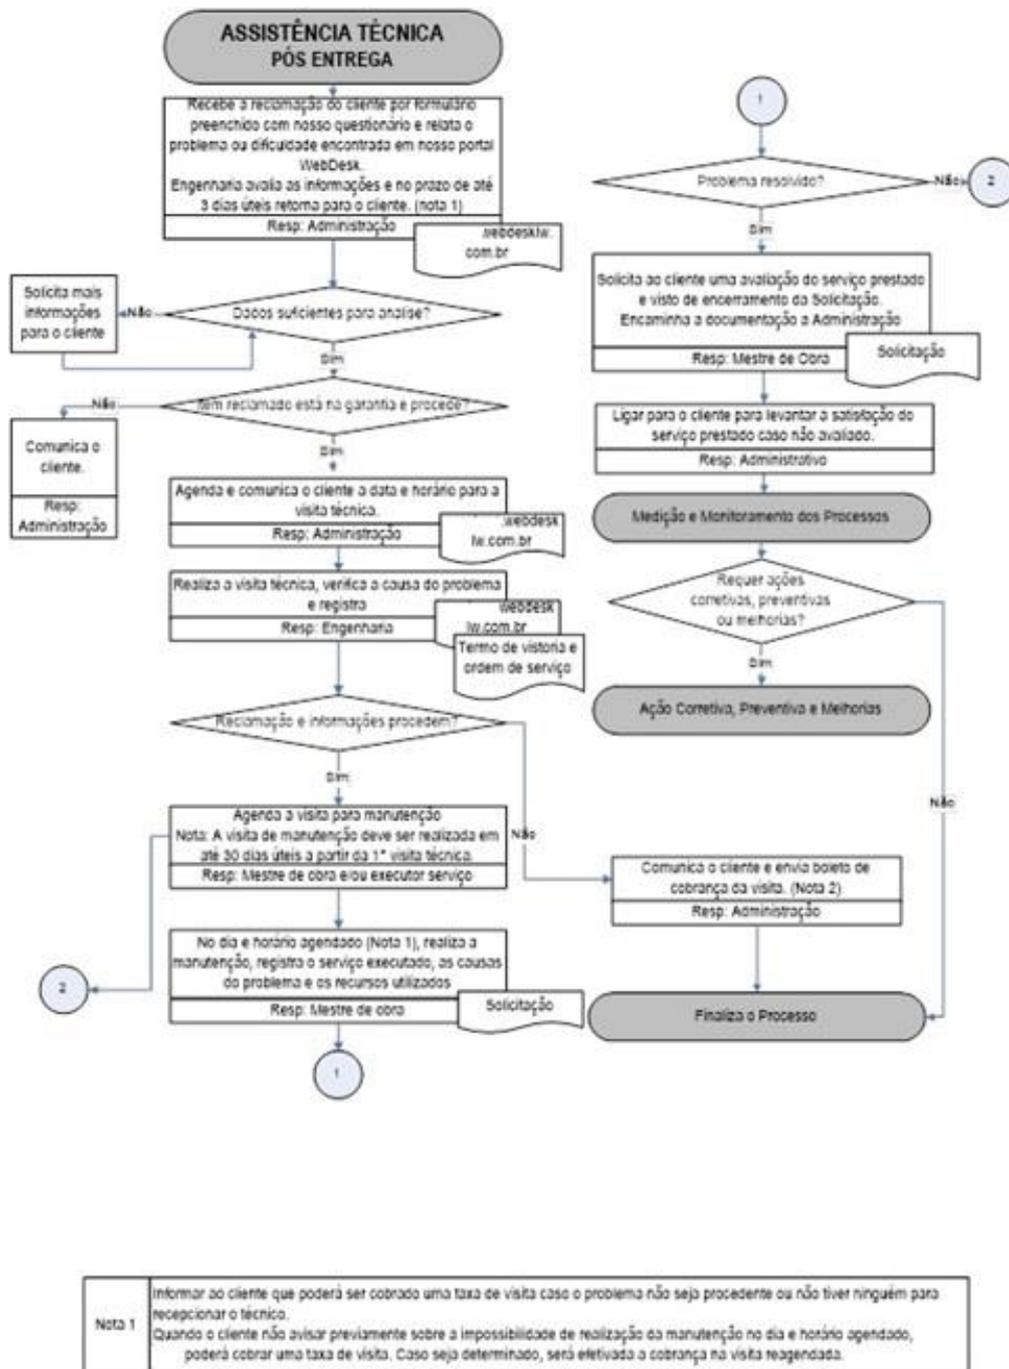
Figura 6 - Fluxograma de atendimento pelo setor de Assistência Técnica da empresa

A mesma possui um procedimento de Assistência Técnica, ilustrado na Figura 6.

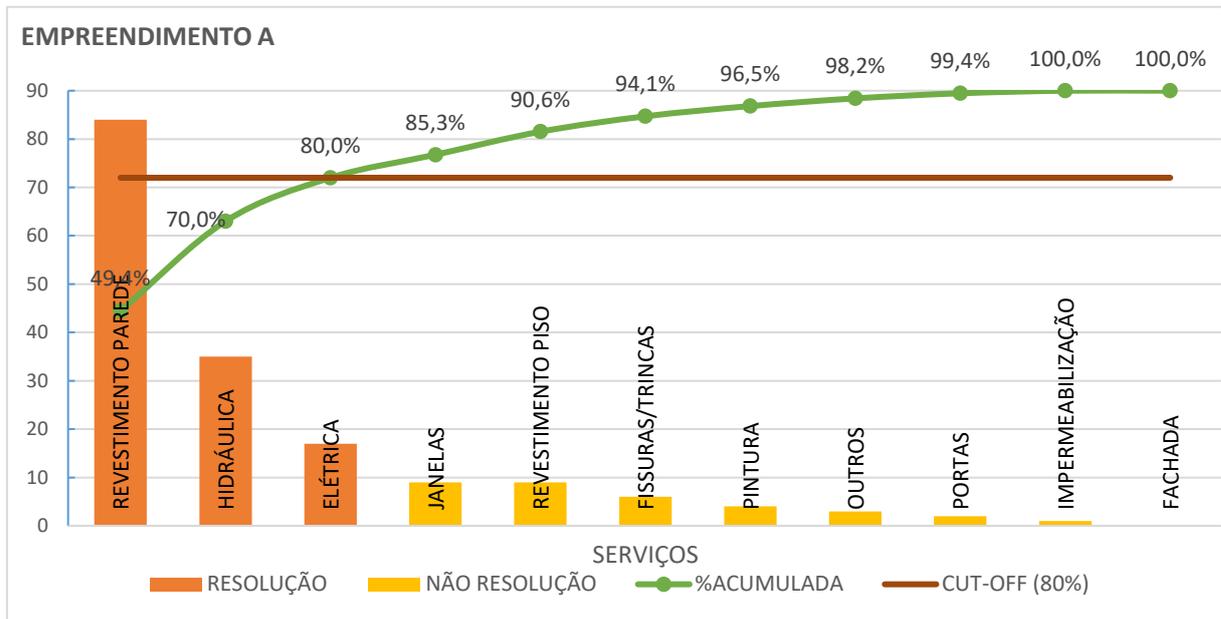
Figura 8 - Gráfico de Pareto das assistências técnicas procedentes - Empreendimento A

O empreendimento A conta com 170 solicitações procedentes correspondentes ao período de 2016 a 2020. Todas as solicitações desse empreendimento estão presentes no portal *online* de atendimento ao cliente. A seguir tem-se o Gráfico de Pareto desse empreendimento (Figura 8).

Esse levantamento dos dados presente no gráfico e tabulados na Tabela 5 constata que 80% das solicitações procedentes correspondem a apenas 3 (três) grupos de serviços: 49,4% revestimento de parede, 20,6% hidráulica e 10% elétrica.

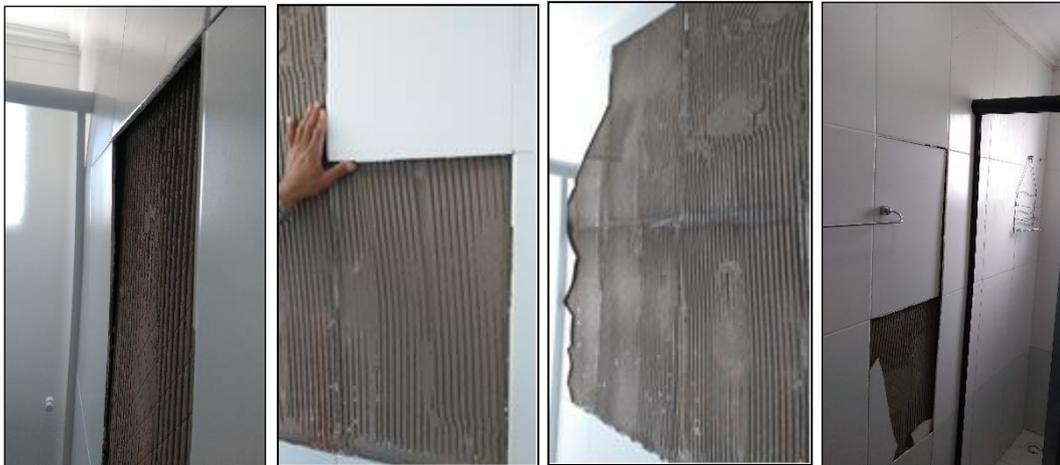
O serviço de maior porcentagem de ocorrência para esse empreendimento foi o de revestimento de parede, que engloba os itens relacionados a revestimento cerâmico, rejunte e gesso. A manifestação patológica predominante foi o destacamento cerâmico interno nas paredes de banheiros, cozinhas e lavanderias, conforme Figura 9. E que começou a ser evidenciado, aproximadamente, 2,5 anos após a entrega ao cliente.

Figura 9 - Destacamento cerâmico em paredes internas

A empresa organizou um estudo com a colaboração de diversos agentes ligados ao serviço de revestimento cerâmico – empresa responsável pela execução, fornecedor de argamassa, fornecedor de revestimento cerâmico e sua equipe técnica – e registrou as informações no Relatório de Análise de Melhoria de Processos, que é uma das ferramentas utilizadas como forma de retroalimentação de informações dentro dos processos (Figura 10) e que foi implantado no sistema de gestão da qualidade no ano de 2019 por esta autora. Antes desse relatório, a retroalimentação dos dados da assistência técnica não era realizada de forma direta.

Foram levantadas as principais causas do destacamento cerâmico, realizados ensaios e alterações em documentos como a instrução de trabalho do serviço, elaborado plano de ação para minimizar o transtorno aos clientes, entre outros. Essa manifestação patológica é considerada, pela equipe técnica da empresa, de alto custo para a assistência técnica e de grande impacto para os clientes.

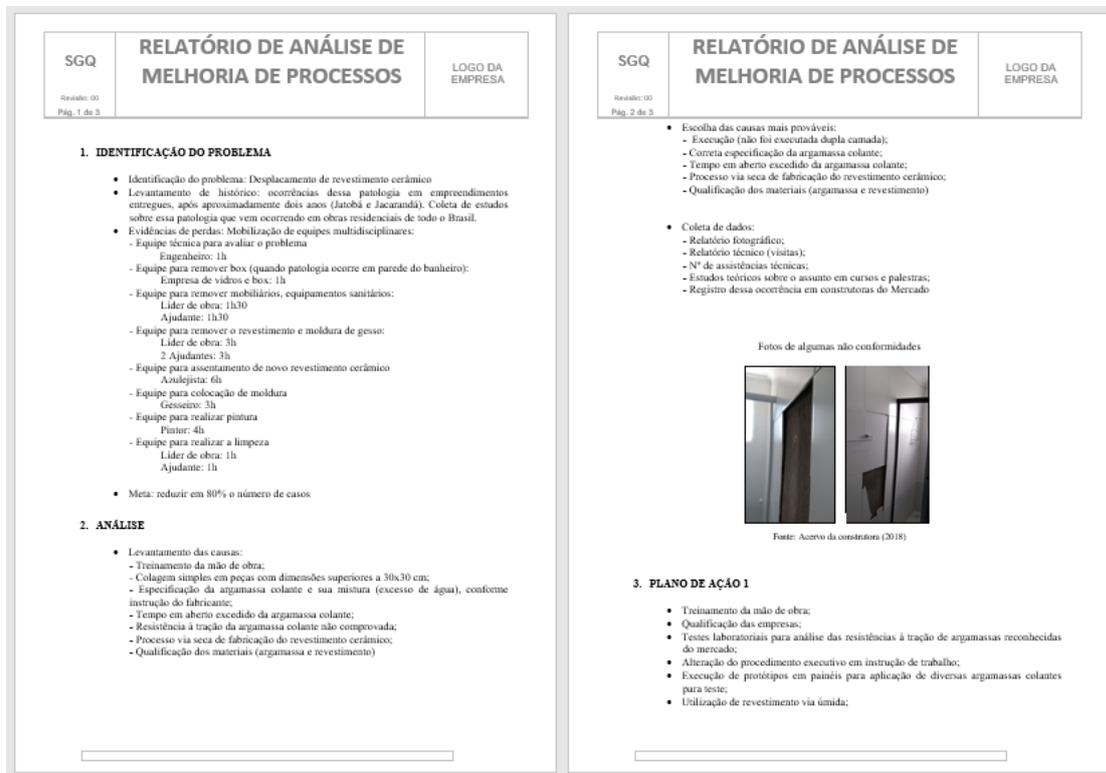
Figura 10 - Relatório elaborado pela empresa (destacamento cerâmico)

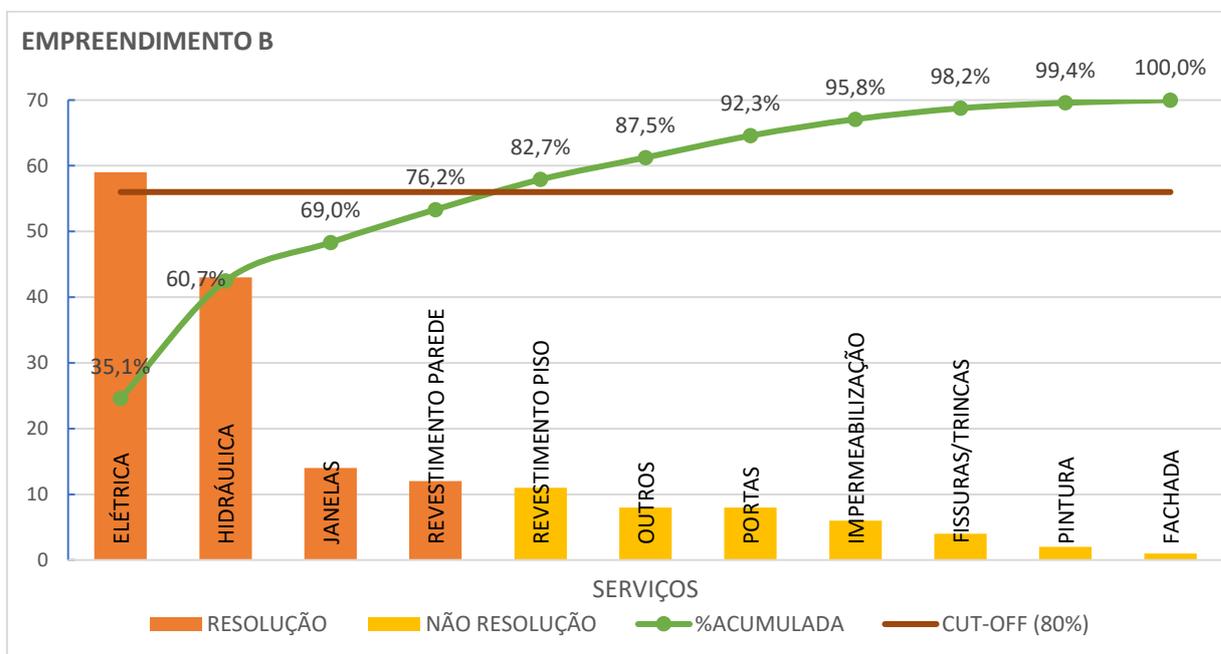
Figura 11- Gráfico de Pareto das assistências técnicas procedentes – Empreendimento B

O empreendimento B tem características bem semelhantes às do empreendimento A, ambos são edifícios de 15 pavimentos com total de 90 unidades habitacionais; a diferença está na área comum de cada um. O empreendimento B, de 2017 a 2020, recebeu 168 solicitações de assistências técnicas procedentes, quantidade praticamente igual ao empreendimento A (total de 170 solicitações). A seguir tem-se o Gráfico de Pareto para esse empreendimento (Figura 11).

Os grupos de serviços que tiveram maior frequência de ocorrência, correspondendo a 76,2 % foram 4 (quatro) serviços: 35,1% elétrica, 25,6% hidráulica, 8,3% janelas e 7,1% revestimento de parede, conforme exposto na Tabela 6. Elétrica e hidráulica com porcentagens somadas correspondem a mais 60% das solicitações de assistência técnica do empreendimento B. É importante analisar quais itens desses serviços foram os problemas reclamados pelos clientes, visto que são serviços frequentes de reclamação.

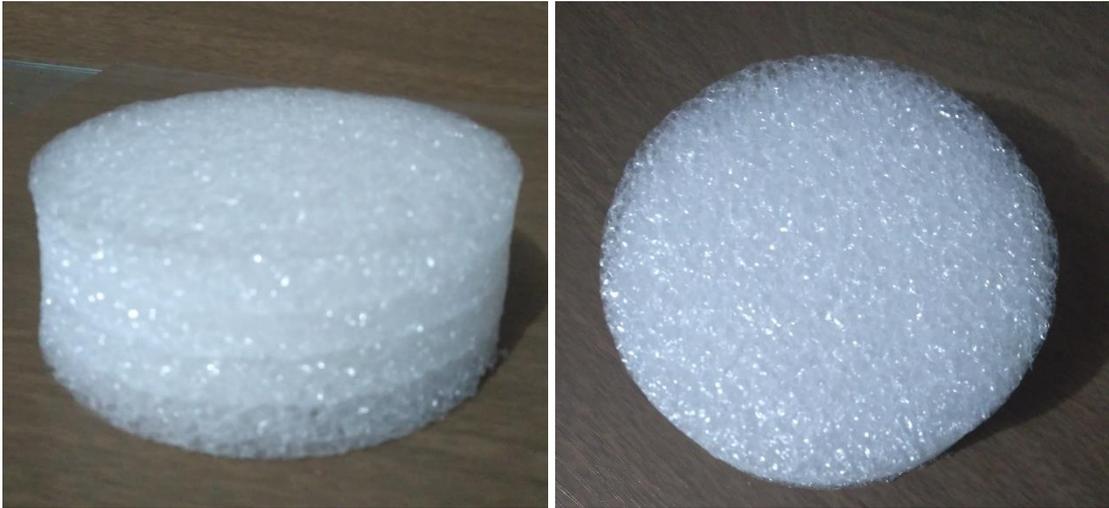
Nas instalações hidráulicas foram evidenciadas falhas parecidas com as do empreendimento A, eliminando apenas o item do ralo, uma vez que a partir desse empreendimento foram utilizadas proteções para evitar a entrada de resíduos (Figura 12). Mas, no geral, as evidências foram relacionadas ao funcionamento de materiais (torneiras e engates flexíveis), vazamentos em registros e sifões e erros de execução (tubulações mal fixadas, encaixadas, quebradas).

Figura 12 - Protetores de ralos

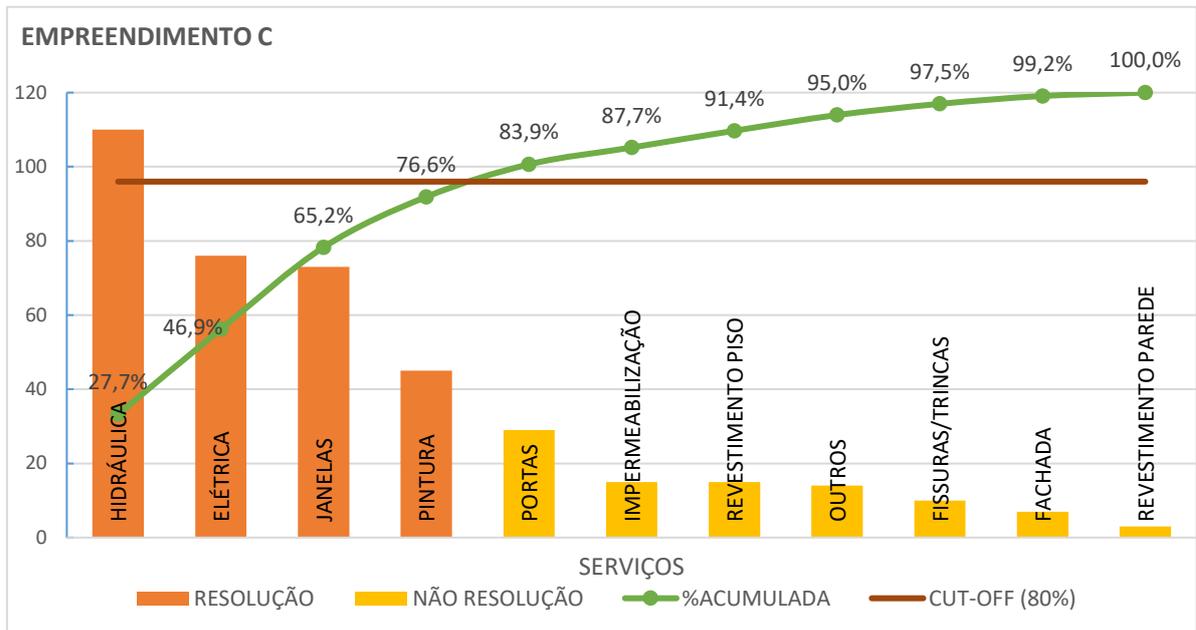
Figura 13 - Gráfico de Pareto das assistências técnicas procedentes – Empreendimento C

As solicitações de assistências técnicas procedentes do empreendimento E equivaleram a 397 registros (Tabela 3) do período de 2018 a 2020. A Figura 13 ilustra o Gráfico de Pareto para as ocorrências das solicitações.

Para esse empreendimento é possível observar que 76,6% das solicitações procedentes são referentes a 4 (quatro) grupos de serviços, sendo eles: 27,7% hidráulica, 19,1% elétrica, 18,4% janelas e 11,3% pintura (tabela 7).

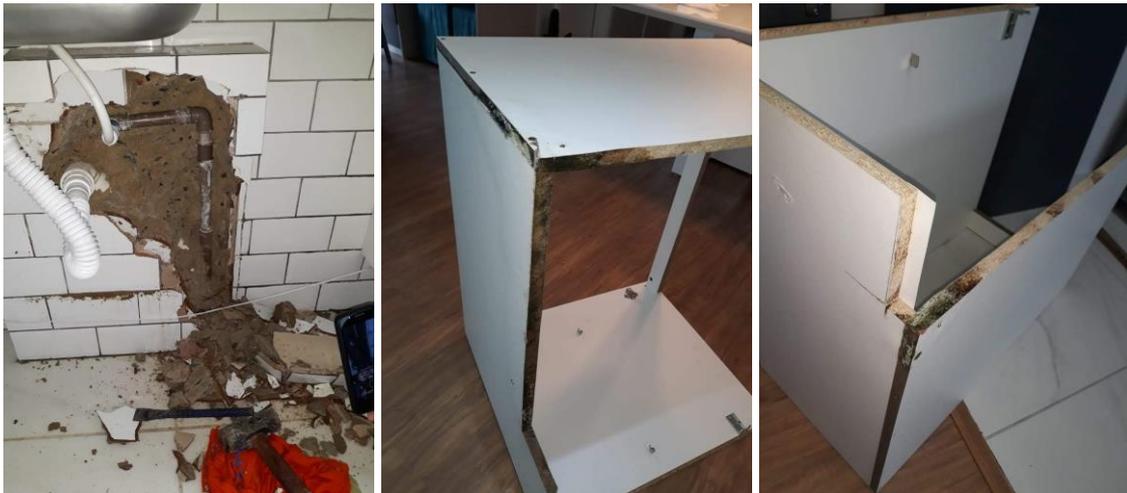
Foi possível analisar que os serviços de instalações hidráulicas e elétricas são pontos fracos da empresa e que são grandes geradores de solicitações de assistências técnicas. Neste empreendimento, os itens de hidráulica foram os mesmos itens apresentados no empreendimento B. Os reparos de itens hidráulicos, quando envolvem vazamentos em tubulações embutidas em paredes não estruturais e/ou em *shafts* de alvenaria causam impactos diretos em outros sistemas e geram novos serviços de acabamentos. Também há o fator de incômodo aos clientes: frequentemente, clientes de unidades inferiores também são prejudicados pelo problema (danos em móveis, pintura, revestimento cerâmico e forro de gesso) e têm que disponibilizar dias para que o reparo seja executado (Figura 14). Assim a complexidade de intervenção é maior e, conseqüentemente, os custos e a severidade do dano ganham maiores proporções.

Figura 14 - Vazamento em tubulação embutida e danos nos móveis de cliente

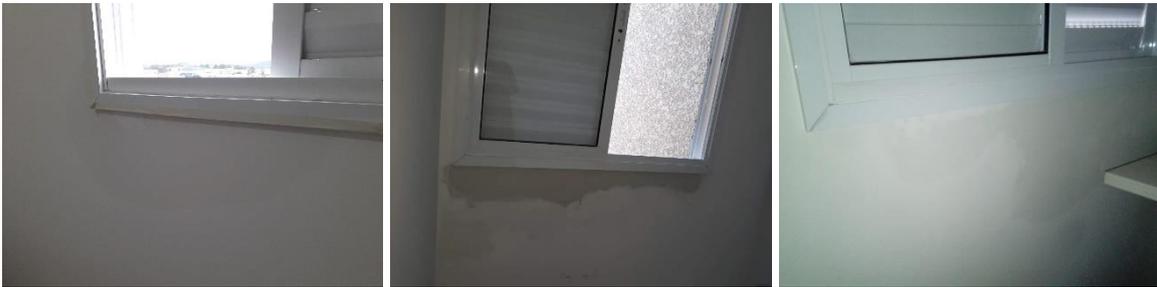
Nas solicitações referentes às janelas (esquadrias de alumínio) o item de reclamação preponderante foi infiltração decorrente da má calafetação dos caixilhos (falha de execução). Em dias chuvosos, a água infiltrava pelas falhas de calafetação e manchava as paredes (Figura 15).

Figura 15 – Infiltração de água nas janelas e consequente manchamento

As principais ações de melhoria para esse item são nos processos de execução, suprimentos e projeto. As falhas de calafetação na aplicação de selante entre contramarco e esquadria (vedação interna) e na aplicação de selante entre esquadria e revestimento externo (calafetação externa) e a falha na limpeza do contramarco de alumínio e pingadeira para garantir aderência do selante são as causas mais prováveis para a infiltração das janelas. Portanto, a compra de esquadrias de empresa qualificada e contratação de mão de obra especializada para esse serviço poderá reduzir solicitações de assistências técnicas desse tipo. Além disso, ter um projeto específico para as esquadrias de alumínio pode trazer benefícios para a empresa e determinação de parâmetros técnicos do sistema.

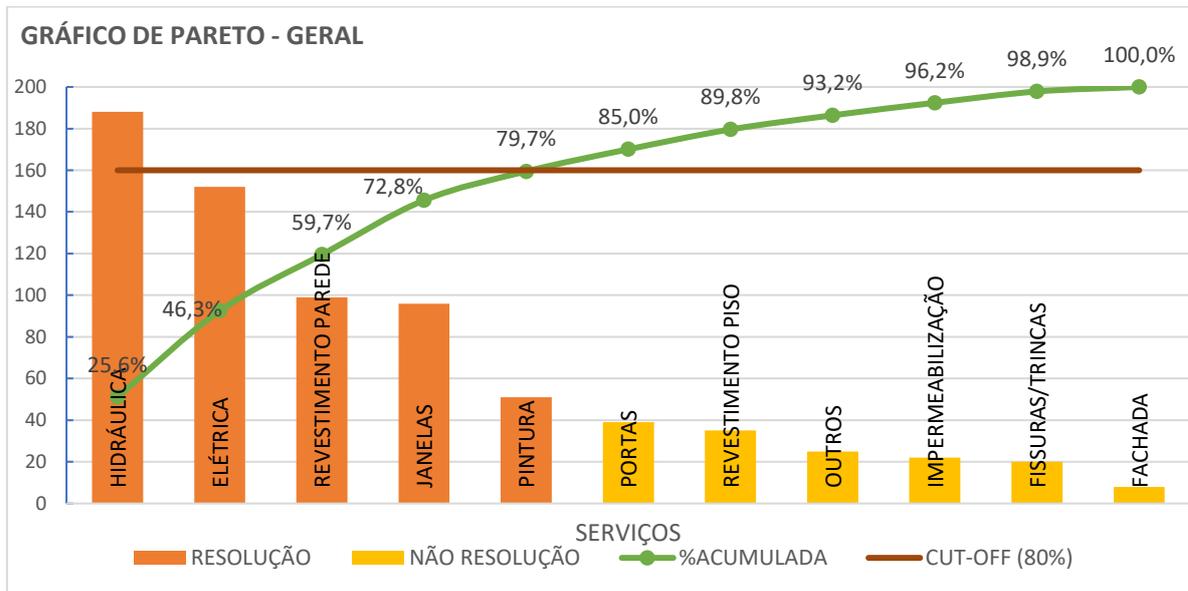
Figura 16 - Gráfico de Pareto geral dos empreendimentos

Abaixo segue o Gráfico Pareto geral de todos os empreendimentos (Figura 16).

Como verificado nas análises individuais dos empreendimentos, hidráulica e elétrica são os serviços com maior frequência entre as solicitações feitas pelos clientes correspondendo em conjunto a uma porcentagem de 46,3%. Seguidos dos serviços de revestimento de parede (13,5%), janelas (13,1%) e pintura (6,9%), conforme Tabela 8.

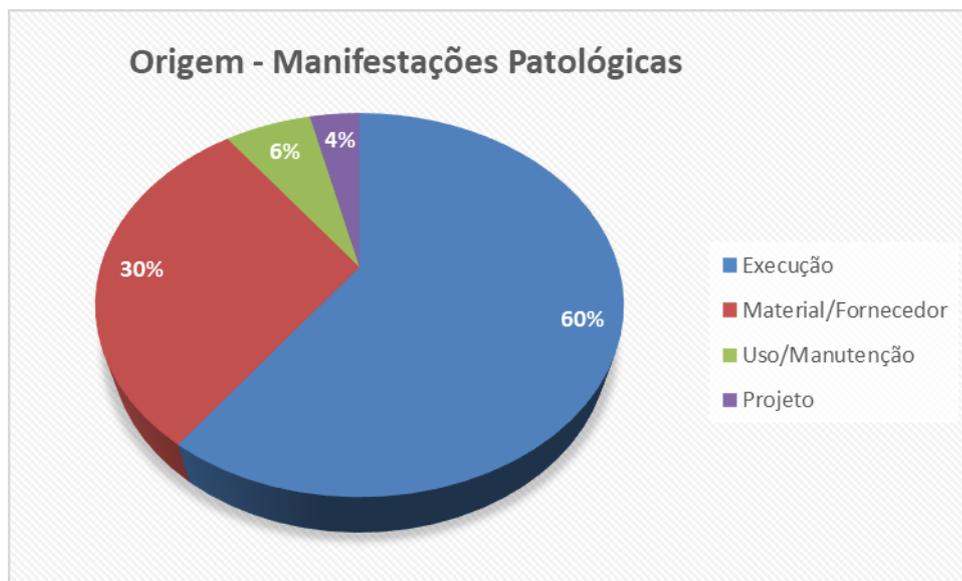
Figura 17 - Origens das Manifestações patológicas das assistências

Todas as 735 solicitações procedentes (Tabela 3) foram analisadas conjuntamente com os profissionais responsáveis pela assistência técnica da empresa e categorizadas quanto às origens das manifestações patológicas: projeto, execução, material e uso. As determinações das origens e causas das manifestações patológicas são complexas e apresentam particularidades que podem influenciar os resultados obtidos como, por exemplo, um problema pertencer a mais de uma fase, o padrão de acabamento da obra, os métodos construtivos utilizados, entre outros. Dessa forma, o meio que o setor de assistência técnica da empresa encontrou para mitigar o risco da imprecisão das origens das manifestações patológicas foi analisar grupos de solicitações de assistências técnicas, levantar as possíveis causas do problema e distribuir pesos preponderantes entre as fases do ciclo de produção. Dessa categorização observou-se que as manifestações patológicas com maior porcentagem de ocorrência têm sua origem na execução dos serviços (60%), seguida por material/fornecedor (30%), uso/manutenção (6%) e projeto (4%), conforme gráfico da Figura 17.

Esses resultados diferem dos estudos de Ferreira (2009), Helene, Pereira (2007) e Fiess et al. (2004), que apontaram que cerca de 40% a 50% das manifestações patológicas são provenientes das etapas de projetos, 25% a 35% correspondem à etapa de execução, 15% a 20% à etapa de materiais empregados e 15% ao uso.

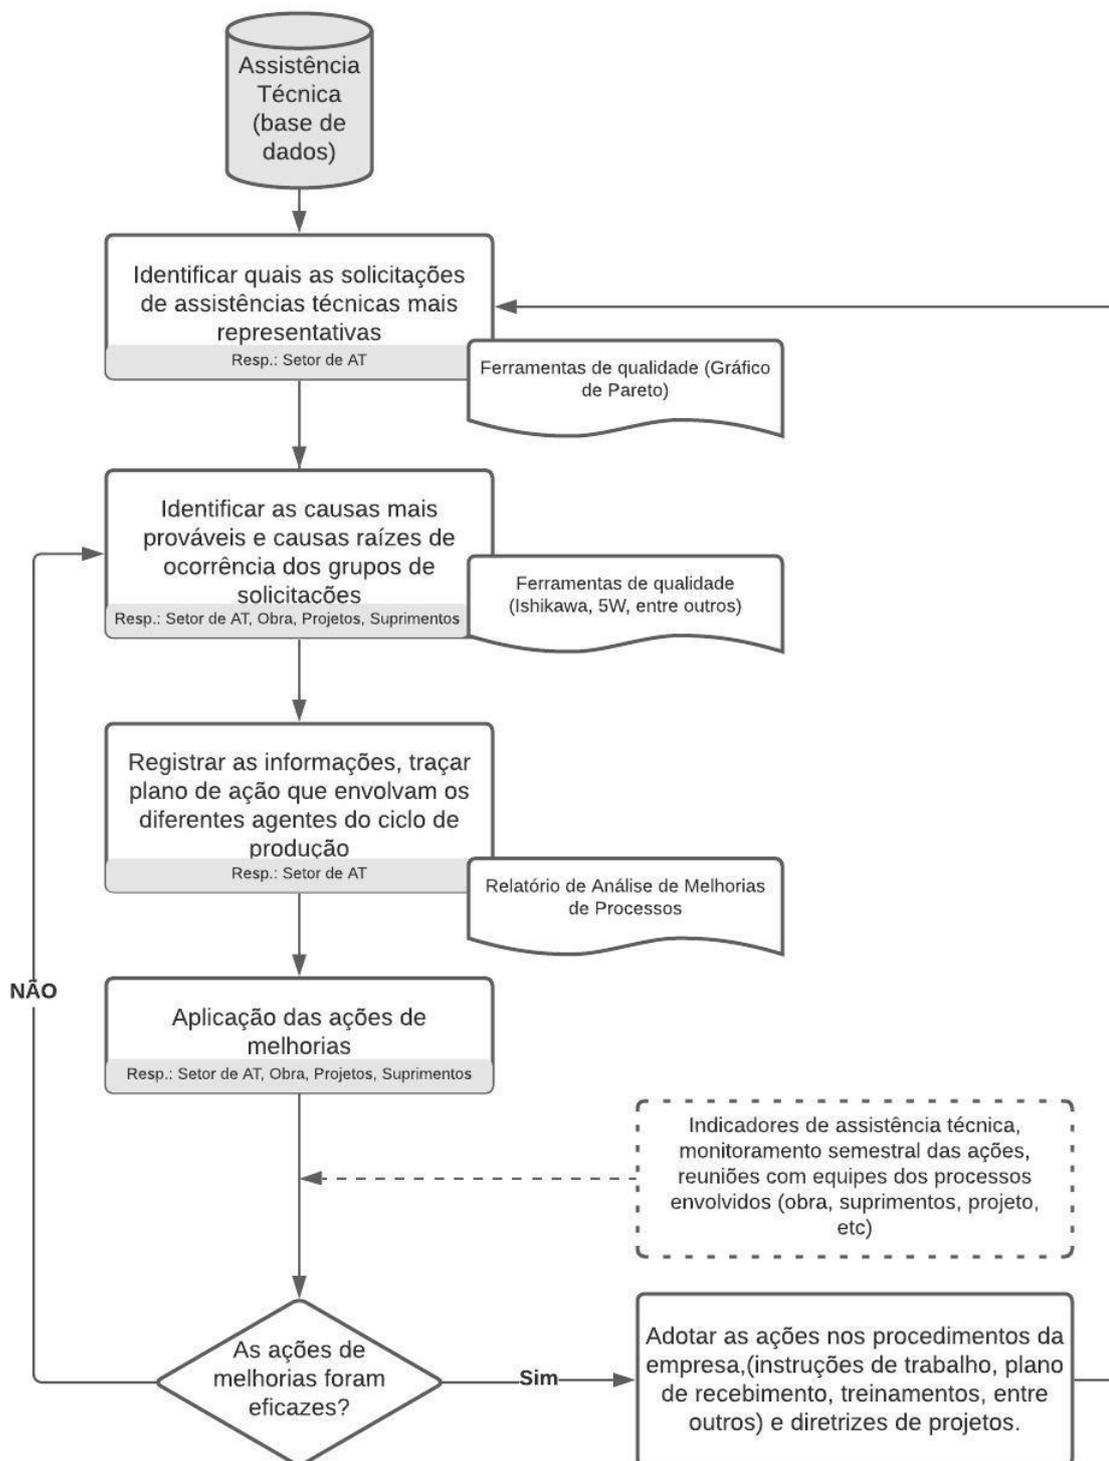
Figura 20 - Fluxograma de Retroalimentação

Para esse processo de retroalimentação, foi proposto um fluxograma que poderá ser implantando no SGQ da empresa, nos documentos que descrevem as atividades do setor de assistência técnica. O fluxograma proposto (Figura 20) é a aplicação do ciclo PDCA e terá grande aplicabilidade para a empresa.

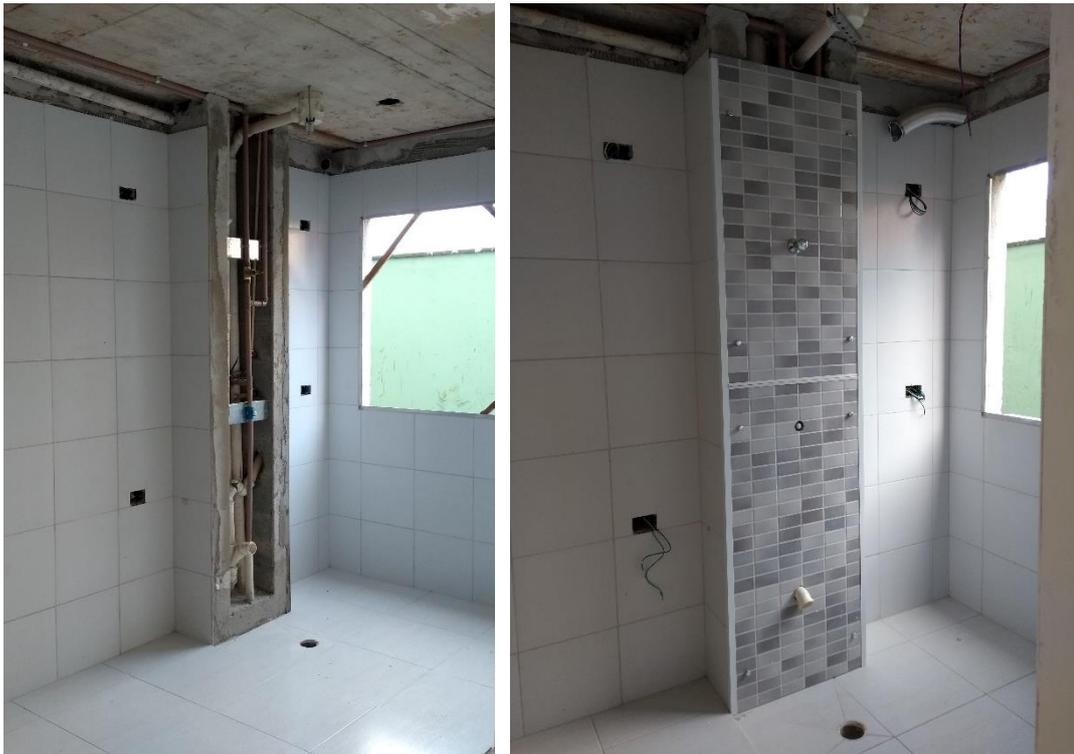
A elaboração de *shafts* visitáveis que facilitem o acesso às instalações hidráulicas sem afetar outros sistemas é algo que a empresa está implantando em seu processo de projeto e planejamento e é uma boa ação que impactará positivamente outros sistemas. Após elaboração de projeto e realização de protótipo em seu canteiro central, a empresa está executando a solução validada em uma obra (Figura 22).

Figura 22 - Shafts hidráulicos visitáveis

A adoção de fechamento removível de *shafts* hidráulicos ao invés de fechamentos tradicionais em alvenaria previne a quebra de revestimentos quando ocorre vazamentos hidráulicos, permite a visualização dos testes durante execução e, posteriormente à etapa de acabamentos, durante assistência técnica, a visita ao *shaft* se dará de forma rápida e simples, entre outros. Sendo assim, essa é uma boa ação de melhoria que resultará em pontos positivos na assistência técnica da obra a ser entregue.
