REFORMA GERAL DAS FACHADAS DE UM EDIFÍCIO REVESTIDO DE  
PASTILHAS CERÂMICAS : ACOMPANHAMENTO DAS DIVERSAS  
ETAPAS DOS SERVIÇOS

Monografia apresentada a Escola  
Politécnica da Universidade de São  
Paulo para obtenção do Título de  
Especialista em Tecnologia e Gestão da  
Produção de Edifícios.

Escola Politécnica da Universidade de São Paulo  
Departamento de Engenharia de Construção Civil

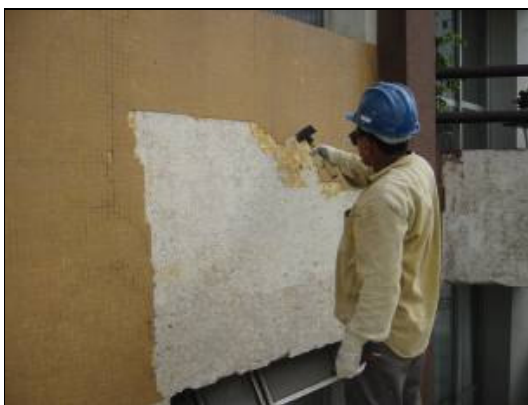
a) – em 70 % da área a demolição foi feita com a simples maretada sobre a área a ter seu revestimento retirado. No simples bater as pastilhas se desprendiam praticamente sozinhas principalmente nas vigas dos terraços . A talhadeira era empregada praticamente como uma espátula;

Figura 33 : Em 70% da área o material podia ser retirada apenas por simples percussão

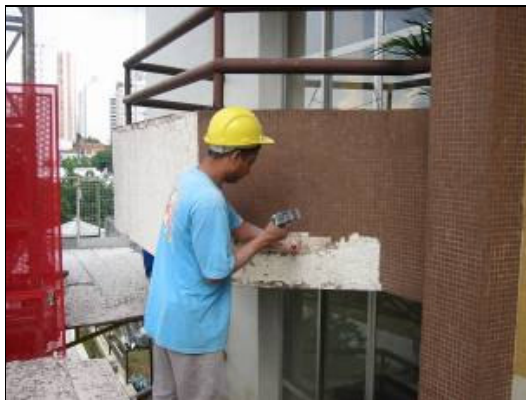
b) – em 30 % da área a demolição se apresentou bastante difícil. O material cerâmico apresentava-se altamente aderido à base sendo que sua retirada se deu com o esmigalhamento das pastilhas ou seja, o material só era retirado com batidas

sucessivas da mareta sobre a talhadeira. Com isso as pastilhas iam sendo estouradas chegando mesmo a ficar pequenas lascas de pastilha sobre a base.

Figura 34 : Em 30% da área foi preciso mais que percussão para que as pastilhas fossem retiradas

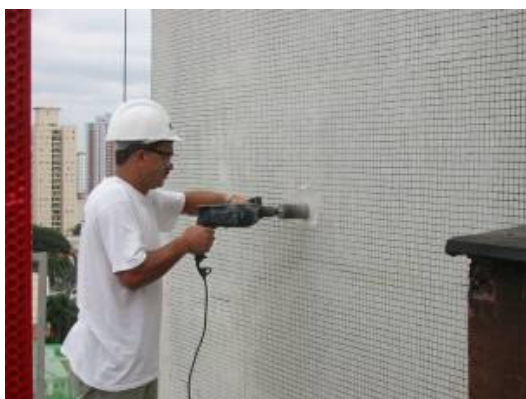
Figura 39 : Execução de uma das etapas do ensaio de aderência de argamassa

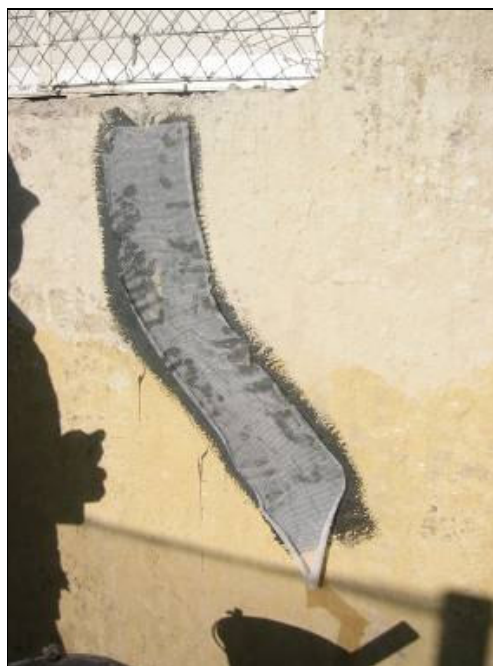
Figura 50 : Tela de poliéster na posição.

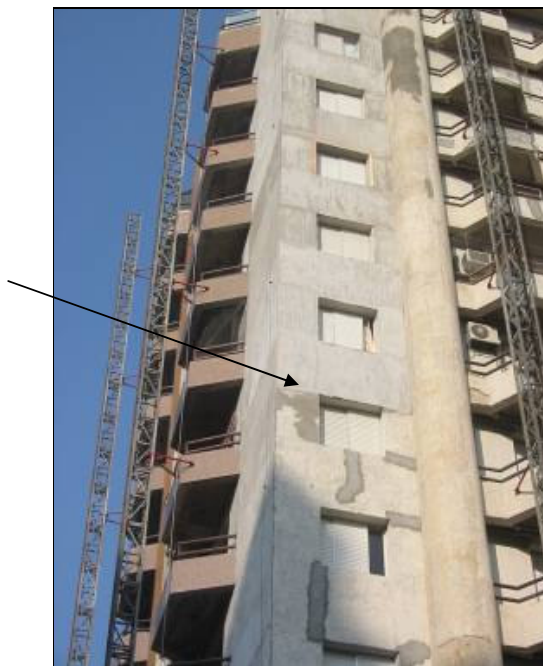
Figura 57 : No detalhe é possível ter uma noção do resultado final da regularização (a seta marca o ponto onde a regularização está parada).

Essas taliscas foram feitas a partir de chapas compensadas de 4 mm de espessura por 7 cm de largura e instaladas como mestras para o sarrafeamento da massa com régua de alumínio.

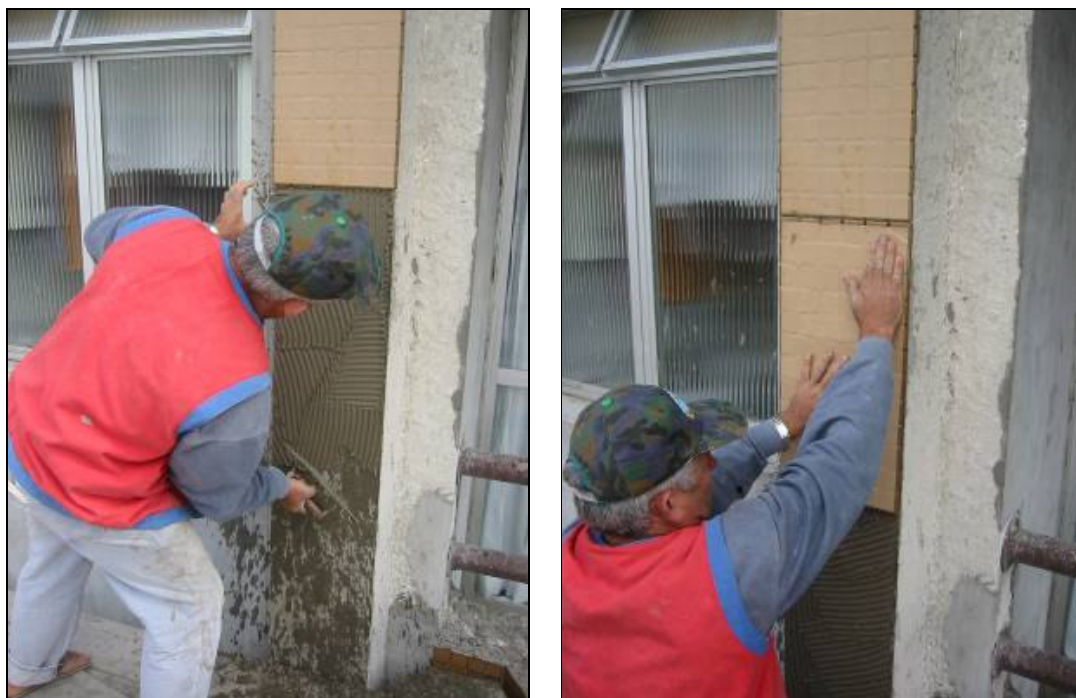
Figuras 58 e 59 : Colocação da pastilha cerâmica sobre a face externa das colunas salientes da fachada esquerda.

As pastilhas cerâmicas foram assentadas, após todos os serviços de reparo (recuperações gerais), com argamassa industrializada do tipo AC II inicialmente com dupla camada como manda a norma.

A única preocupação no assentamento das pastilhas foi com a modulação que se restringiu à face das colunas salientes das fachadas laterais e dos fundos de viga dos terraços devido, como já explanado anteriormente, aos desaprumos generalizados, espessuras diversas etc.

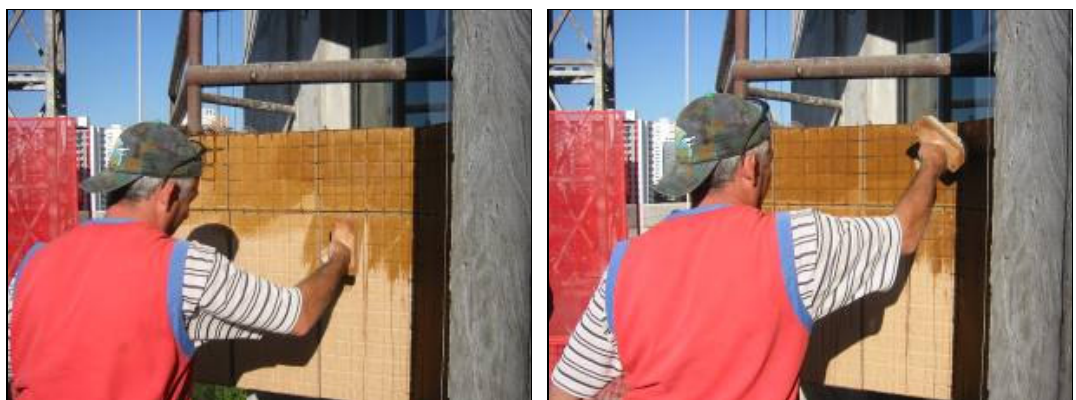
Figuras 60 e 61 : Soda caustica sendo aplicada sobre o papel da pastilha para a remoção do mesmo.

Para retirada do papel foi utilizada soda caustica diluída em água e em seguida foram rejuntadas com rejunte específico para fachadas.

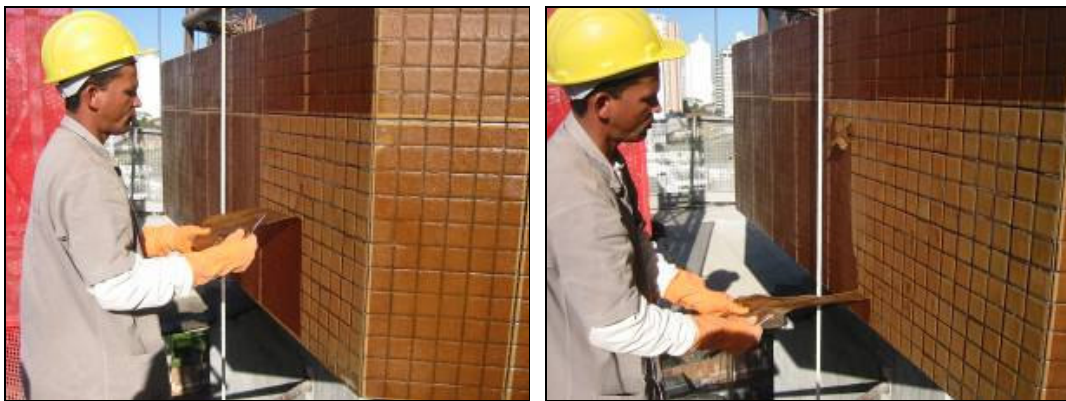
Figuras 62 e 63 : A soda inibi todas as propriedades da cola do papel e faz com que ele seja retirado com muita facilidade.

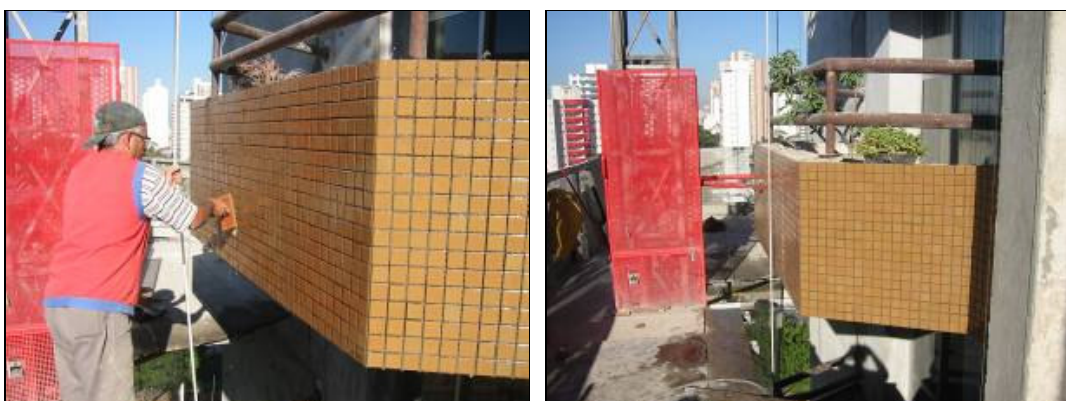
Figuras 64 e 65 : Com o papel retirado a área está pronta para receber o rejuntamento.

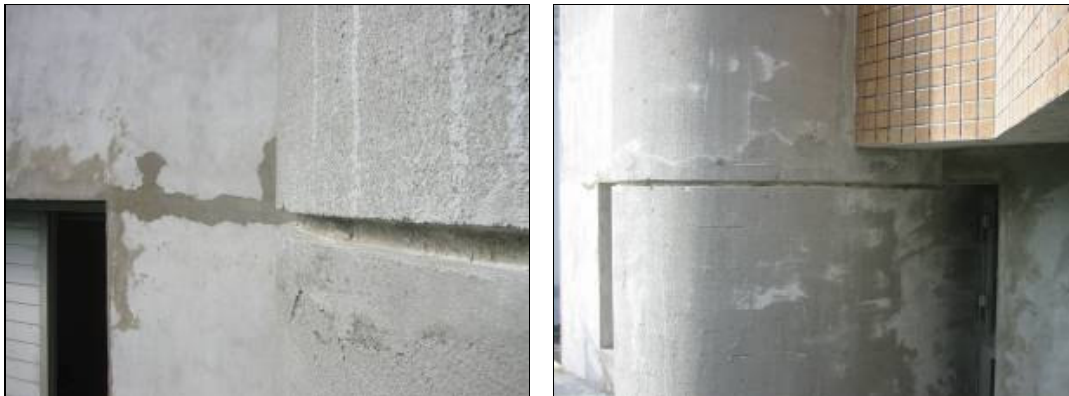
Figura 66 e 67 : Detalhe do sulco criado na altura entre o encunhamento da alvenaria e a estrutura

- regularização com argamassa tipo AC II desempenada
- criação do sulco no emboço (figuras 66 e 67)
- execução da membrana impermeabilizadora (figuras 68, 69, 70, 71, 72 e 73) (anexo 2).
- execução do revestimento cerâmico e rejuntamento do mesmo
- execução da limpeza do revestimento cerâmico
- preenchimento da junta de trabalho com material selante.

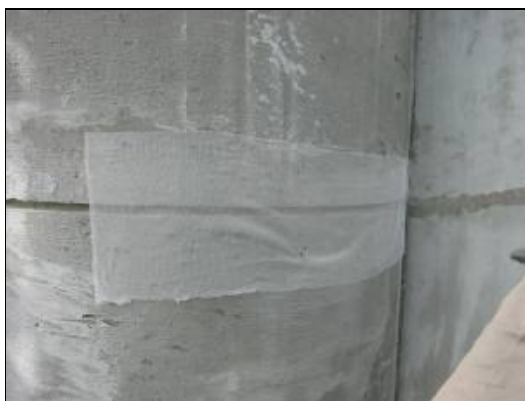
Figura 68: Estende-se a tela de poliéster de acordo com a largura desejada.

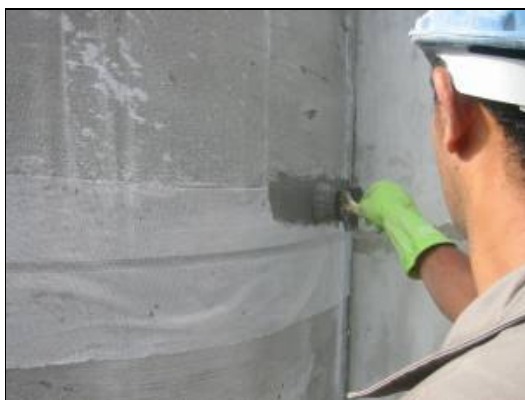
Figura 69: Aplica-se a mistura sobre a tela para que ela forme a membrana.

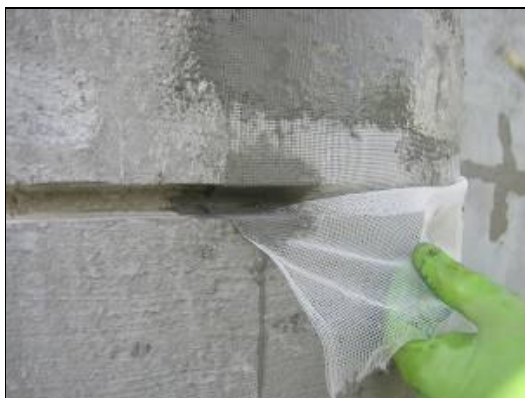
Figura 70 : Introduz-se a tela para dentro do sulco com o próprio cabo do pincel a aplica-se a mistura para uma primeira fixação da tela.

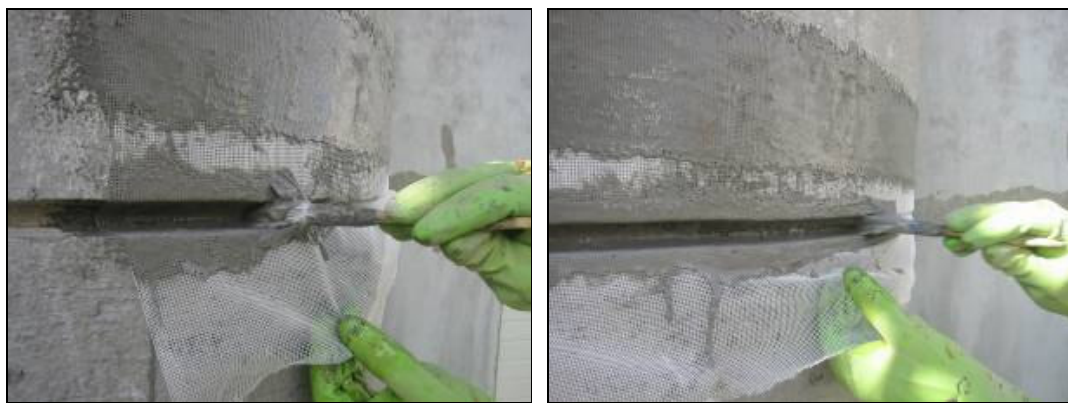
Figura 71 e 72 : Com a tela na posição vai-se aplicando a mistura para que a membrana seja formada.

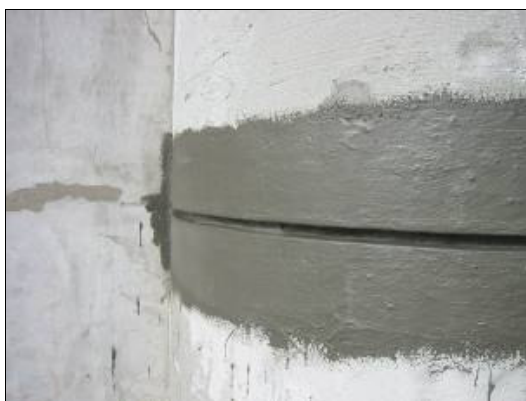
Figura 73: Resultado final obtido da membrana da junta de trabalho.

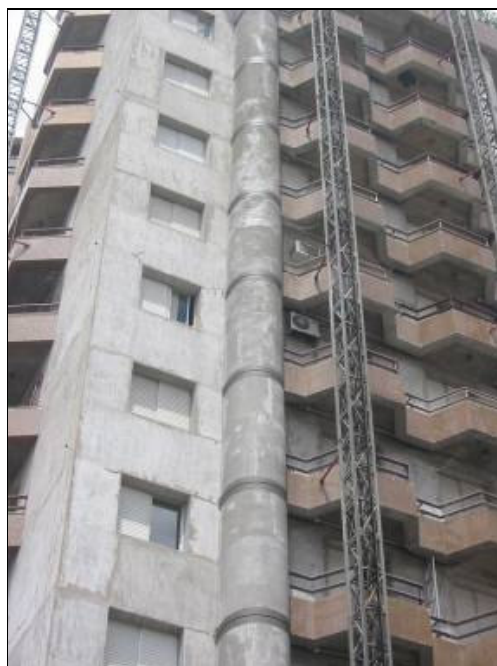
Figura 74: Detalhe na fachada principal das membranas executadas na coluna cilíndrica.

| Resultado obtido | O resultado esperado foi alcançado, tanto de desempenho como estético. A maior preocupação foi quanto ao material que seria aplicado nas colunas cilíndricas, se ele acompanharia a circunferência sem deixar angulações no revestimento. Como a pastilha empregada foi a de 5 cm x 5 cm não ocorreu o problema das angulações (figura 74). |

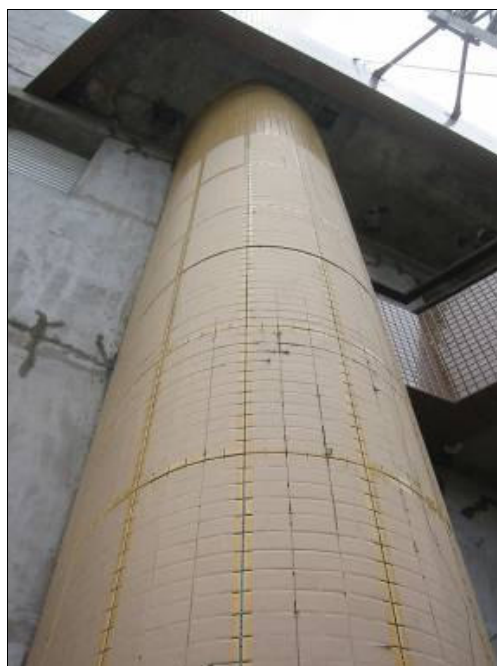
Figura 75 : Vista geral do revestimento pastilha aplicada nas colunas cilíndricas da fachada dos fundos entre o 12.º e 11.º andar.

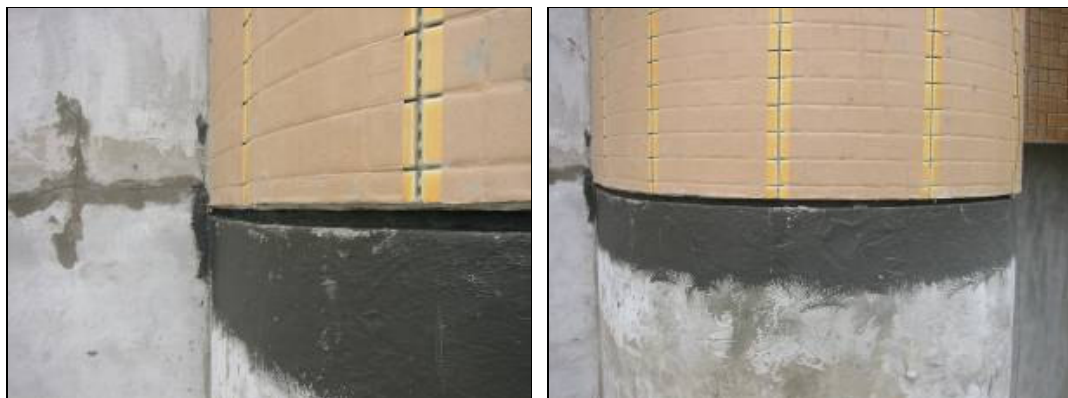
Figuras 76 e 77 : Detalhe da junta de trabalho criada na altura do encunhamento da alvenaria com a estrutura durante a execução do revestimento cerâmico.
