**ANÁLISE DA ACESSIBILIDADE EM EDIFÍCIOS DE VALOR HISTÓRICO :  
O CASO DA ESCOLA FAZENDÁRIA DO ESTADO DE SÃO PAULO**

SÃO PAULO  
2008

Monografia apresentada à Escola Politécnica  
da Universidade de São Paulo para  
obtenção de Título de Especialista em  
Gerenciamento de Facilidades – MBA/USP

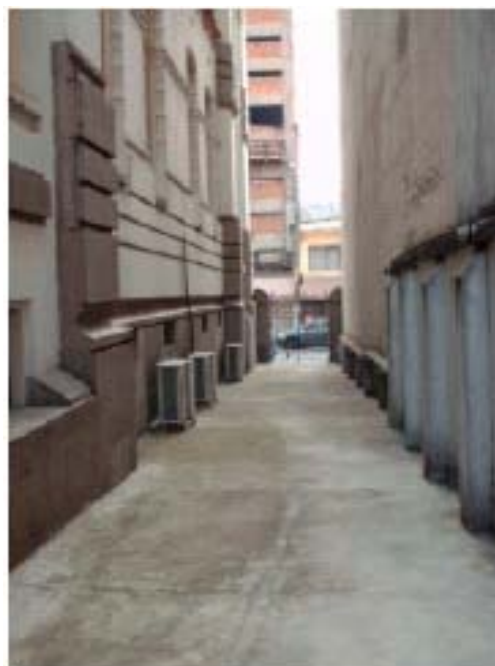
**Figura 16:** Vista interna do Acesso pela  
Rua do Carmo

Ainda à rua do Carmo pode-se observar outro acesso, ao nível da rua, que leva aos fundos do edifício através de um corredor externo, provido de portão, com largura de 1,95m, que pode ser observado à Figura 16.

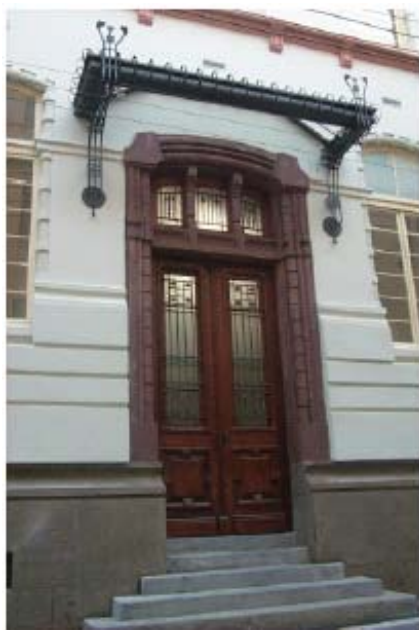
Fonte: Secretaria da Fazenda do Estado de São Paulo  
**Figura 17:** Acesso localizado à Rua das Flores

À rua das Flores há também um acesso, assim como o acesso principal, como pode-se observar à Figura 17, com 5 degraus em um desnível de 0,92m, uma porta de entrada em madeira trabalhada, com 1,80m de largura em duas folhas, que leva ao hall onde está localizada uma escadaria em mármore. Esta escada é provida de corrimão em madeira torneada e grade de ferro trabalhado artisticamente, no lado oposto à parede.

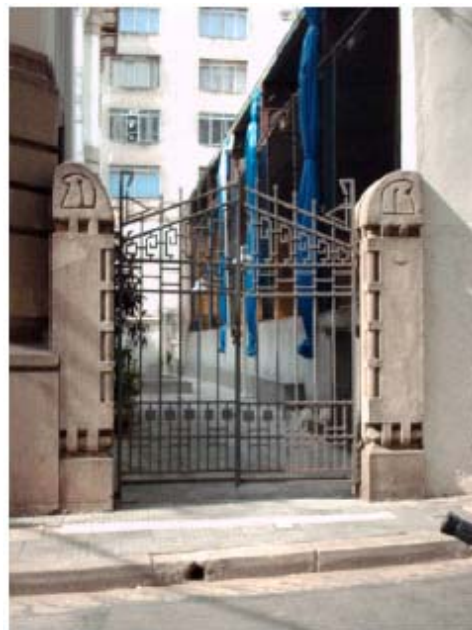
Fonte: Autora da Monografia  
**Figura 18:** Acesso de pessoas com deficiência

À rua das Flores há também um acesso ao nível da rua, com largura de 1,95m, com portão de ferro, que leva aos fundos da edificação pela área externa, sendo este o acesso de pessoas com deficiência, conforme Figura 18.

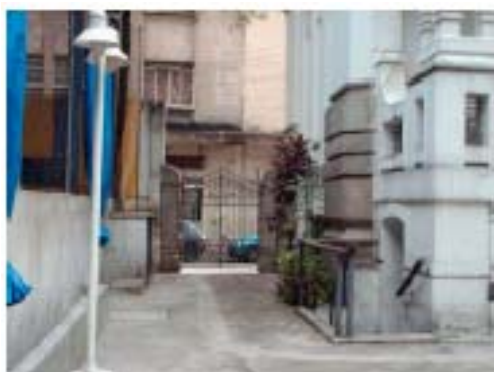
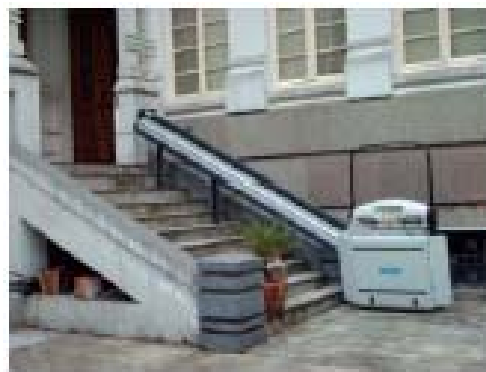
A partir do acesso de pessoas com deficiência, percorrendo-se um percurso de aproximadamente 19,00m, chega-se aos fundos do edifício. Neste local está instalado um elevador de percurso inclinado junto à escada, ao lado esquerdo, como mostram as Figuras 19 e 20.

Fonte: Autora da Monografia  
**Figura 19:** Vista interna do acesso de pessoas com deficiência

Fonte: Autora da Monografia  
**Figura 20:** Elevador de percurso inclinado

As escadas possuem largura total de 2,40m. A escada onde está instalado o elevador possui largura livre de 1,10m, face à existência do mesmo.

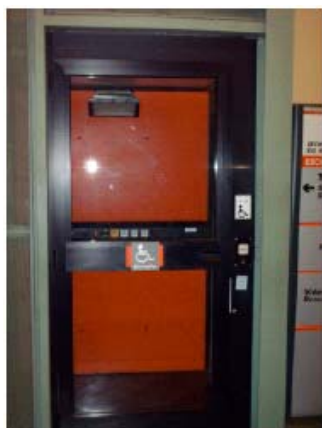
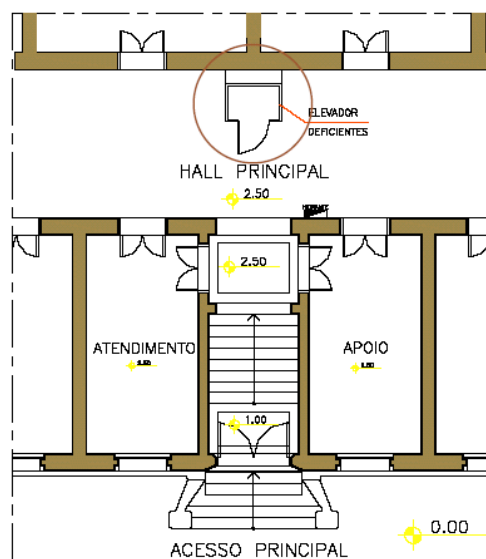
No hall principal do edifício encontra-se instalado um elevador de percurso vertical para uso de pessoas com deficiência, como mostram as Figuras 22 e 23.

**Figura 22:** Elevador acessível-de percurso vertical

**Figura 23:** Localização do elevador acessível de percurso vertical

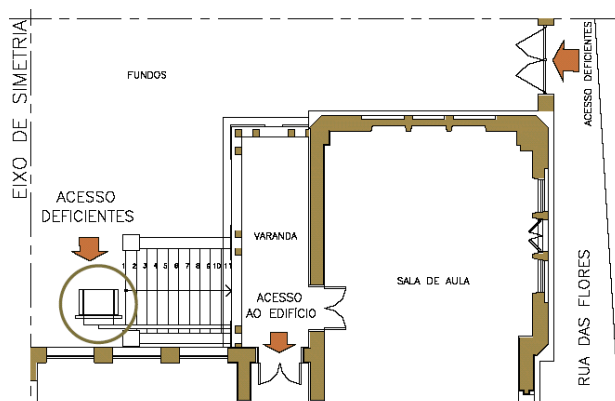
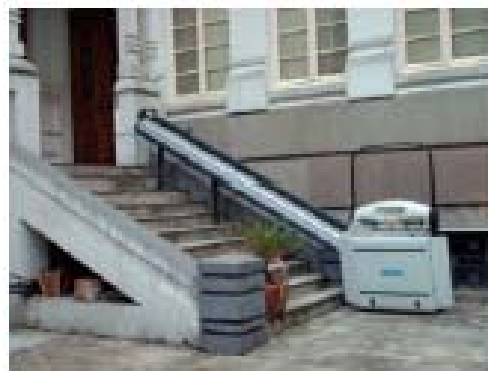
Assim como o elevador de percurso vertical, o elevador de percurso inclinado é de procedência italiana, atende às Normas Européias e também foi instalado por ocasião das obras de restauração e reforma do edifício em 2002, para vencer um desnível de 1,80m em rampa.

O equipamento interliga o pátio externo aos fundos do edifício a uma das varandas, possibilitando o acesso de pessoas com deficiência ao local, como se pode observar às Figuras 24 e 25.

**Figura 24:** Localização do elevador de percurso inclinado

**Figura 25:** Elevador de percurso inclinado

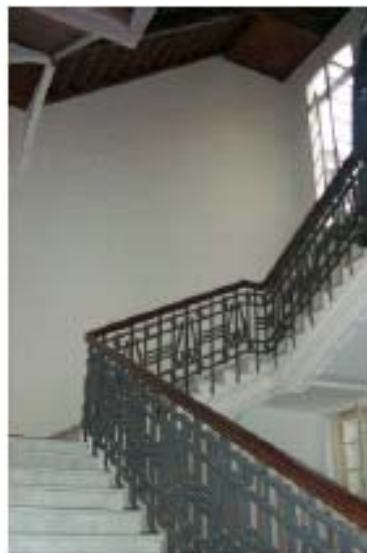
**Figura 27:** Escadaria que interliga o hall da Rua das Flores ao primeiro e segundo pavimentos

A escadaria interna que interliga o hall da rua das Flores ao primeiro e segundo pavimentos - ver Figuras 27 e 28 - possui largura de 1,60m na menor dimensão, e corrimão artístico em um dos lados, torneado em madeira, com grades em ferro trabalhado, originais da época da construção do edifício.

Na escadaria interna, recomenda-se a instalação de um corrimão junto à parede, em toda extensão da escada (Figura 27).

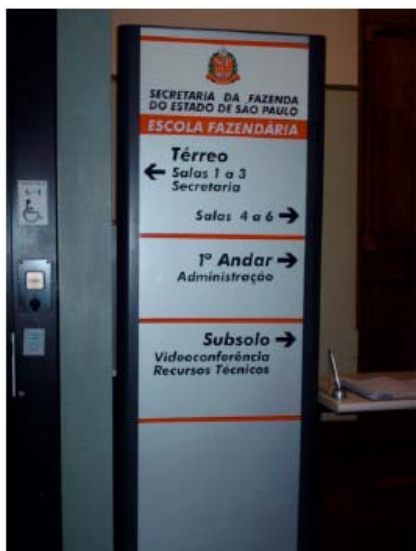
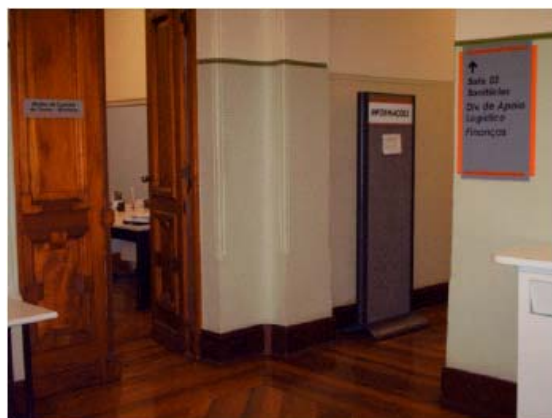
No interior do edifício estão distribuídos totens e placas fixadas às paredes, com indicação das direções em que se encontram as salas. Cada sala possui sua placa de identificação visual à porta, à altura de 1,50m, como mostram as Figuras 30 e 31, que corresponde ao especificado no item 5.10. da Norma.

As placas fixadas às paredes estão posicionadas à altura média de 1,20m do eixo da mesma em relação ao piso, variando em razão do tamanho das placas.

Não foram identificadas placas informativas obstruindo ou mesmo interrompendo quaisquer das circulações. As placas existentes possuem cores contrastantes e permitem fácil visualização, não possuem sinalização em Braille, e estão em número inferior ao necessário, como apontado pelos usuários do edifício.

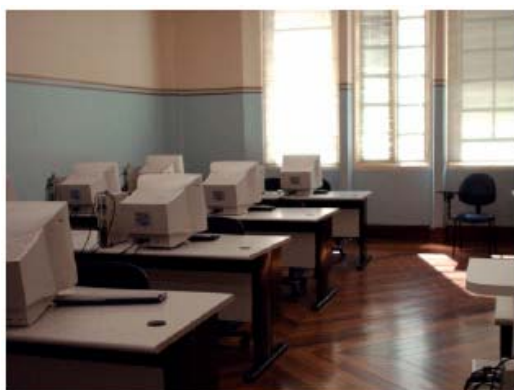
**Figura 39:** Sala de aula no 1º pavimento

As mesas de trabalho estão localizadas nas salas de aula e salas administrativas, e possuem altura padrão de mercado, ou seja 0,73m livre, adequadas ao uso por pessoas com cadeira de rodas, conforme Figura 39.

O que se observa é que em alguns casos as salas contém mesas encostadas umas às outras, em duas fileiras, separadas por um corredor de circulação com largura superior a 0,90m, exigido pela NBR 9050/2004. Ocorre que para que uma cadeira de rodas se movimente é necessário espaço livre para a realização de manobras.

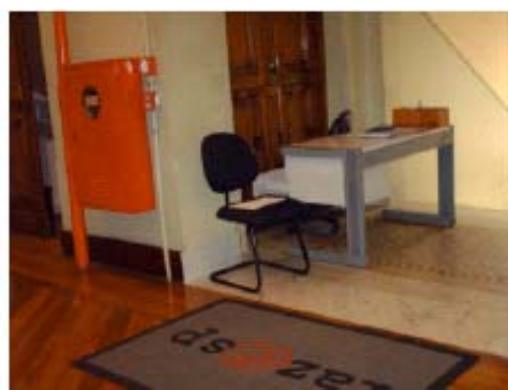
**Figura 40:** Recepção

Há ainda uma mesa na recepção, no mesmo padrão, que é utilizada para a realização de registro de entrada, conforme Figura 40, sendo portanto, adequada ao uso de pessoas sentadas em cadeiras de rodas.
