**ANÁLISE DE NÃO CONFORMIDADES DE PROJETOS NA ETAPA DE
CONSTRUÇÃO DE EDIFÍCIOS**

São Paulo

2017

Monografia apresentada à Escola
Politécnica da Universidade de São Paulo,
para obtenção do título de Especialista em
Gestão de Projetos na Construção

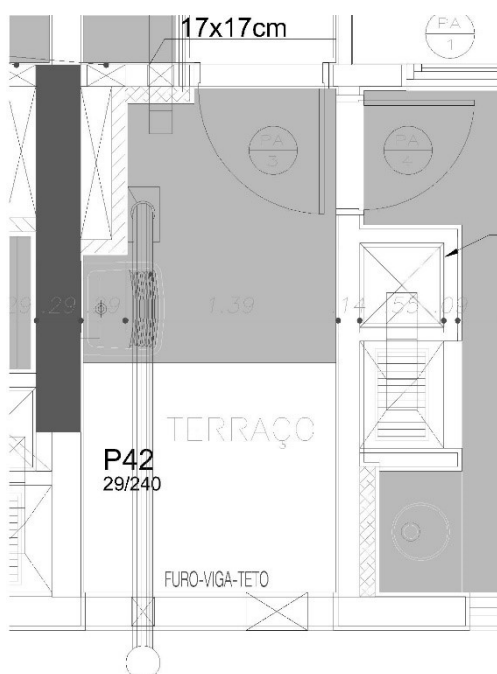
Figura 10 – Projeto Liberado para Obra

- **A3.** Durante a contratação da empresa responsável pela execução do forro de gesso, foi observado que a área de serviço do apartamento de 97m² considerava em projeto uma sanca (Figura 10). No entanto, trata-se de um ambiente de dimensões reduzidas, o que proporcionaria uma estética ruim.

Ao conversar com a empresa contratada, descobriu-se que, pelo fato de as sancas serem orçadas em metro (m), elas possuem o valor mais alto que o do forro, que é contratado em metro quadrado (m²). Portanto, nesse caso, a execução do forro no ambiente inteiro (Figura 11) não teria alteração de orçamento, além de apresentar uma maior produtividade.

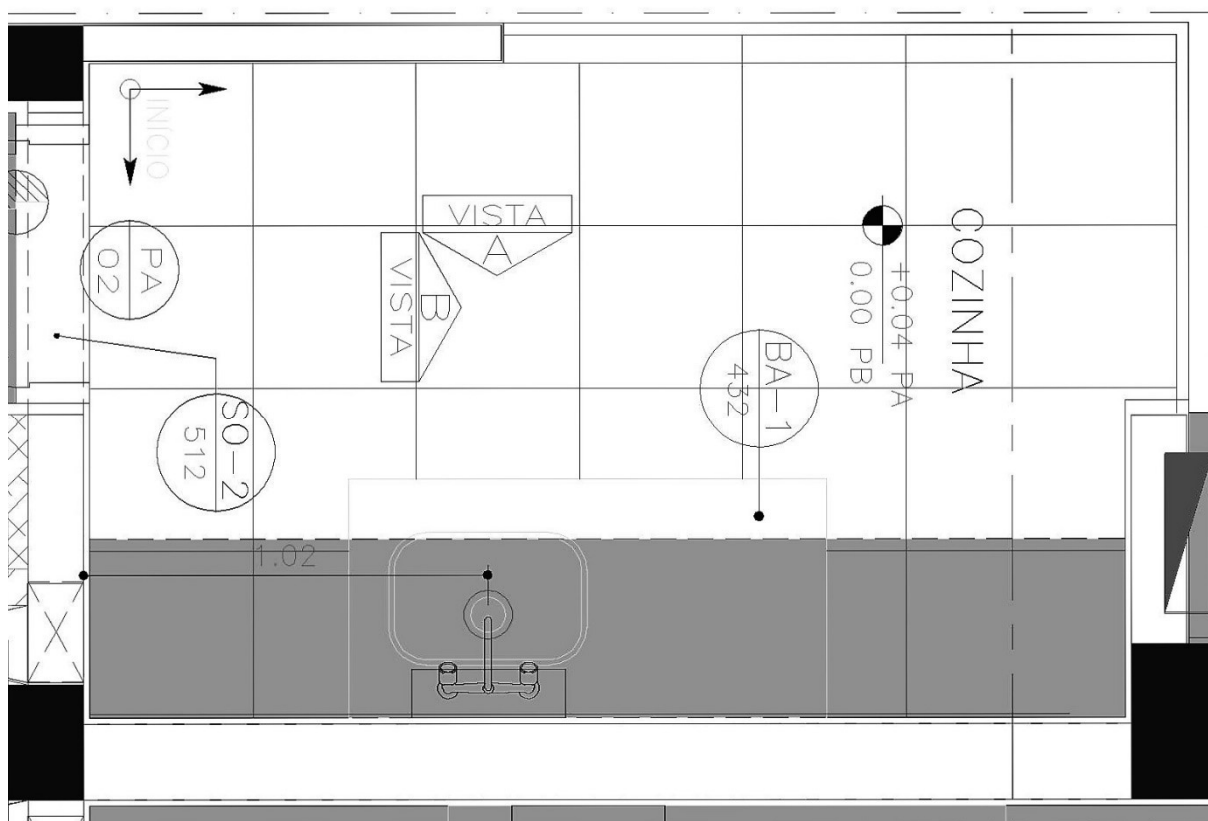
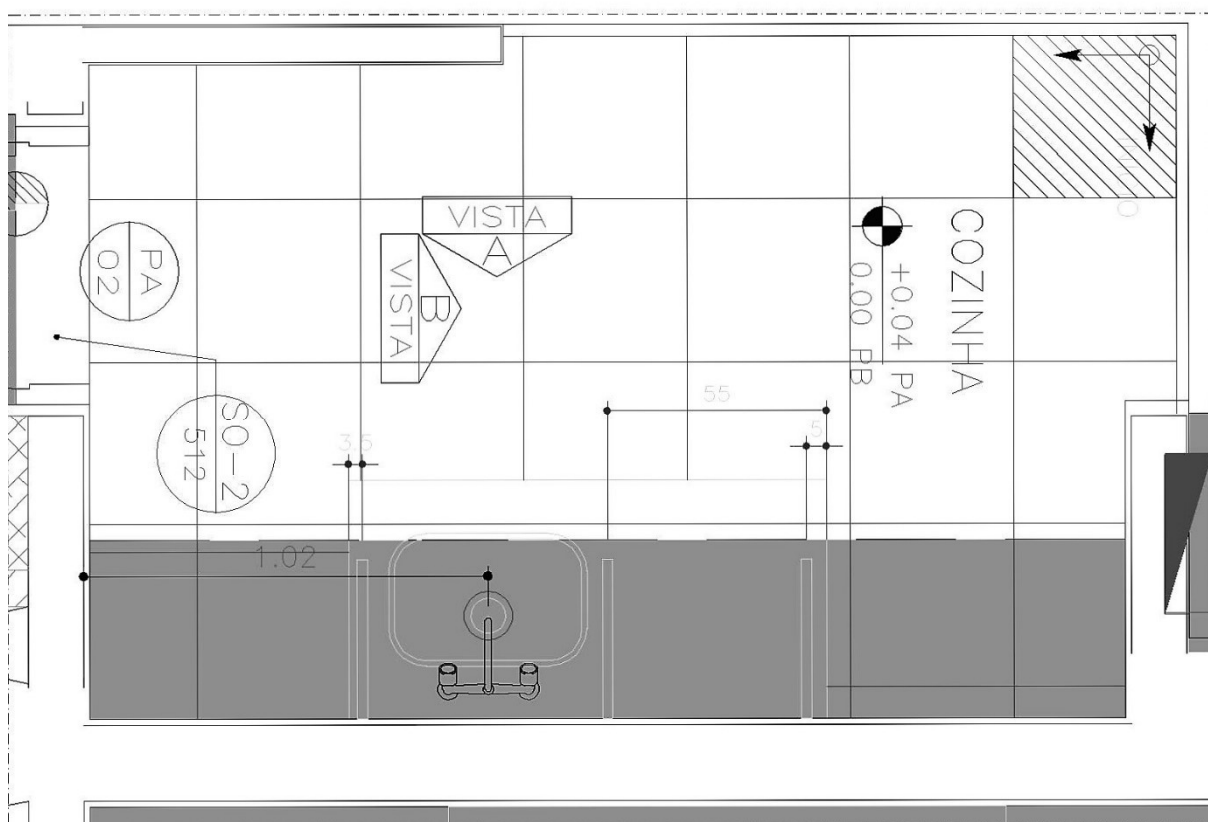
Figura 12 – Projeto Áreas Molhadas Arquitetura – Cozinha – Liberado para Obra

aproveitamento do material. Durante a execução, verificou-se que a mudança da paginação da cozinha proposta em projeto (Figura 12) traria uma melhoria estética, sem implicar na perda do produto (Figura 13).

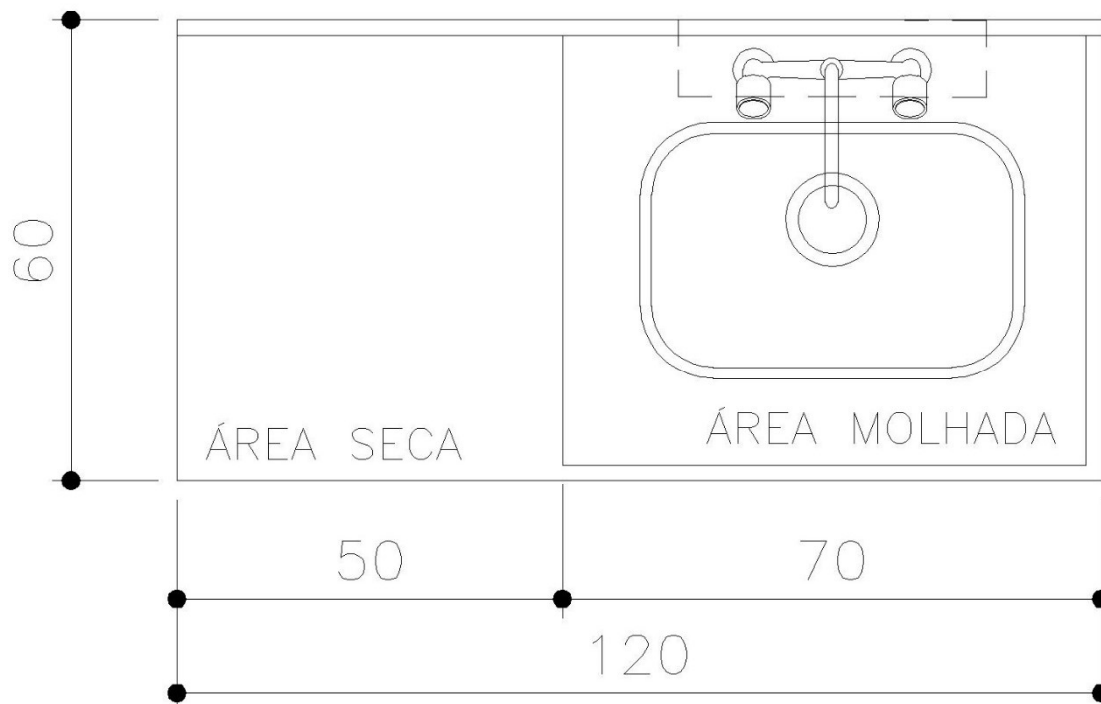
Figura 14 – Projeto Mármore e Granito – Arquitetura

- **A9.** Durante o desenvolvimento do produto, a equipe observou que a área seca da bancada da cozinha (Figura 14) possuía uma especificação que agregaria valor ao cliente. No entanto, percebeu-se durante a visita dos proprietários ao apartamento modelo que, por ser uma peça pequena, a área seca seria pouco prática, pois a água cairia para fora, molhando a cozinha.

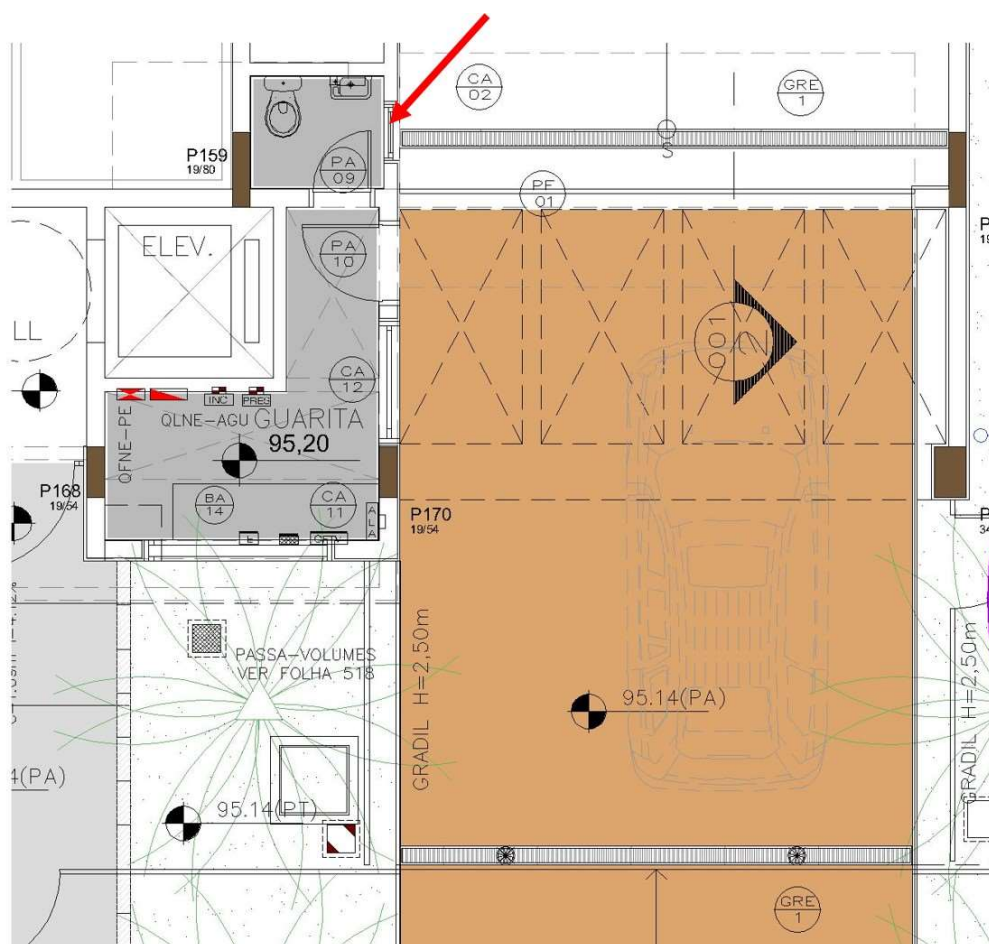
Figura 15 – Projeto de Arquitetura – Guarita 2º Subsolo

- **A13.** Em projeto, no banheiro da guarita, estava sendo levada em conta uma janela que daria acesso à rampa de acesso de veículos (Figura 15). Porém, observou-se que seria um ponto de fragilidade para a segurança do empreendimento, já que permitiria o acesso de pessoas pelo lado externo do condomínio, além de ser ruim para a privacidade de quem utiliza o banheiro.

- **A14.** Para que a solicitação A13 fosse possível sem prejudicar a salubridade do banheiro, foi necessário que o projeto de ventilação e exaustão considerasse uma ventilação forçada para esse espaço.

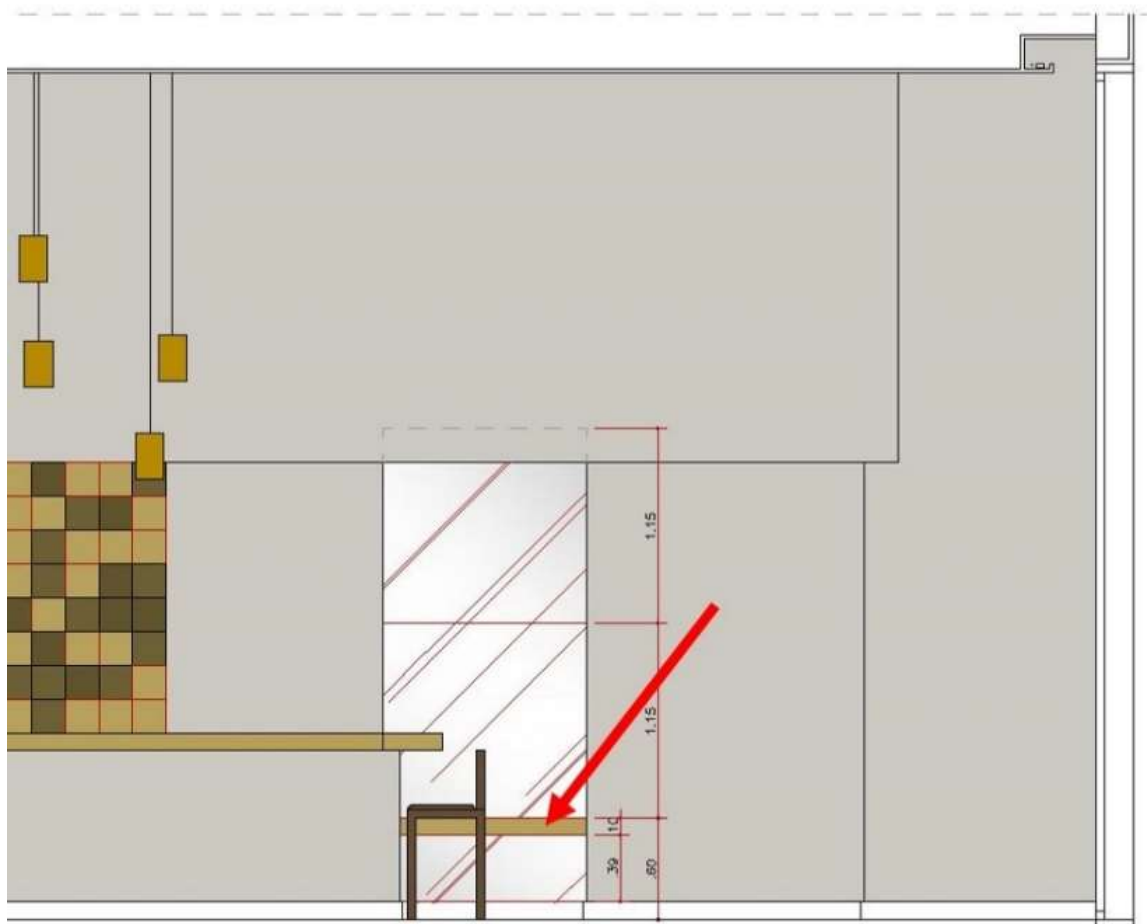
Figura 16 – Projeto de Decoração – Salão de Festas

- **A18.** No projeto de decoração (Figura 16), constava um aparador entre os sanitários do salão de festas, com 40 cm de altura do chão. Durante a execução, notou-se que o móvel poderia, posteriormente, ser utilizado por crianças como banco. Como o produto não possuía tal finalidade, seria danificado. Requereu-se, então, uma revisão na altura do aparador, uma vez que não acarretaria nenhuma alteração estética prejudicial ao produto.

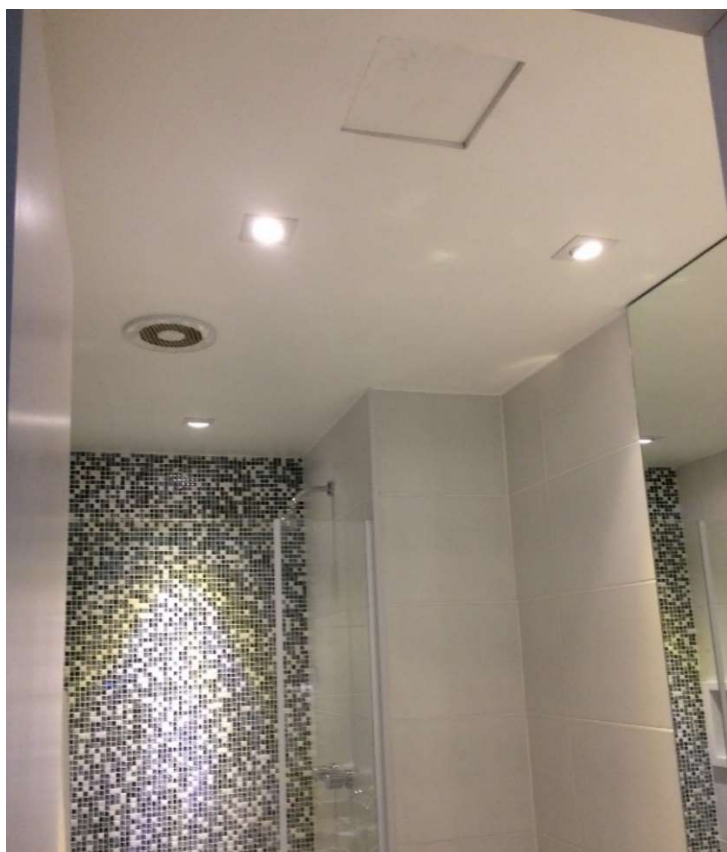
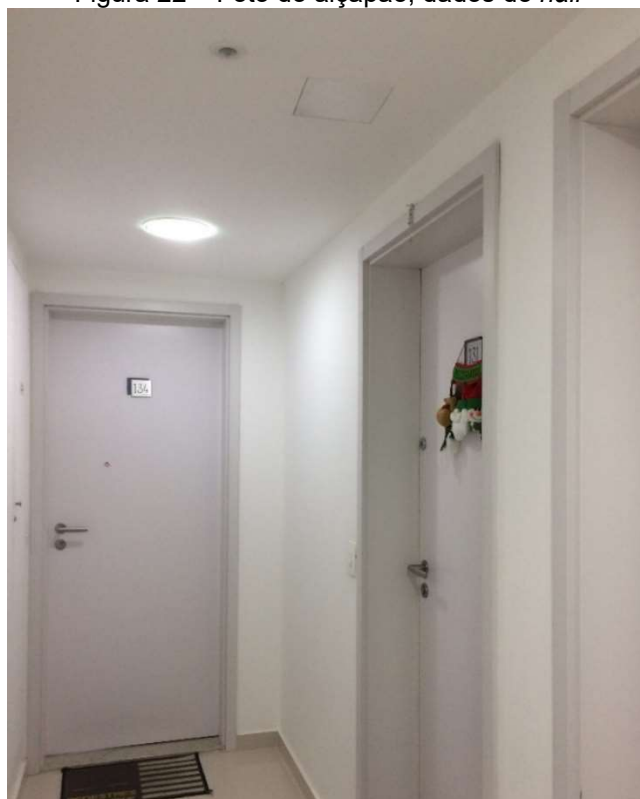
- **B1.** O projeto de instalações considerava que, para a rede de dados e telefonia, a derivação do *shaft* existente no *hall* do pavimento seria distribuída diretamente para os pontos da unidade, sem a passagem por um quadro de sistemas. Durante a execução da infraestrutura de dados, verificou-se que o caminho dos fios e cabos era longo e que seria necessária a criação de um alçapão dentro do apartamento (Figura 21) e no *hall* de entrada (Figura 22), a fim de permitir o acesso para distribuição e manutenção.

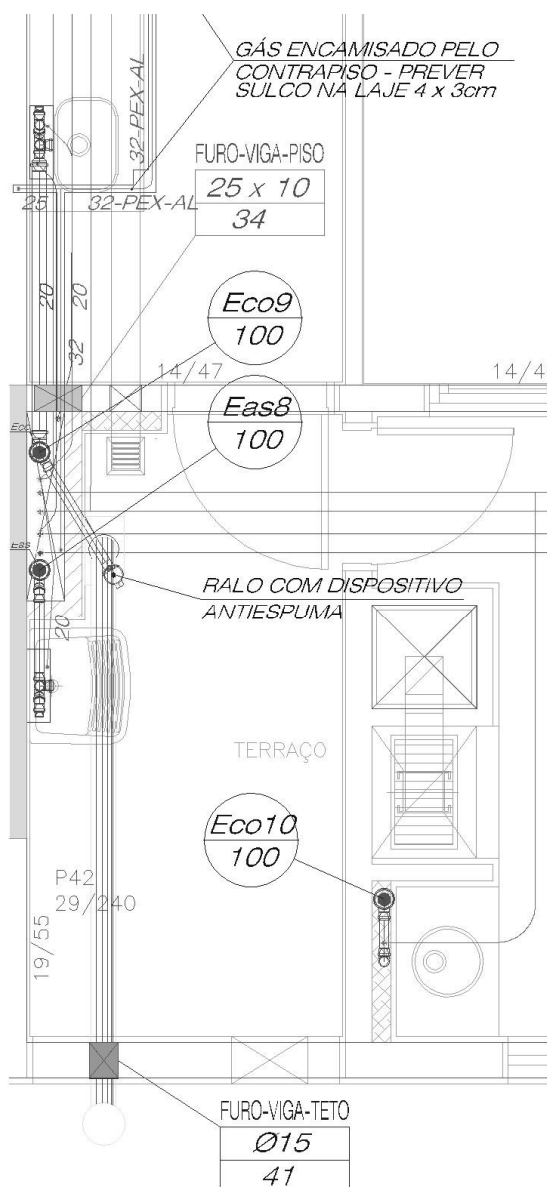
Figura 25 – Distribuição de gás no piso – Projeto de Hidráulica

- **B4.** No projeto de instalações hidráulicas havia um enchimento para a passagem da rede de gás para abastecimento do aquecedor da unidade autônoma. Durante a execução, verificou-se que, como o gás era distribuído pelo piso, e na parede em que o aquecedor seria posicionado havia um *shaft*, o enchimento previsto era desnecessário (Figura 25).

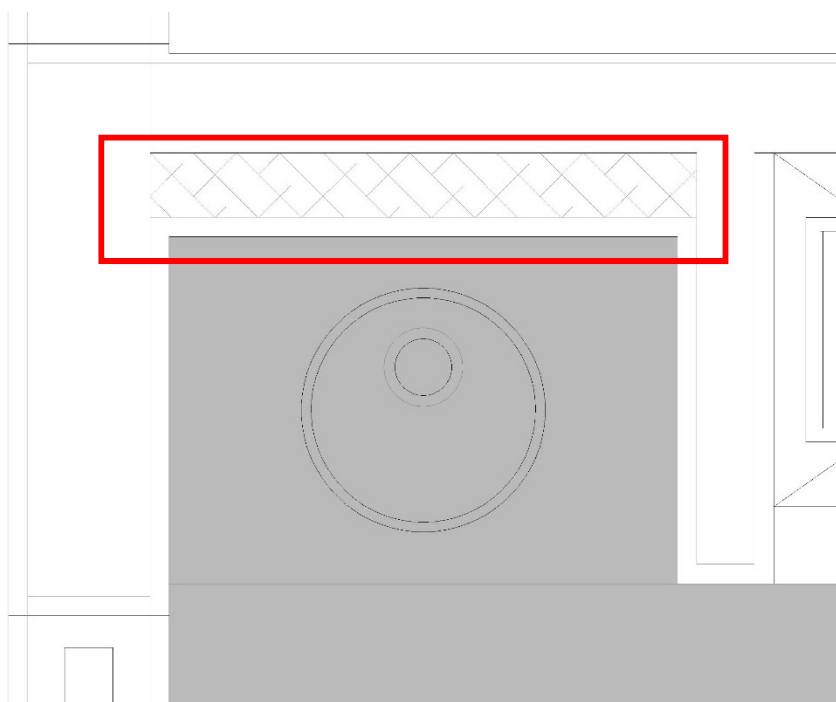
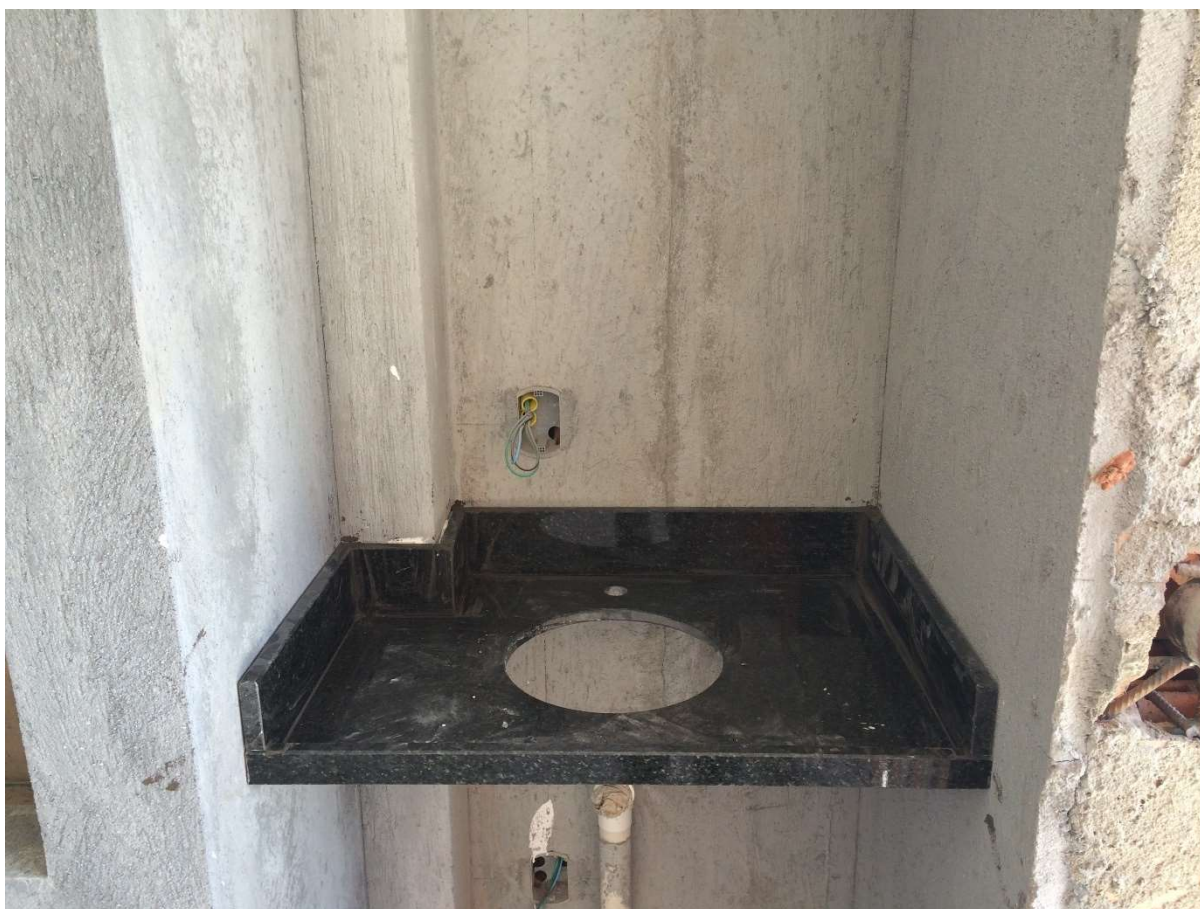
- **C1.** Para alimentação da pia da churrasqueira da unidade de 97m², o projeto de arquitetura previa um enchimento em todo trecho atrás da bancada (Figura 29). No entanto, a área era muito maior que a realmente necessária, o que, além de trazer custos de material e mão de obra, acarretaria em perda na produtividade. Por essa razão, foi considerada uma redução do enchimento, fazendo um “recorte” na bancada (Figura 30).

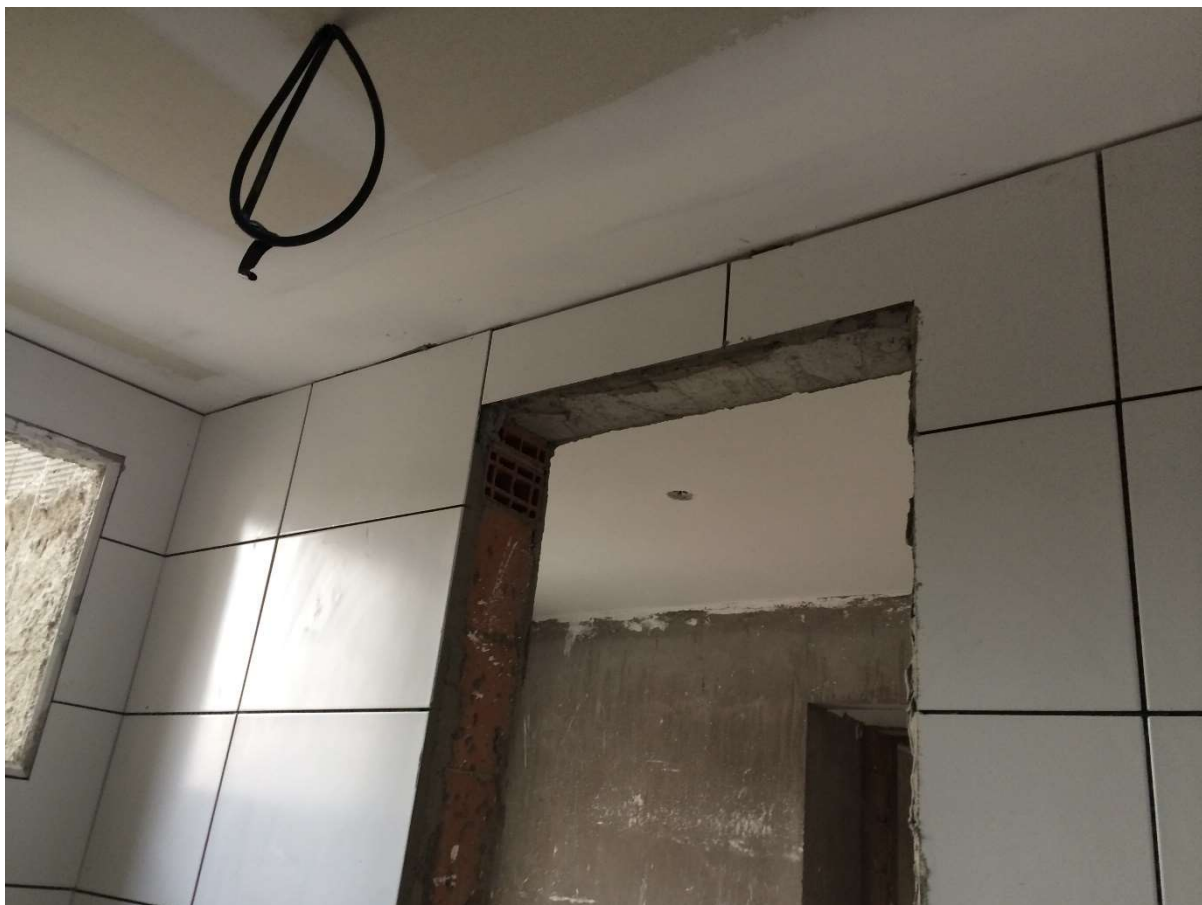
das dimensões previstas em projeto não condiziam com as dimensões reais dos ambientes e não levavam em consideração vãos de porta (Figura 31).

Figura 31 – Foto com revestimento assentado levando em consideração novas premissas de paginação e vão de porta

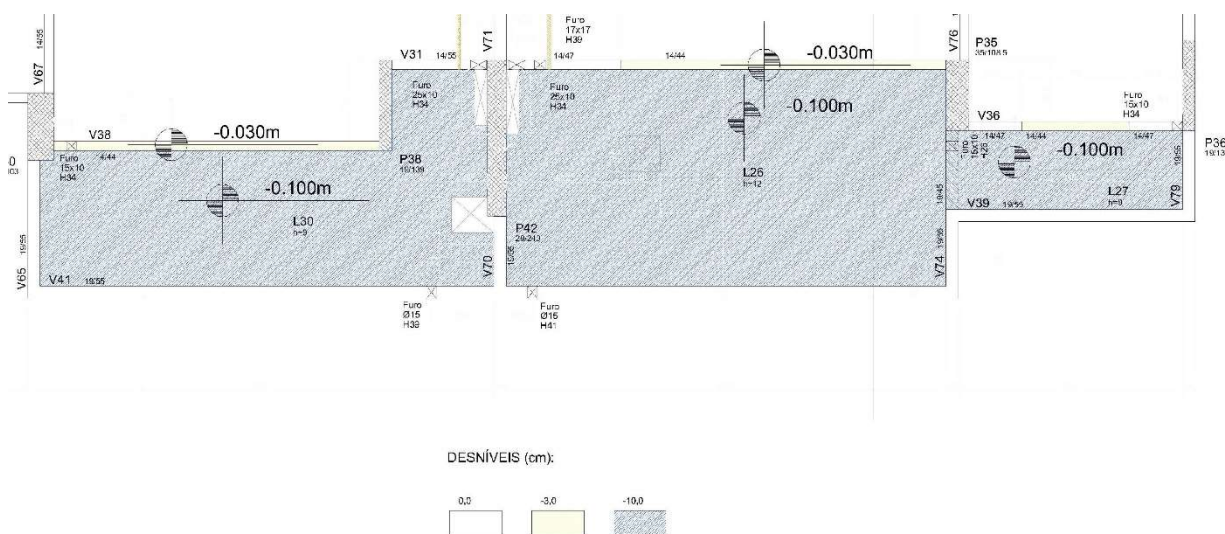
Figura 32 – Viga invertida da varanda – Projeto de Estrutura

- **D2.** O projeto de estruturas levou em consideração, para o pavimento tipo, uma viga invertida no terraço com 10 cm, que teria a finalidade de apoiar o gradil e dar acabamento ao revestimento (Figura 32). Todavia, ao avaliar o terraço impermeabilizado, o revestimento e o cimento, verificou-se que a altura da viga seria insuficiente. Por essa razão, a equipe de obra decidiu adotar uma fiada de alvenaria em toda a volta do terraço.

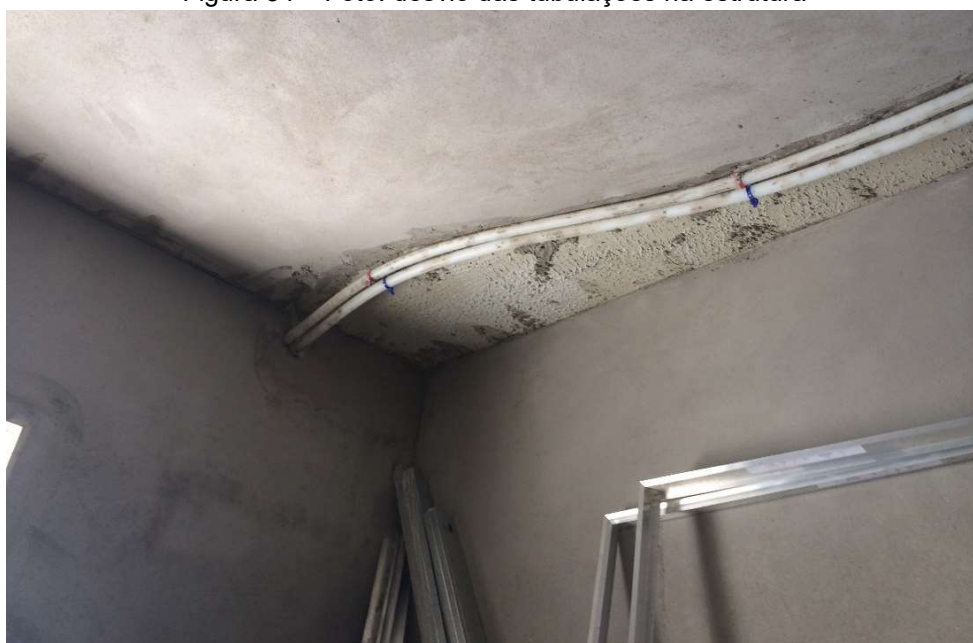
- **D8.** Os projetos de instalações hidráulicas e de arquitetura contemplavam a dimensão e o posicionamento das sancas para passagem das tubulações (Figura 34). As duas disciplinas estavam compatibilizadas, mas durante a concretagem das lajes e vigas, algumas furações se deslocaram e a passagem, que era para ser o mais rente possível à parede ou ao teto, ficou distante, fazendo com que as sancas tivessem seu dimensionamento alterado. A fim de obter produtividade, adotou-se o caso mais crítico da obra para fazer todas as sancas iguais.

Figura 34 – Foto: desvio das tubulações na estrutura

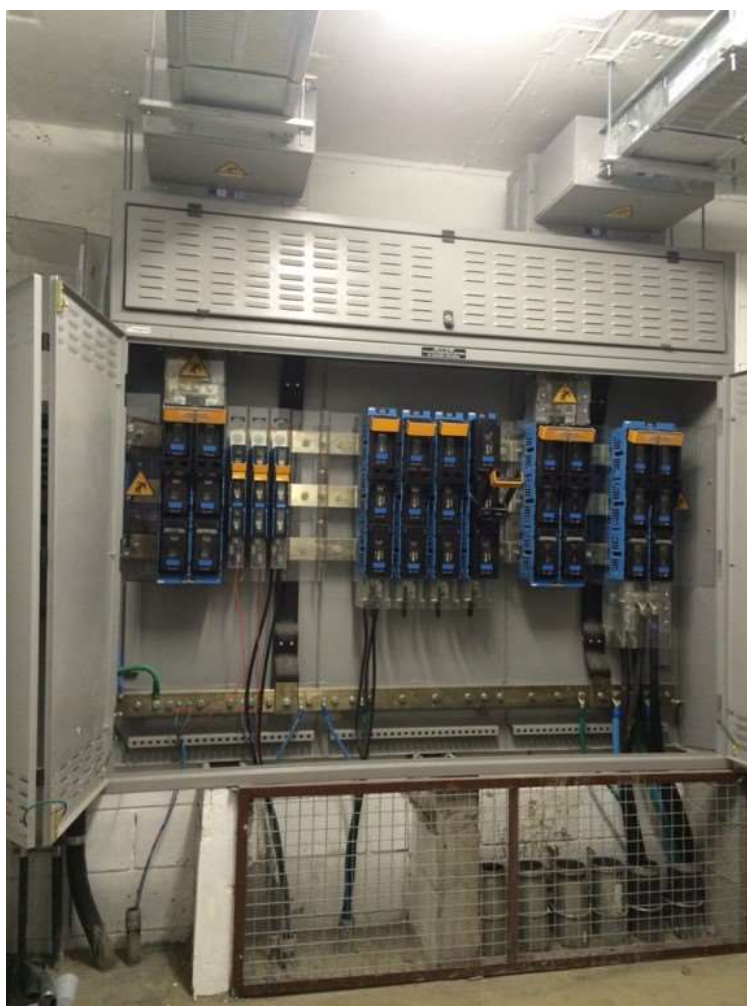
Figura 35 – Foto: QDC centro de medição

- **D16.** O projeto de instalações elétricas considerava, no centro de medição, o Quadro de Distribuição Compacto (QDC), modelo QDC 15. Entretanto, a especificação não considerou que existe um espaçamento mínimo solicitado entre as chaves pela concessionária, e o modelo não comportaria o número de chaves necessárias. Por essa razão, a alteração para o modelo QDC 21 (Figura 35), mais caro que o anterior, foi necessária.

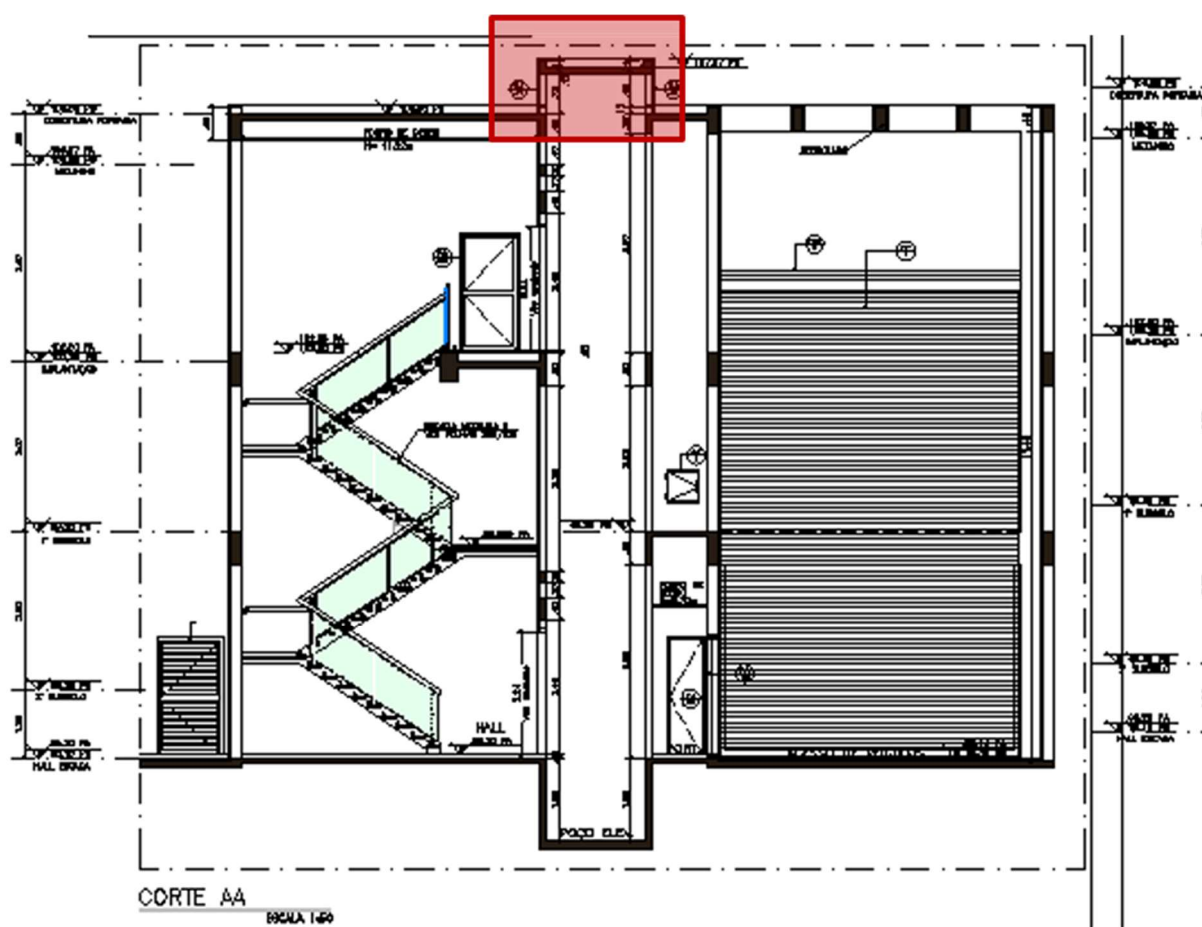
Figura 36 – Corte *Transfer* – Projeto de Arquitetura

- **D24.** Inclusão de uma laje intermediária no *hall* entre o duplex superior e o alçapão, para que fosse possível subir a máquina.
- **D25.** O elevador existente no *transfer* do 2º subsolo para o térreo foi considerado um equipamento sem casa de máquinas. No entanto, para essa tipologia, a ventilação cruzada é necessária. Para atendimento dessa necessidade, a revisão o projeto de arquitetura foi essencial, considerando duas venezianas em faces opostas (Figura 36).

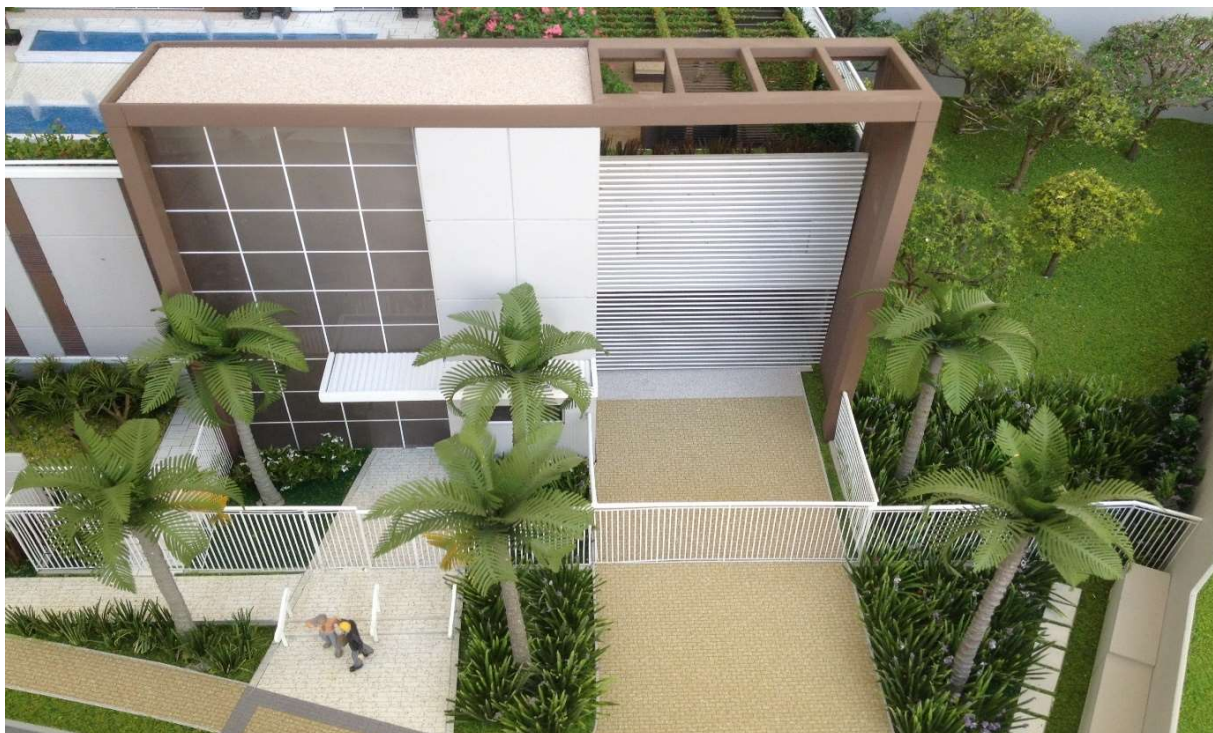
Figura 37 – Foto: Maquete – brise metálico portão.

- **F1.** O projeto executivo de esquadrias de ferro considerava um perfil com dimensões que não atendiam às exigências mínimas para sustentar o portão de acesso de veículos durante o seu funcionamento. O modelo proposto possuía conceito de brise (Figura 39) e a alteração implicaria em mudanças de concepção de fachada.

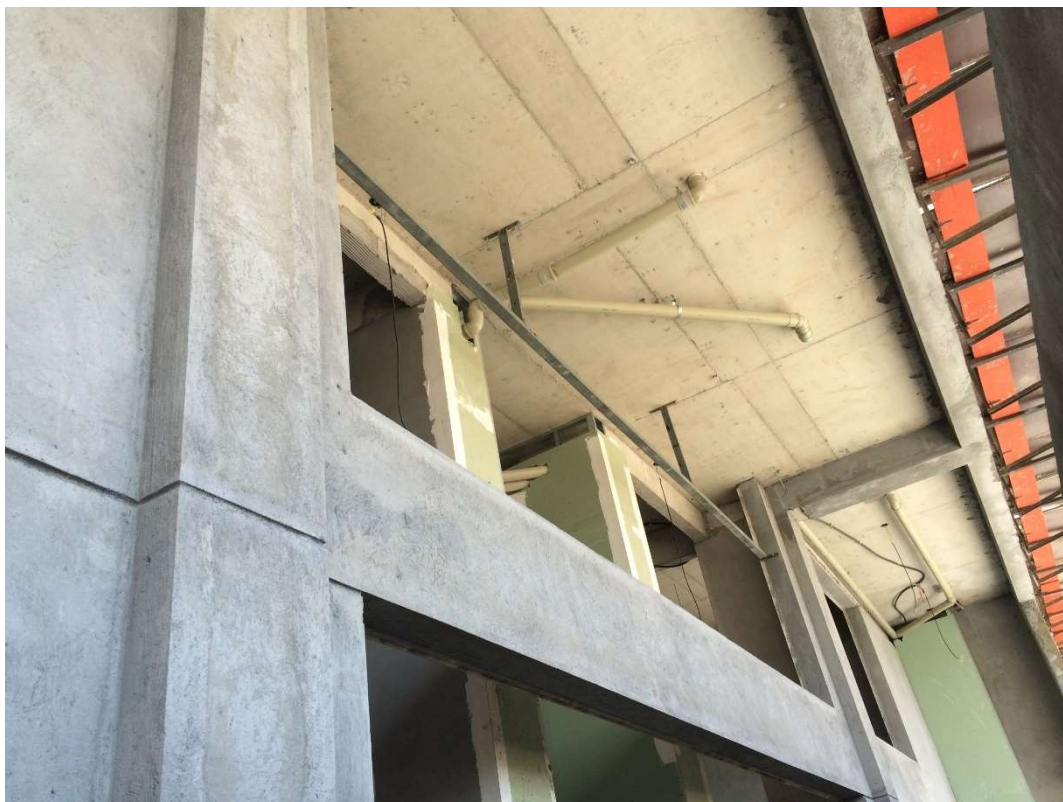
Figura 40 – Fotos: tubo de esgoto área externa e interna *fitness*

- **F5.** O *fitness* possuía em sua fachada caixilhos de vidro, e o projeto de arquitetura considerava que os caixilhos iriam até o teto. No entanto, as tubulações de esgoto dos terraços do primeiro pavimento estavam passando no entre forro do *fitness* (Figura 42), inviabilizando a colocação de caixilhos até o teto, pois coincidiria com a passagem dos tubos. Foi necessário fazer um fechamento superior em placa cimentícia, com a função de dar acabamento superior e permitir a passagem dos tubos.

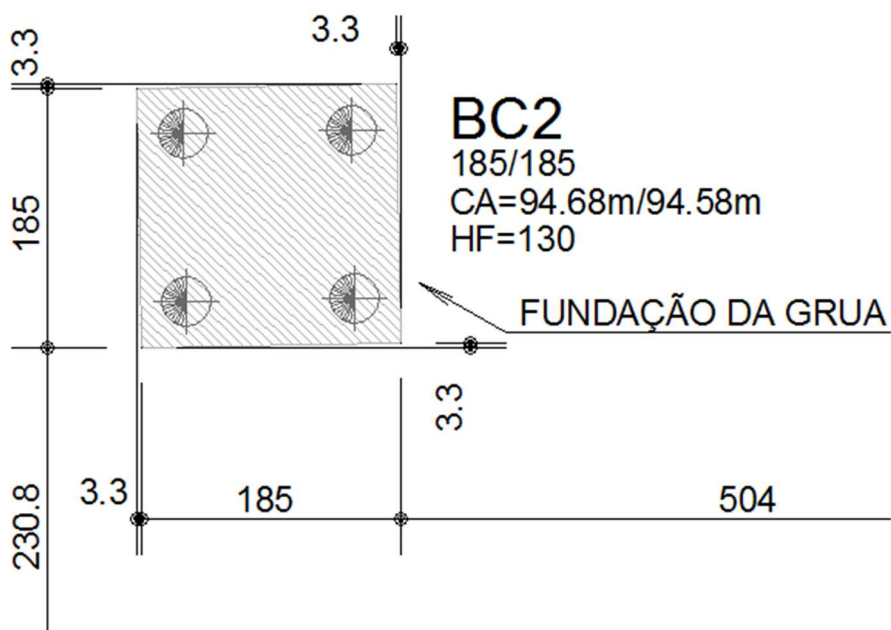
Figura 41 – Projeto de Blocos de Fundação Grua – Estrutura

- **F10.** O projeto de estrutura (Figura 41) considerou um bloco com dimensões inferiores às necessárias para que as estacas da fundação da grua coubessem (Figura 42).

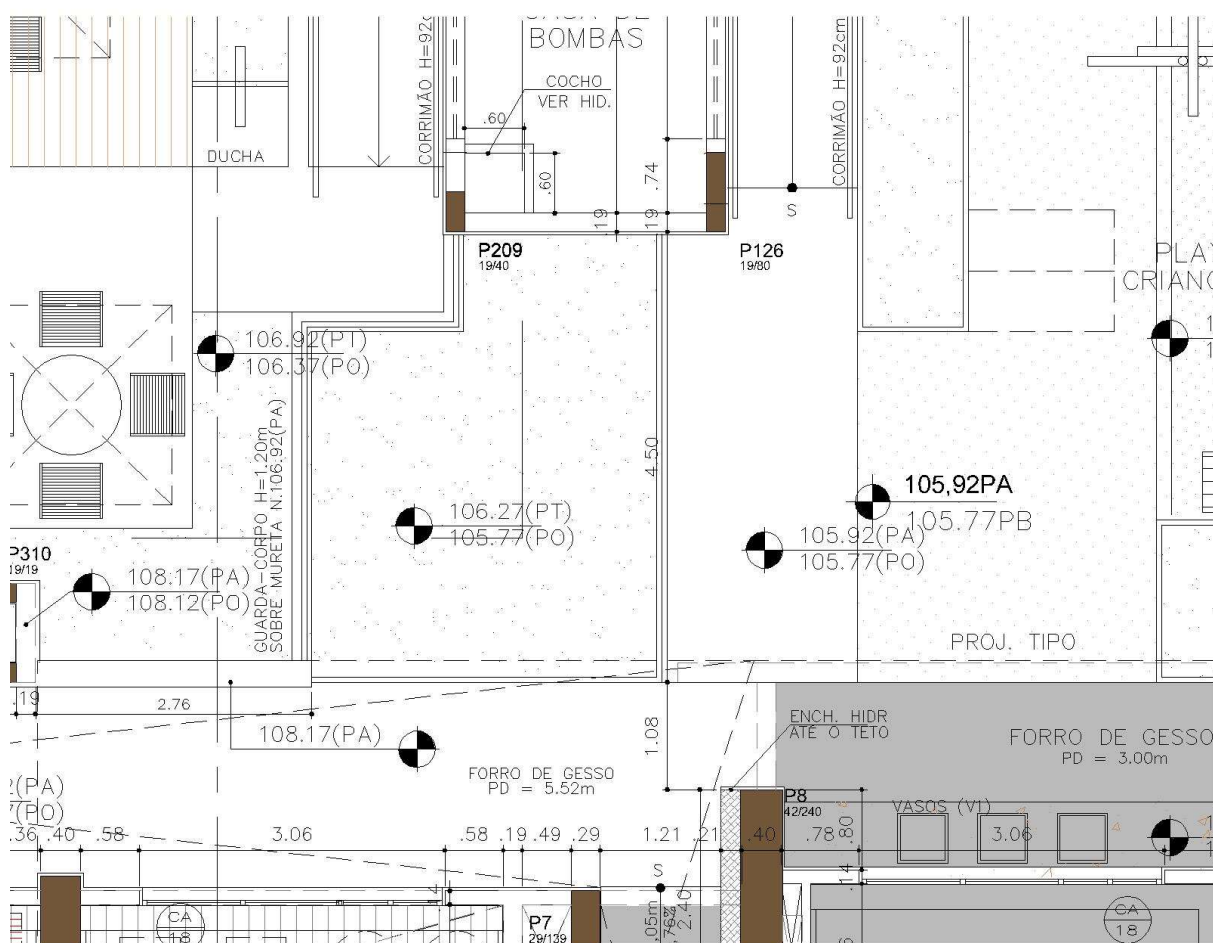
Figura 43 – Implantação do Mezanino – Projeto Arquitetura

acesso ao *hall* no mezanino ficaram diferentes nos projetos de paisagismo e arquitetura (Figura 43). Como a marcação da obra havia sido realizada pelo projeto de arquitetura, foram encontradas incompatibilidades durante a instalação dos revestimentos, paisagismo e implantação da comunicação visual. A principal interferência foi no portão de acesso ao lava pés, que estava executado de acordo com o projeto de paisagismo (Figura 44).

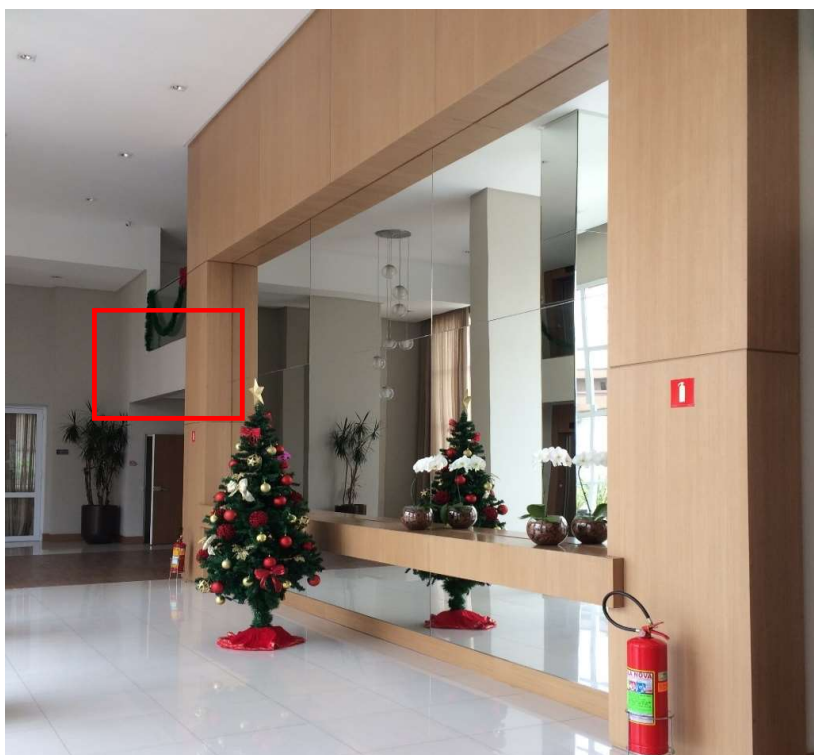
Figura 45 – Foto: Lobby – Viga guarda corpo

- **G7.** O projeto de decoração e de arquitetura não incorporou uma viga existente no trecho do pé direito duplo do *lobby* de entrada (Figura 45). Além de causar do impacto diretamente no produto, pois houve divulgação de imagens do local (Figura 46) sem a viga em questão, também houve incompatibilidade quanto ao guarda corpo proposto.

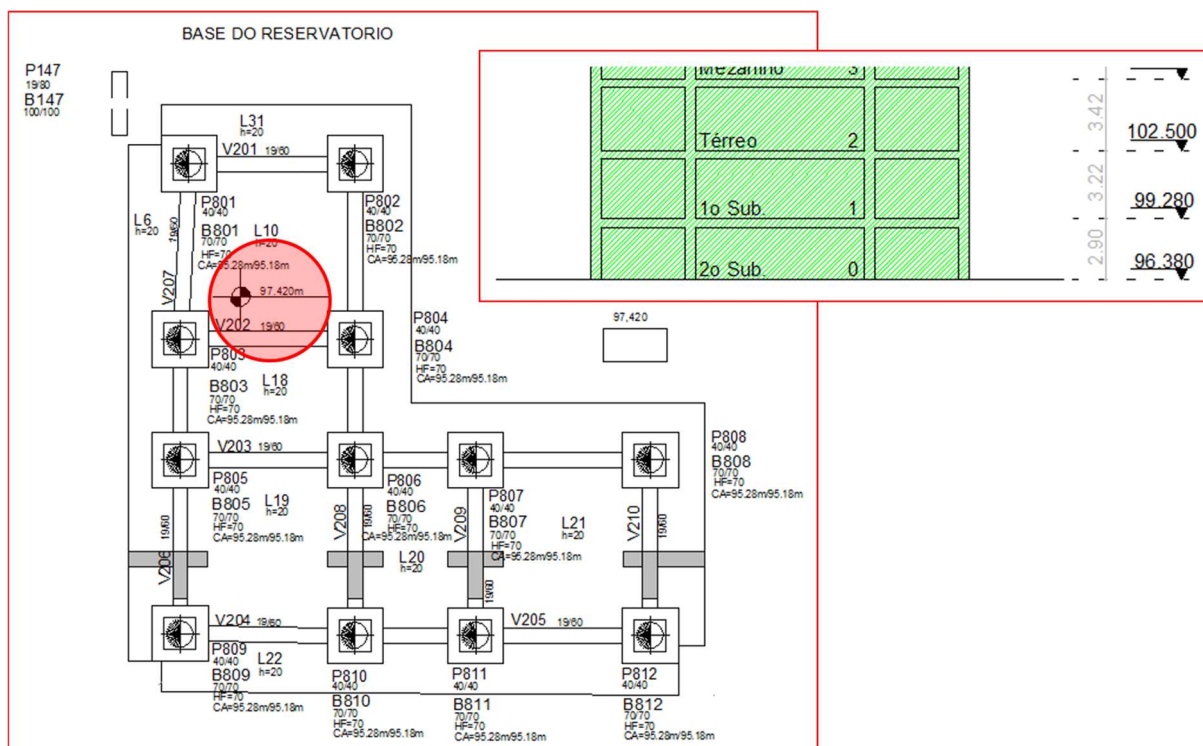
Figura 48 – Projeto de Vigas: baldrame reservatório – Estrutura

- **G20.** O projeto de modulação da alvenaria não estava compatível com a posição do perfil do caixilho, que encontraria a parede do dormitório reversível.
- **G21.** As vigas baldrame do reservatório inferior estavam com a cota 1,04 metros acima da cota do piso especificada no projeto de arquitetura (Figura 48).

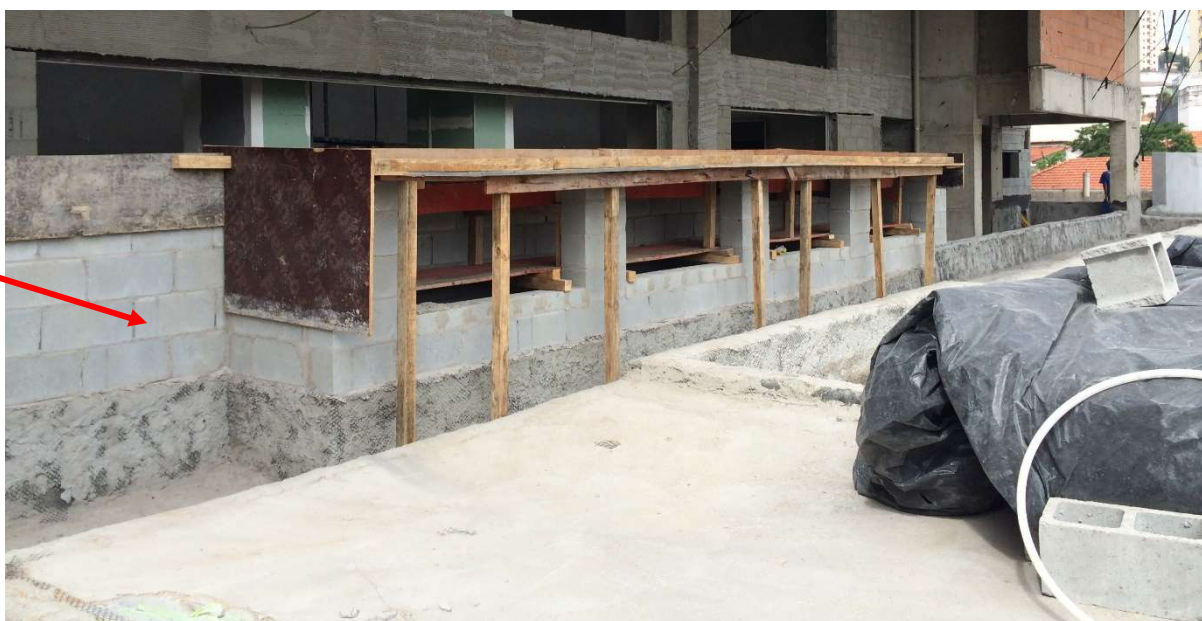
Figura 50 – Foto: Obra com alvenaria solicitada

- **I1.** O consultor responsável por orientar a coordenação nos itens referentes ao Corpo de Bombeiros solicitou que fosse feita uma parede de alvenaria nas duas laterais da tomada de ar da pressurização localizada na piscina (Figura 50). Essa revisão causou impactos nos projetos de arquitetura (Figura 51) e de paisagismo.

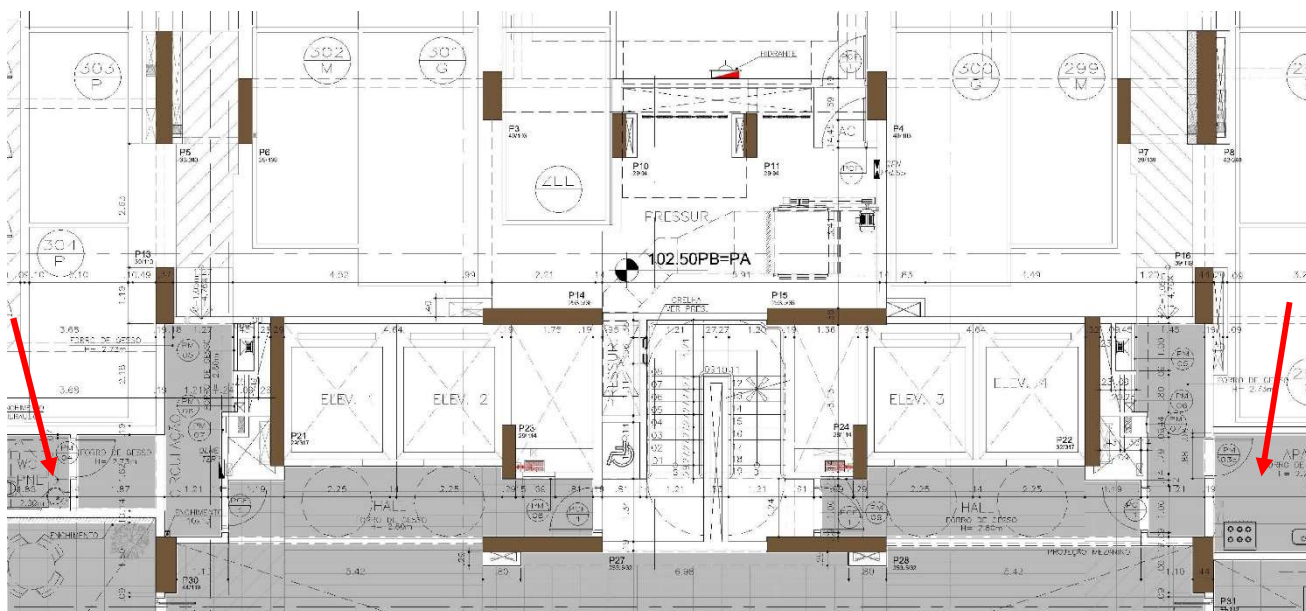
Figura 52 – Projeto de Implantação: Térreo PCF – Arquitetura

- **I2.** A demanda de carga calculada pela equipe de instalações elétricas não permitia a ligação direta do poste para o centro de medição. A concessionária solicitou a inclusão de um transformador. Para tanto, foram necessárias revisões na fachada, com a inclusão de um portão, na arquitetura e no paisagismo. No momento da alteração dos projetos, foi preciso verificar as implicações na redução da área permeável e possíveis consequências em DEPAVE, mas não houve necessidade, uma vez que o terreno ainda possuía a permeabilidade exigida.
- **I3.** A porta corta-fogo existente no térreo estava posicionada em local incorreto, pois não estava isolando a garagem da copa do salão de festas e do banheiro para deficientes (Figura 52).

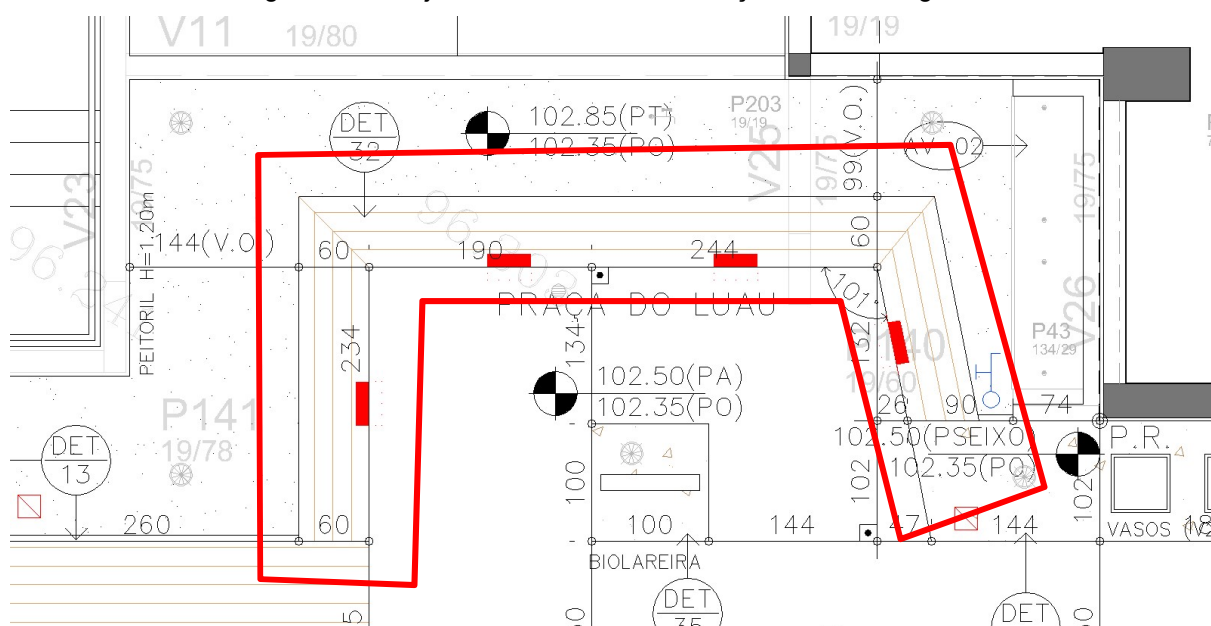
Figura 53 – Projeto de revestimentos: Praça luau – Paisagismo

- **J4.** O projeto de paisagismo representou os bancos da área da praça do luau no projeto de revestimentos (Figura 53). Isso fez com que a equipe de engenharia entendesse que se tratava de um piso de madeira, sendo que, na verdade, o piso era de pedra.
