**ANÁLISE DE NÃO CONFORMIDADES DE PROJETOS NA ETAPA DE
CONSTRUÇÃO DE EDIFÍCIOS**

São Paulo

2017

Monografia apresentada à Escola
Politécnica da Universidade de São Paulo,
para obtenção do título de Especialista em
Gestão de Projetos na Construção

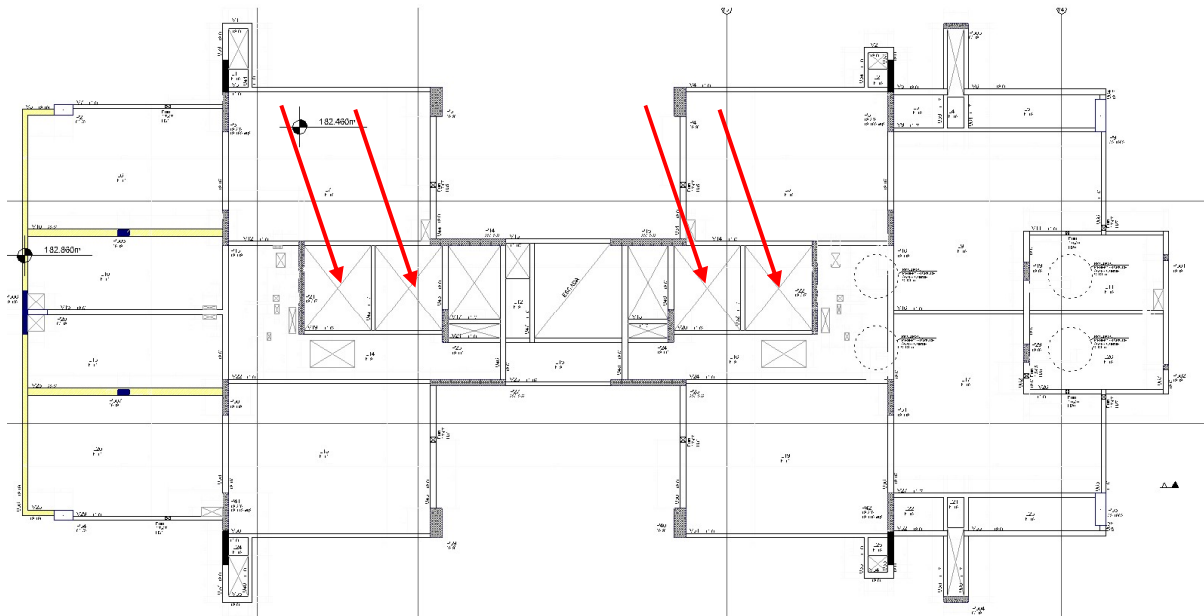
Figura 56 – Corte: Projeto de Fundação

- **J21.** O projeto de estrutura não considerava uma laje para apoiar a máquina dos elevadores; no local, havia um vazio (Figura 56).

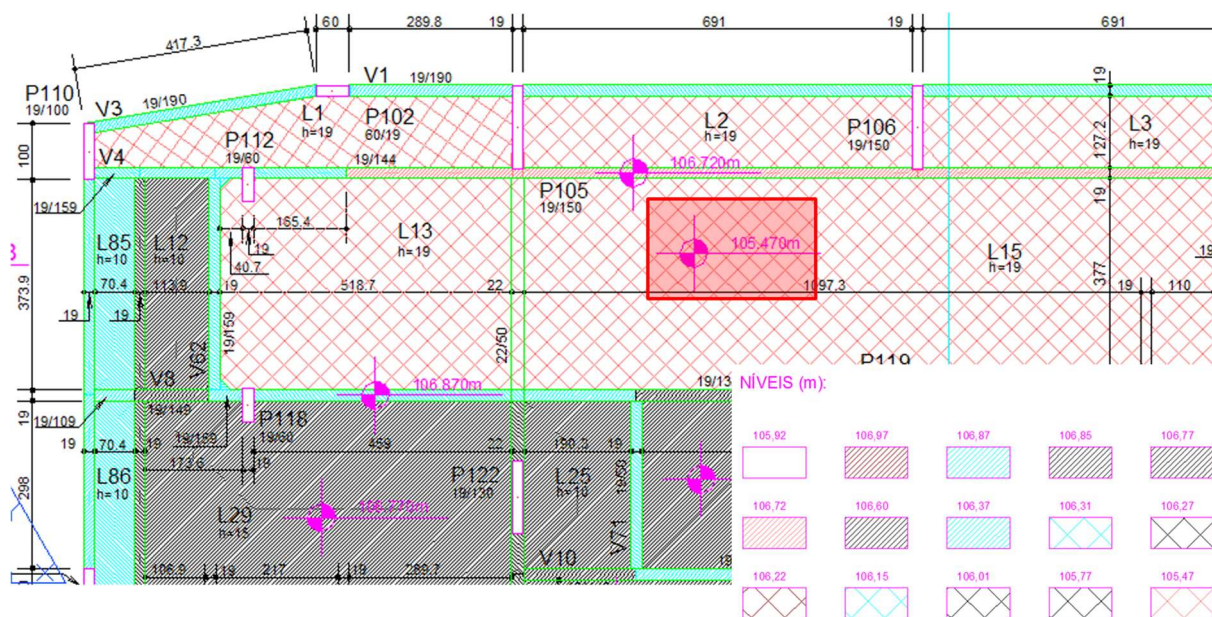
Figura 57 – Projeto da piscina – Estrutura

- **J22.** Para o pergolado, o projeto de paisagismo considerava uma luminária a menos do que o necessário.
- **J23.** A nomenclatura da cortina (PC1 a PC137) estava incorreta e não foi localizada pela equipe de campo.
- **J24.** A equipe de paisagismo considerava, além do projeto, uma tabela com o levantamento das espécies a serem plantadas. Entretanto, a quantidade de *Ixora Coccinea* somava nove na tabela, mas, no projeto, havia 68.
- **J25.** O projeto de paisagismo considerava uma chamada para o detalhe 31, mas esse detalhamento não existia.
- **J26.** O projeto de estrutura considerava a cota do fundo da piscina como sendo 105,47; no entanto, os pilares da piscina estavam na cota 105,92, aflorando no piso (Figura 57).
