Escola Politécnica da Universidade de São Paulo

Ivo Portilho

**PROGRAMA DE RECUPERAÇÃO E REFORMA DE COBERTURAS
DOS EDIFÍCIOS DA USP – ESTUDO DE CASO**

Monografia apresentada à Escola Politécnica da
Universidade de São Paulo para obtenção do título
de pós graduação *lato-sensu* em Tecnologia e Ges-
tão na Produção de Edifícios

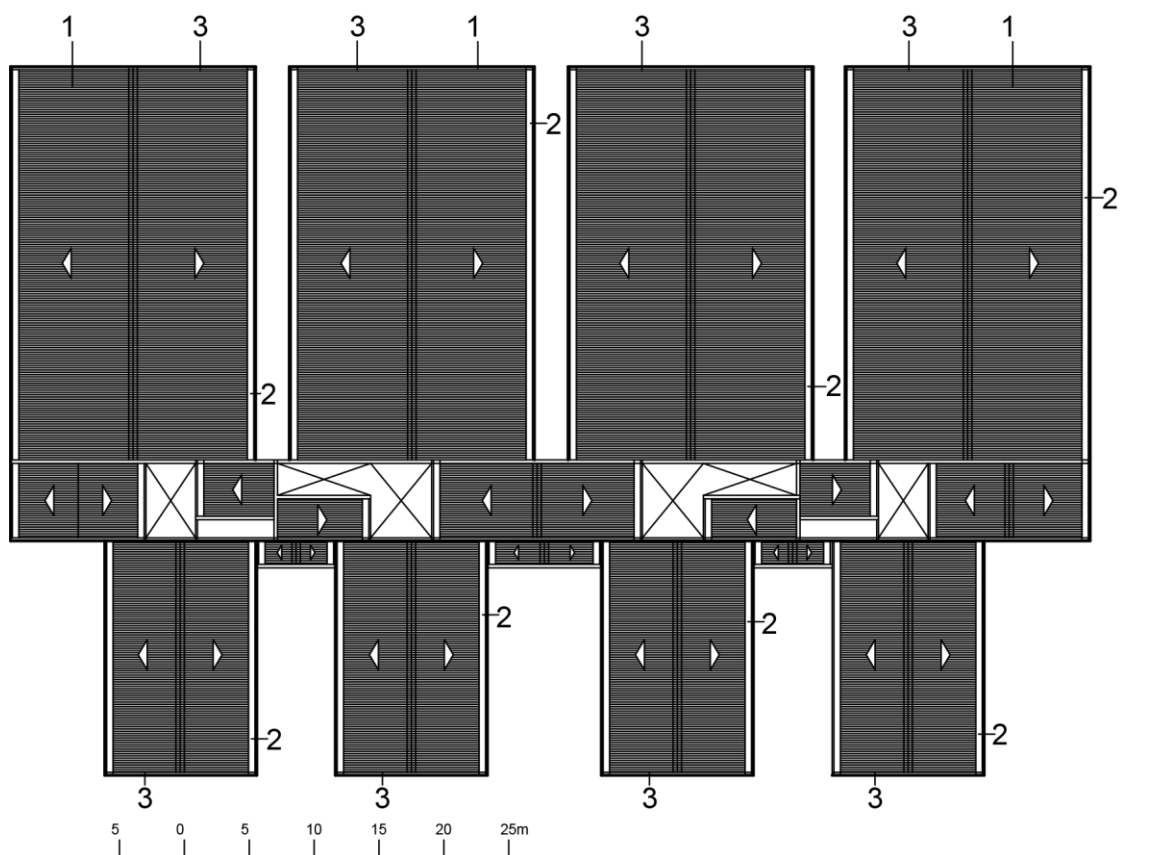
Figura 20 - Planta de cobertura (Fonte: SEF)

Intervenção: A obra teve o propósito de corrigir as calhas metálicas existentes, seus arremates e uniões, e acrescentar novas chapas (Figuras 20 e 23).

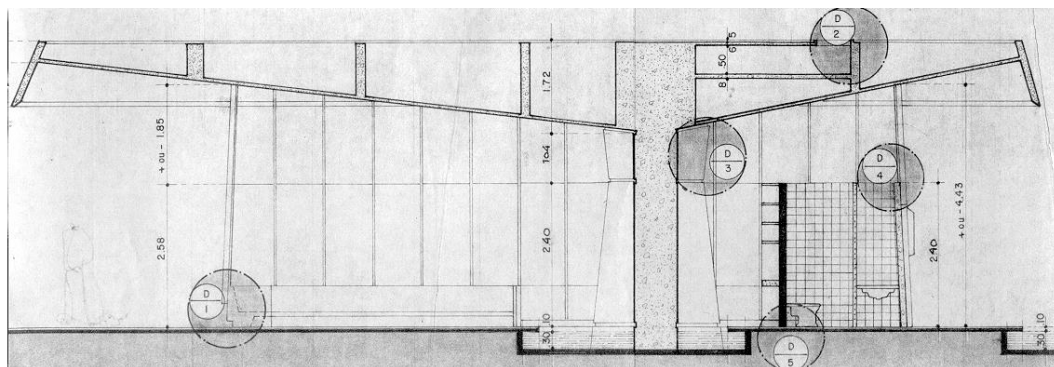
Figura 24 - Corte da estrutura original do Centro de Informações (Fonte: SEF)

Intervenção: Esta obra teve como objetivo a construção de um telhado sobre a laje de cobertura do Centro de Informações da USP, a fim de solucionar o problema de infiltração de água no prédio (Figura 24 e 25).

Serviços Preliminares: Para a instalação do telhado a caixa d'água existente na cobertura foi demolida, e construída outra sobre os sanitários internos.

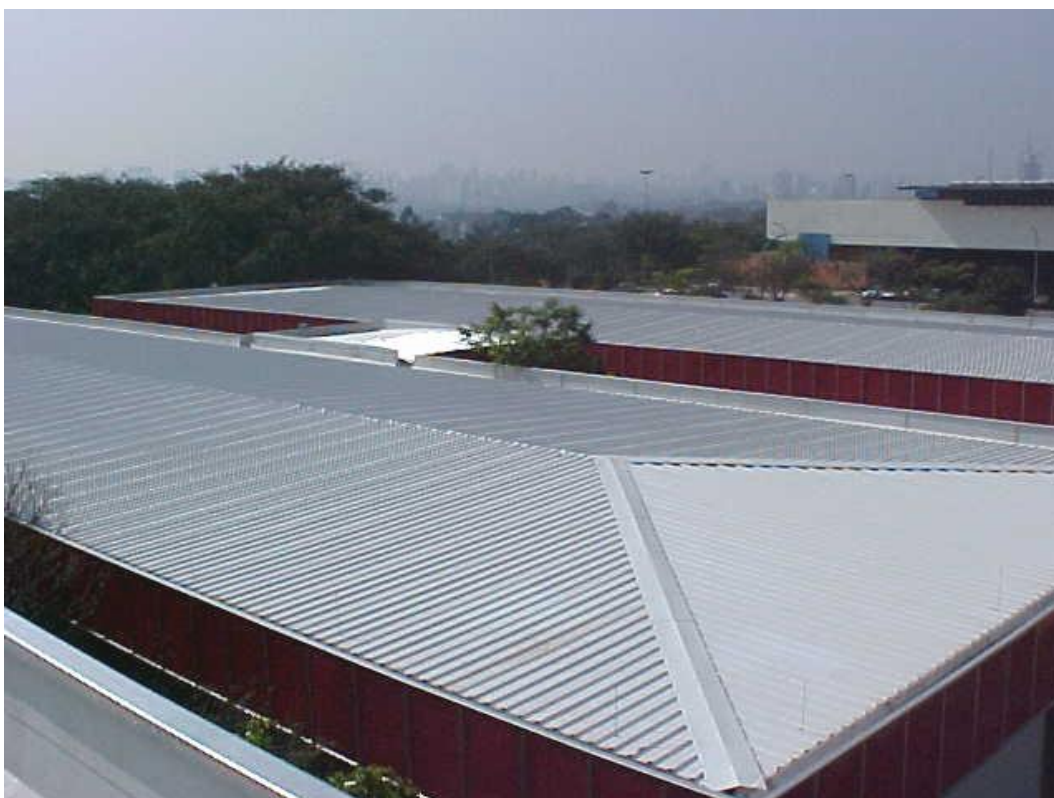
Figura 46 - Vista geral do telhado instalado nos Blocos do departamento de Ciências Sociais da FFLCH (Fonte: SEF)

Resultado: Nessa intervenção a utilização da platibanda foi novamente utilizada para apoiar a calha externa e servir de acabamento e de referência à arquitetura original do edifício.

A figura 46 ilustra o telhado concluído.

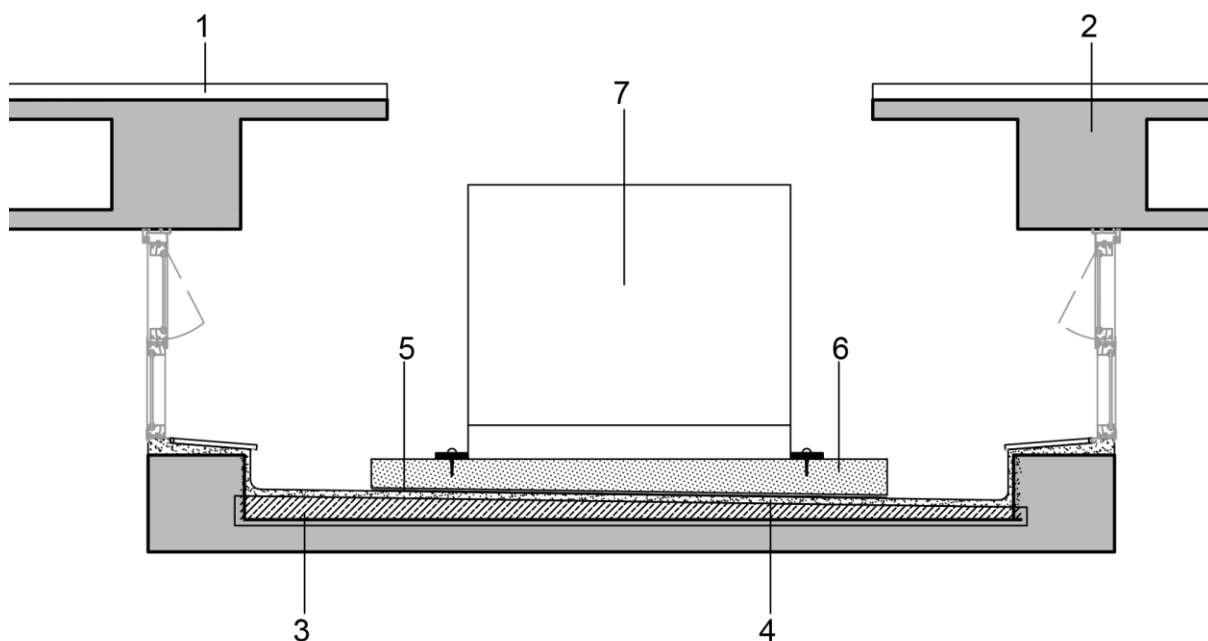
Figura 57 - Corte da laje rebaixada com a base de equipamentos (Fonte: SEF)

A experiência da impermeabilização no prédio do Instituto Oceanográfico não se mostrou eficiente, e depois de pouco tempo, em torno de 2 anos, já haviam relatos de vazamentos.

Laje rebaixada: A laje rebaixada sobre a circulação do edifício recebeu o mesmo tratamento da laje principal (Figura 57).

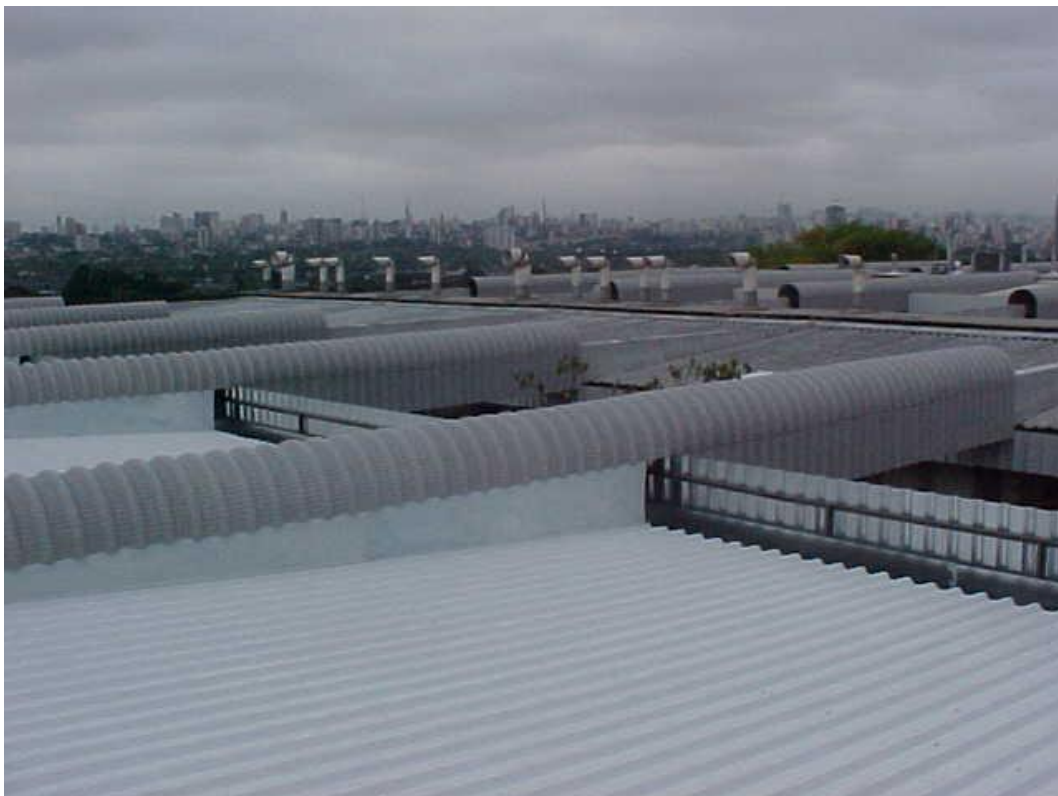
Figura 61 - Vista geral da cobertura dos Blocos 13, 15 e 17 da F.C.F. (Fonte: SEF)

Serviços preliminares: As vigas de concreto entre blocos que originalmente serviam de apoio para placas de sombreamento foram demolidas, pois, estavam comprometidas, com risco de ruína, não atendiam o propósito inicial e iriam interferir na colocação do telhado. As placas de fibrocimento sob os “shafts” também foram removidas.

Intervenção: A obra objetivou evitar infiltrações de água de chuva e proteger a estrutura de concreto aparente existente, após sua recuperação (Figura 62).
