**Avaliação de Pós-Ocupação (APO) de Empreendimento
Habitacional de Interesse Social pelo Próprio Arquiteto
Projetista**

Estudo de caso do Conjunto Habitacional São Vicente H

**Monografia apresentada à Escola
Politécnica da Universidade de São
Paulo para a obtenção do título de
Especialista em Gestão de Projetos
na Construção Civil**

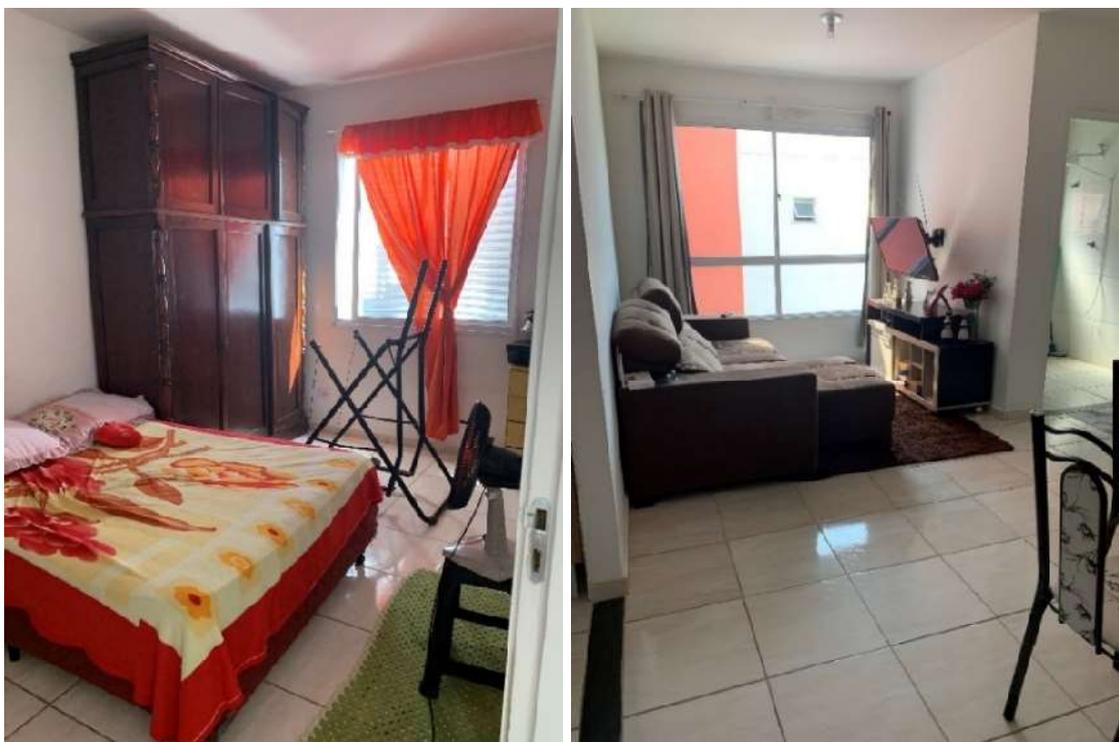
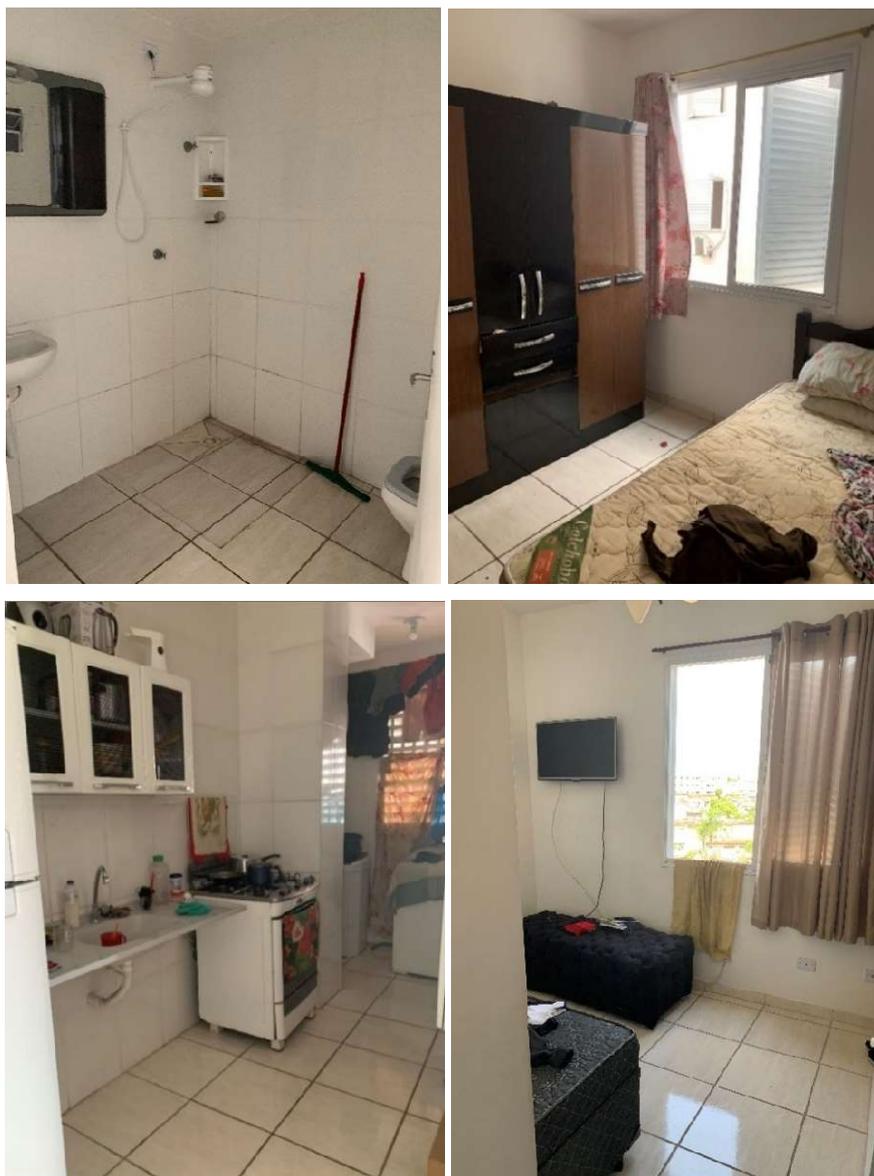
Figura 10: Fotos internas dos apartamentos - Fonte: o autor (2022)

Em relação à funcionalidade das unidades habitacionais, foram observadas áreas satisfatórias em todos os cômodos, exceto nas lavanderias, onde nos apartamentos das famílias mais numerosas havia obstrução por objetos e pouco espaço para as demandas.

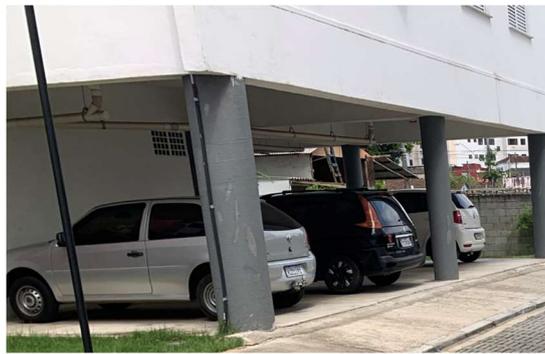
Figura 11: Vagas de garagem - Fonte: o autor (2022)

Em relação às garagens, não foram identificados problemas funcionais.

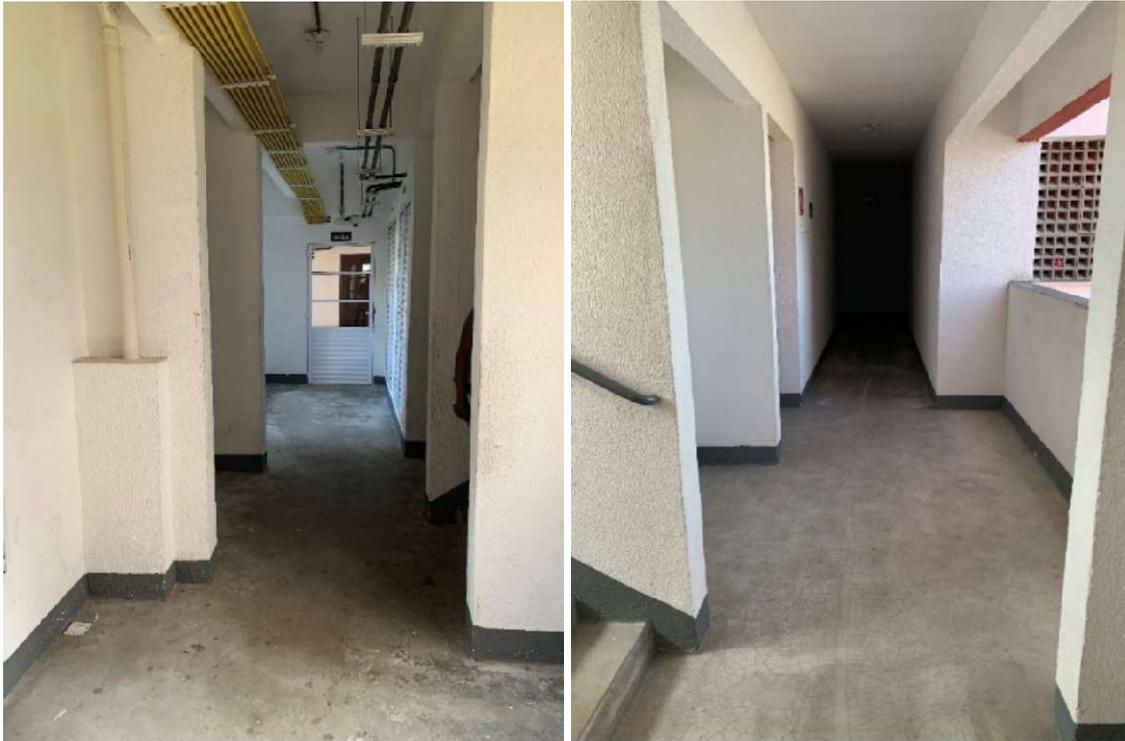
Figura 14: Circulação no térreo à esq. e no pavimento tipo à dir. - Fonte: o autor (2022)

Em relação às circulações, não foram identificadas não conformidades em relação às dimensões e equipamentos de combate a incêndio.
