**Avaliação Pós-Ocupação de um edifício residencial multifamiliar de padrão popular em alvenaria estrutural em Campina Grande - PB**

Monografia apresentada à Escola Politécnica da Universidade de São Paulo, para obtenção do título de Especialista em Gestão de Projetos na Construção

integrante da faixa 2 do Programa Minha Casa Minha Vida. A pesquisa foi realizada por meio da aplicação de questionários aos moradores, walkthrough (vistoria detalhada dos espaços), avaliação física das condições da edificação e análise dos chamados de assistência técnica registrados desde o ano de entrega até agosto de 2024 pela construtora. Com esses métodos, foi possível identificar os principais problemas enfrentados pelos moradores, como infiltrações, problemas nas instalações elétricas e hidráulicas, fissuras, satisfação dos moradores em relação às áreas comuns e privativas, questões relacionadas ao conforto térmico e lumínico, além dos aspectos positivos.

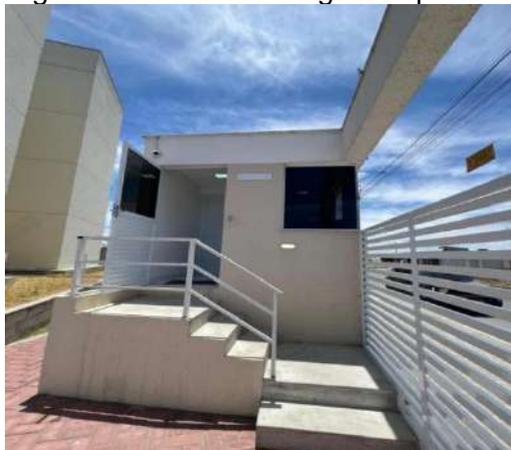
Figura 48 – Entrada da guarita/portaria

A Figura 48 evidencia o ponto sem acessibilidade do ambiente

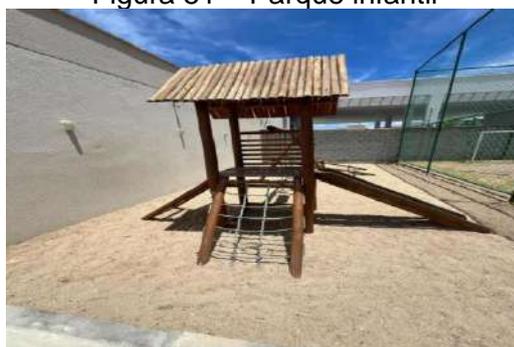
Figura 51 – Parque infantil

A temperatura medida no local, em torno de 33,6°C, está significativamente acima dos parâmetros ideais, que variam entre 22°C e 26°C, conforme as diretrizes da NBR 15575-1:2021. Vale destacar que também está acima da temperatura Parâmetro INMET Campina Grande A313: 29,3 °C para o dia e hora medidos. Esta elevação térmica é agravada pelo tipo de piso utilizado, que é areia. O material possui uma alta capacidade de retenção de calor, elevando a temperatura superficial, o que resulta em um desconforto térmico considerável, principalmente durante os dias ensolarados. O fato de o parque infantil ser um espaço ao ar livre, sem árvores ou estruturas que forneçam sombra, torna o ambiente inadequado para o lazer das crianças durante o período diurno. Além disso, o aquecimento excessivo da areia e da estrutura de madeira do parque infantil dificulta ainda mais o uso da área em condições climáticas quentes, resultando em uma experiência de uso desconfortável.

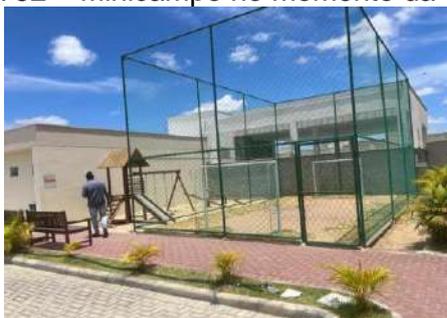
Figura 52 – Minicampo no momento da vistoria

Portanto, apesar de a diferença de temperatura entre os dois espaços ser pequena, as condições do minicampo não apresentam uma melhoria substancial em relação ao parque infantil, especialmente devido à ausência de sombreamento e ventilação adequada. A instalação de áreas sombreadas e a utilização de materiais que minimizem o impacto térmico, como pavimentos permeáveis e áreas verdes adicionais, são recomendadas para melhorar o conforto térmico e tornar o minicampo mais adequado para o uso.

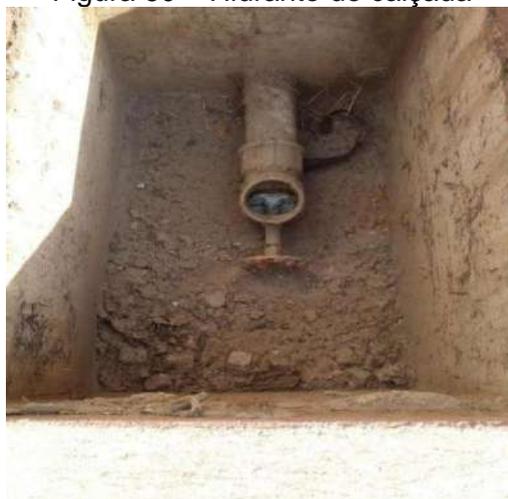
Figura 60 – Hidrante de calçada

Os hidrantes foram inspecionados visualmente e apresentaram um nível razoável de sujeira nas caixas, ainda sem comprometimento da funcionalidade, mas que precisa de manutenção preventiva conforme Figura 60.

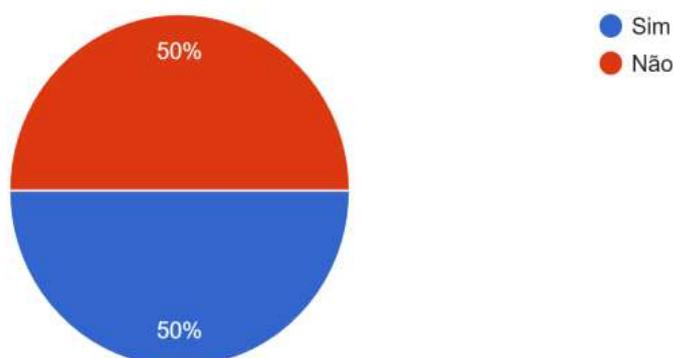
Gráfico 13 – Desde o início do uso, você observou alguma manifestação patológica em seu apartamento (ex: trincas, umidade, vazamento de água)?

Na primeira pergunta, que investigou a presença de manifestações patológicas desde o início do uso, alguns moradores relataram observações de problemas como fissuras, infiltrações e vazamentos de água, com destaque para trincas nas paredes e rachaduras nas cerâmicas. A incidência dessas falhas está associada a questões de acabamento e instalação inadequada em alguns apartamentos.

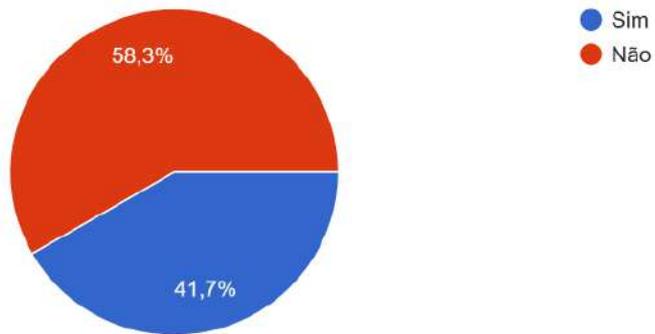
Gráfico 14 – Você já observou focos de umidade no seu apartamento?  
36 respostas

A questão sobre a observação de focos de umidade mostrou que uma parte significativa dos moradores identificou esse problema, com a maior concentração de umidade sendo registrada nos quartos e banheiros. A umidade foi notada principalmente nas paredes, indicando falhas de vedação, que são comuns em áreas propensas a infiltrações. Essa umidade também foi observada no teto em alguns casos, reforçando a presença de vazamentos no edifício.

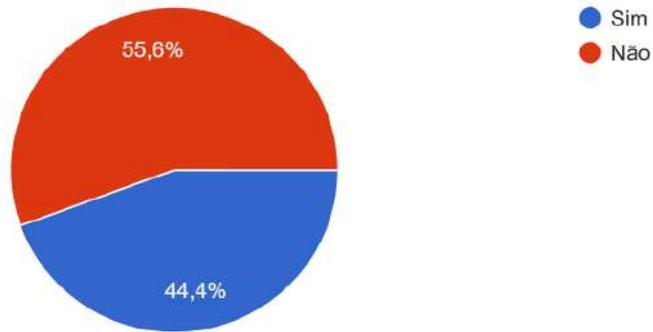
Gráfico 17 – Você observou trincas no seu apartamento?

Em relação às trincas, vários moradores reportaram fissuras nas paredes e, em menor quantidade, no piso e no teto. As trincas foram principalmente observadas em áreas como a sala/varanda e os quartos. Essas fissuras podem estar relacionadas a movimentos naturais da estrutura do prédio ou a falhas na execução da obra, como a má aplicação na execução da argamassa de assentamento dos blocos em determinados pontos e também falha na execução das juntas de dilatação. Além disso, os relatos sobre outros problemas observados também indicaram vazamentos, vazamento de água nas pias, má fixação de torneiras e cerâmicas quebradas, afetando o conforto e a funcionalidade dos apartamentos. Alguns moradores também

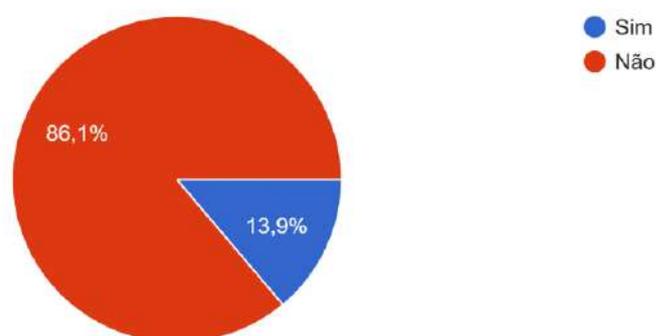
Gráfico 26 – O edifício foi construído com um sistema chamado alvenaria estrutural. Você enfrentou algum problema relacionado ao método construtivo desde que se mudou?

As respostas indicaram que, em sua maioria, os moradores estão satisfeitos com o desempenho geral da alvenaria estrutural. A grande maioria (86,1%) relatou não ter enfrentado problemas significativos relacionados ao método construtivo. Contudo, um número considerável de moradores (13,9%) mencionou algumas dificuldades, especialmente em relação às paredes, que apresentaram fissuras e infiltrações em algumas unidades. Tais problemas indicam a necessidade de atenção à qualidade da execução das juntas e à impermeabilização, bem como uma análise do projeto estrutural para verificar se existe sobrecarga não prevista em projeto.
